# Lecciones Aprendidas de los Incidentes y Fallas en las Presas de Venezuela

Luis Miguel Suárez Villar  
Diego Suárez Barrera

**Caracas, Venezuela, 2016**

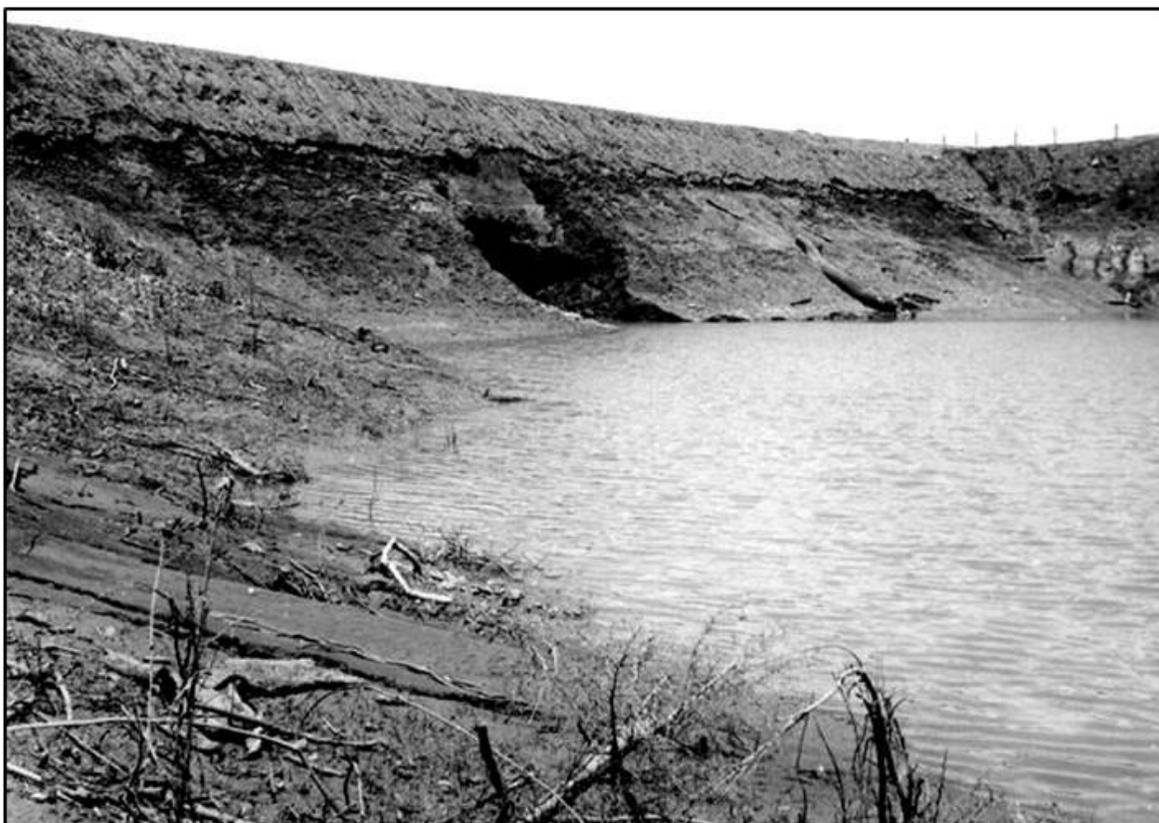
En 1965, esta pequeña presa homogénea de arcilla, construida por el Ministerio de Sanidad y Asistencia Social, falló por la formación de un túnel en el terraplén, originando el vaciado del embalse, la inundación de un caserío aguas abajo y lesiones a una persona, Figuras 4.1 y 4.2.

**Figura 4.1.-** Túnel en el terraplén de arcillas dispersivas de la presa.  
(Cortesía del Geól. Gustavo Vásquez).

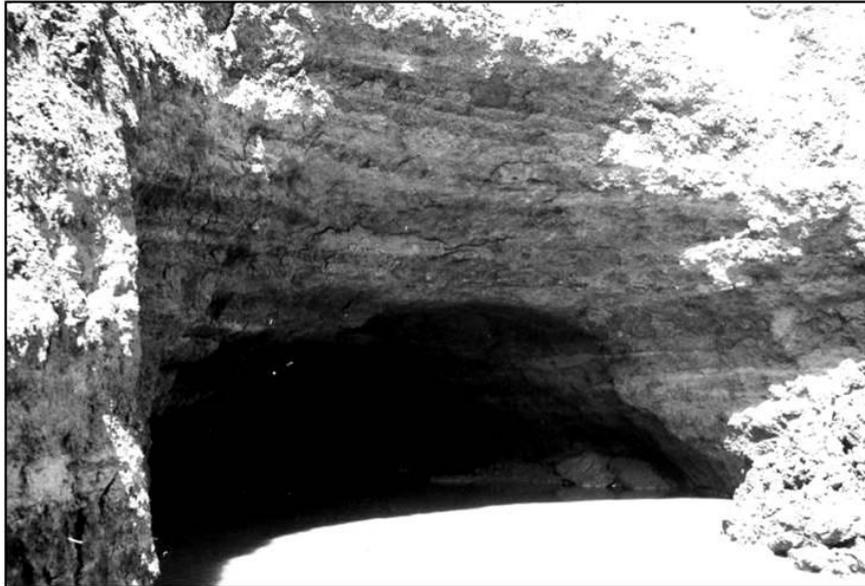
**Figura 4.2.-** Detalle del túnel en el terraplén de arcillas dispersivas.  
(Cortesía del Geól. Gustavo Vásquez).

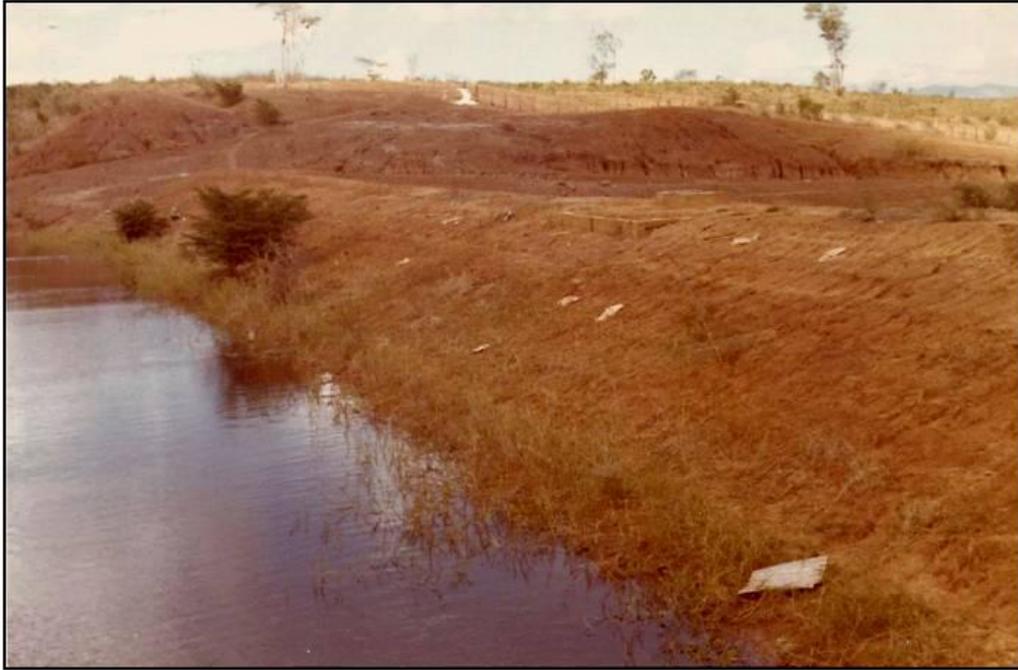
**Figura 4.3.-** Presa reconstruida.  
(Cortesía del Geól. Gustavo Vásquez).

La presa fue reconstruida utilizando arcillas no dispersivas y no se tiene información de inconvenientes posteriores, Figura 4.3.

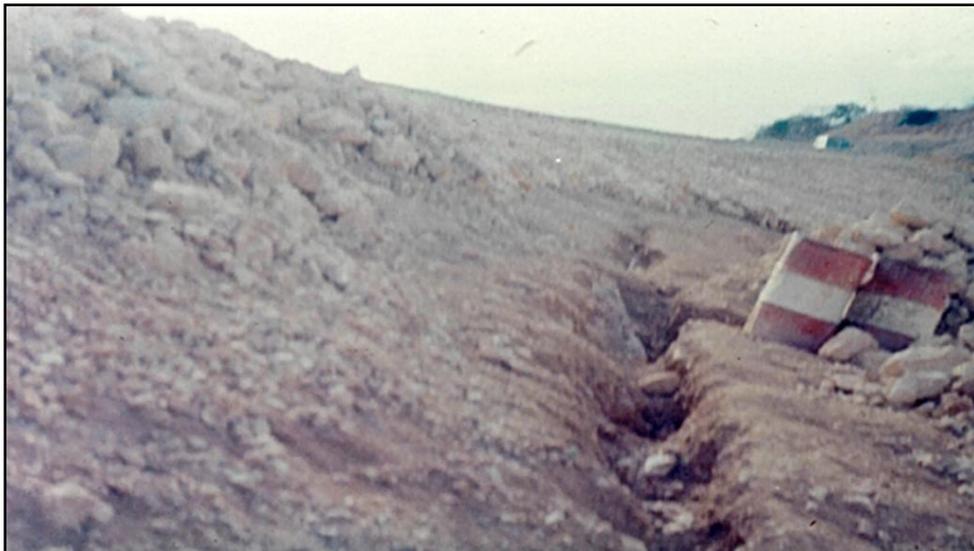
El primer llenado del embalse tuvo lugar durante todo el año 1964 y la primera mitad de 1965, alcanzando la cota 59 msnm. A finales de julio de 1965 apareció una grieta de grandes dimensiones, paralela al eje longitudinal del terraplén, en la parte superior del talud aguas abajo de la Presa Principal, Figuras 5.2 y 5.3.

**Figura 5.3.-** Grieta longitudinal en la parte superior del talud aguas abajo de la presa, tal como se observó al retirar el enrocado.  
(Cortesía del Geól. Gustavo Vásquez).

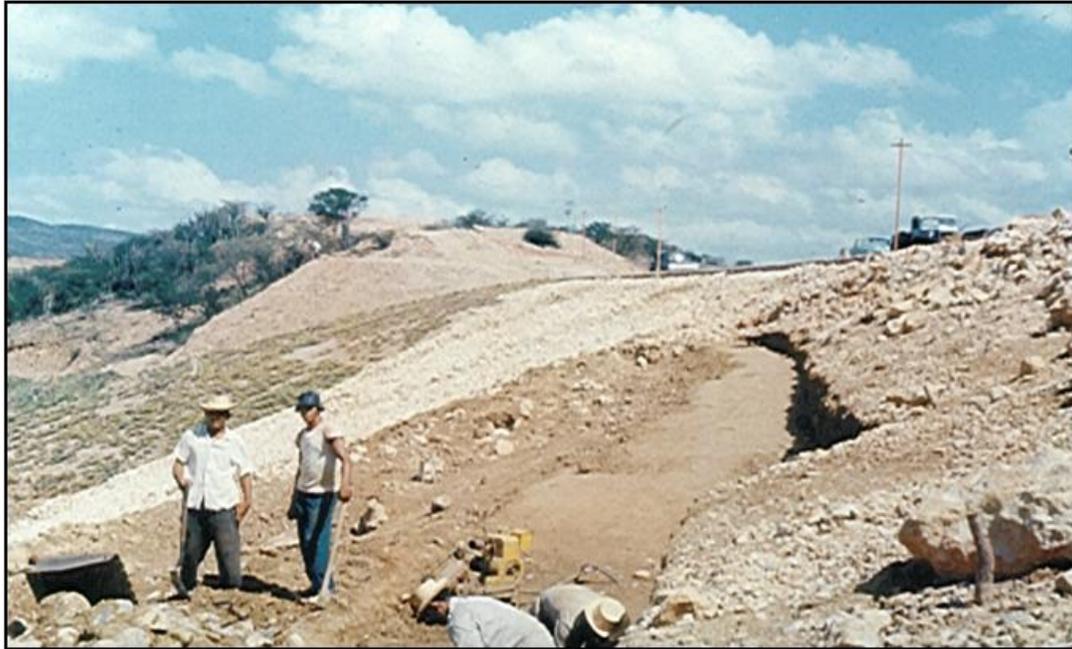
**Figura 5.4.-** Grieta rellenada con un material similar al del espaldón.  
(Cortesía del Geól. Gustavo Vásquez).

reparación e instrumentación de la presa concluyeron en 1966 y desde entonces no se han reportado nuevos incidentes.

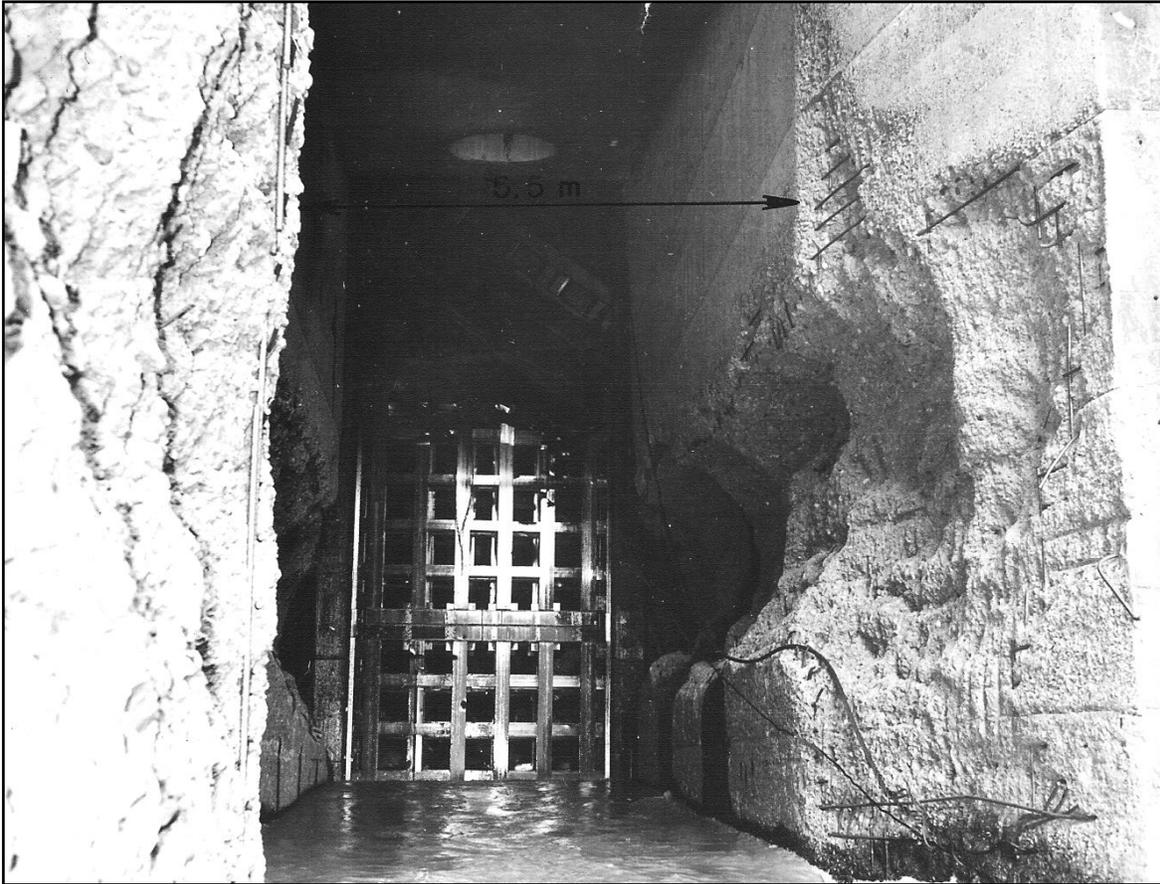
**Figura 7.13.-** Conductos de desviación de 5 m de ancho por 12 m de altura, en los que se produjeron daños en el concreto, de varios metros de profundidad, causados por la cavitación. (Cortesía del Ing. Herman Roo).

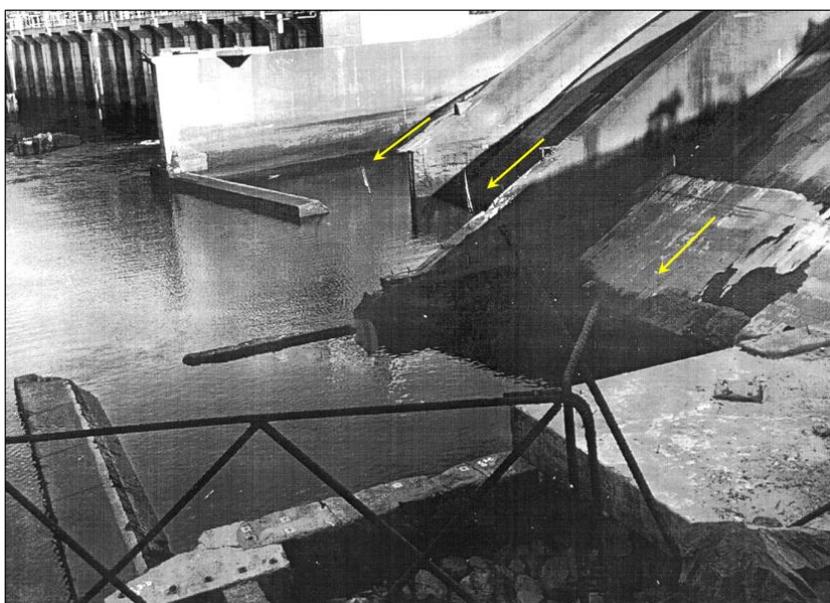
**Figura 7.18.-** Daños por cavitación en los lanzadores del aliviadero. El lanzador del Canal N°2 ha desaparecido, al igual que sus muros laterales. (Cortesía del Ing. Arturo Marcano).

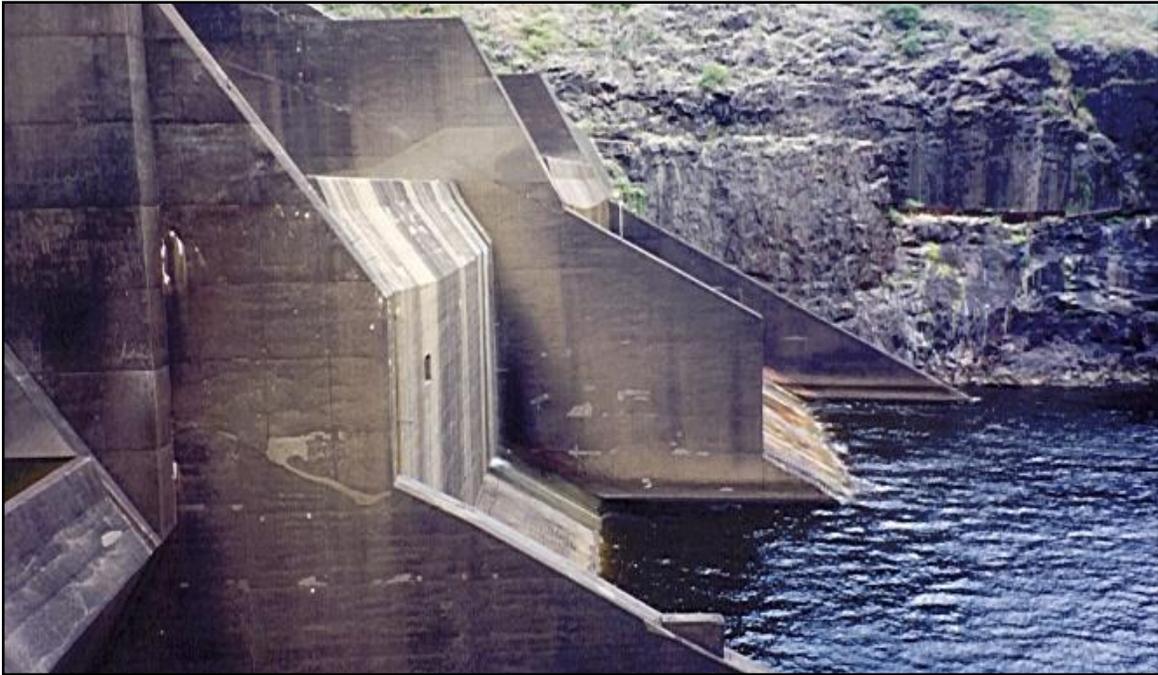
**Figura 7.20.-** Lanzadores del aliviadero, reubicados por encima del nivel del flujo en el canal de restitución. Los bordes de los lanzadores iniciales están sumergidos.  
(Foto tomada por L.M. Suárez V.)

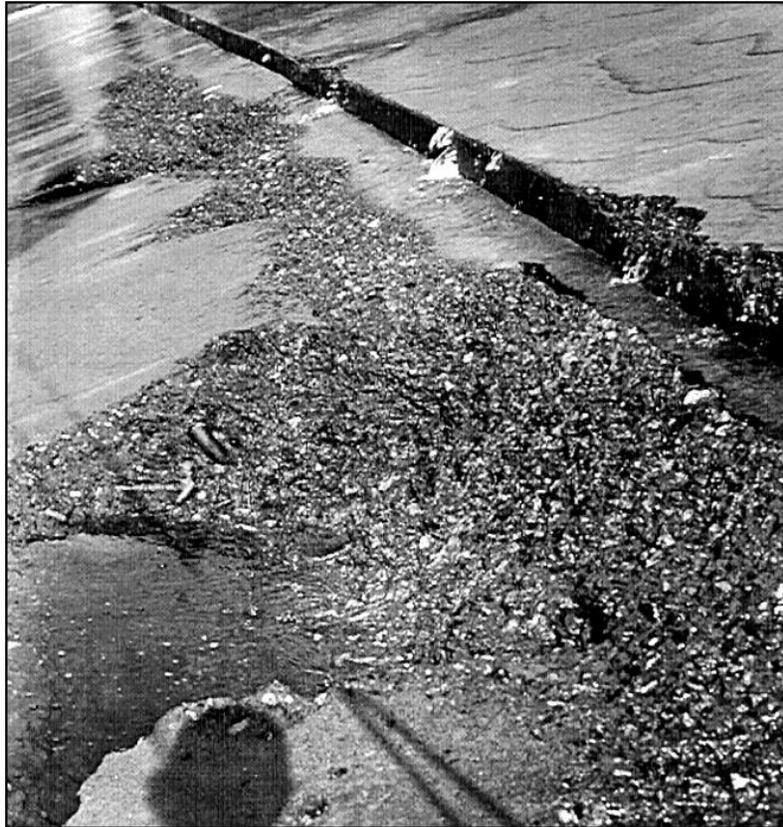
**Figura 7.21.-** Escalón aireador construido inicialmente con una altura insuficiente para una adecuada aireación, lo que originó la erosión del concreto aguas abajo por cavitación. (Cortesía del Ing. Arturo Marcano).

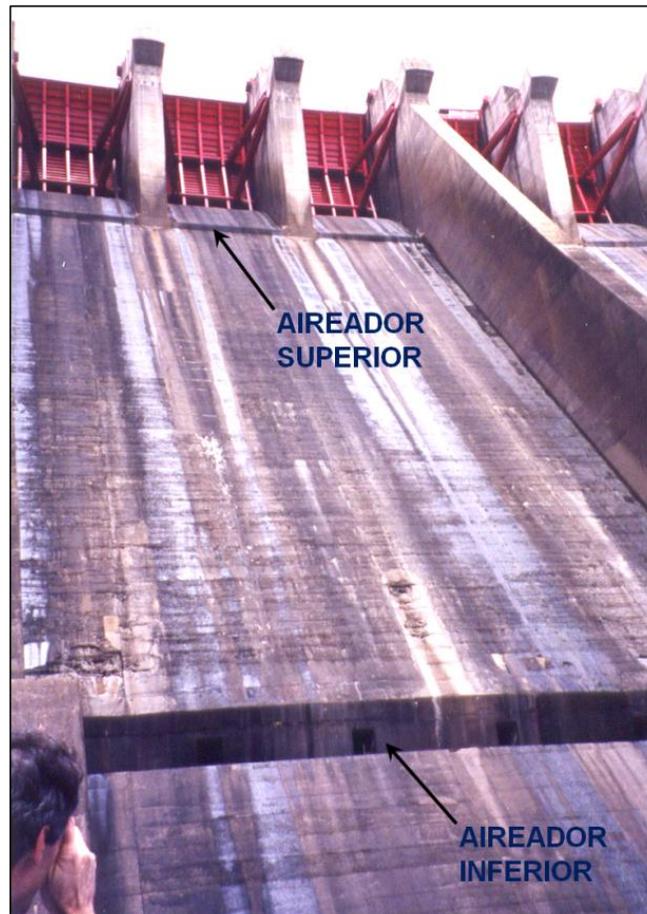
**Figura 7.22.-** Vista de los dos aireadores (superior e inferior). Aguas arriba del aireador inferior se observan daños menores en el concreto (Agosto/2001).  
(Foto tomada por L.M. Suárez V.).

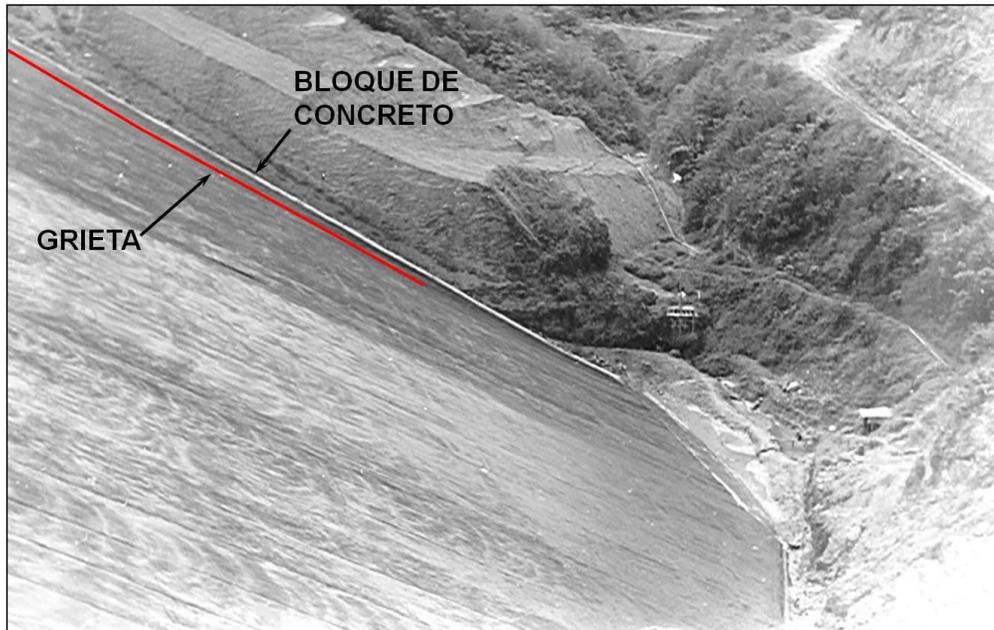
**Figura 9.5.-** Pantalla asfáltica terminada. Trazado aproximado de la grieta principal, hacia el estribo derecho. (Cortesía del Ing. Pedro Negrón).

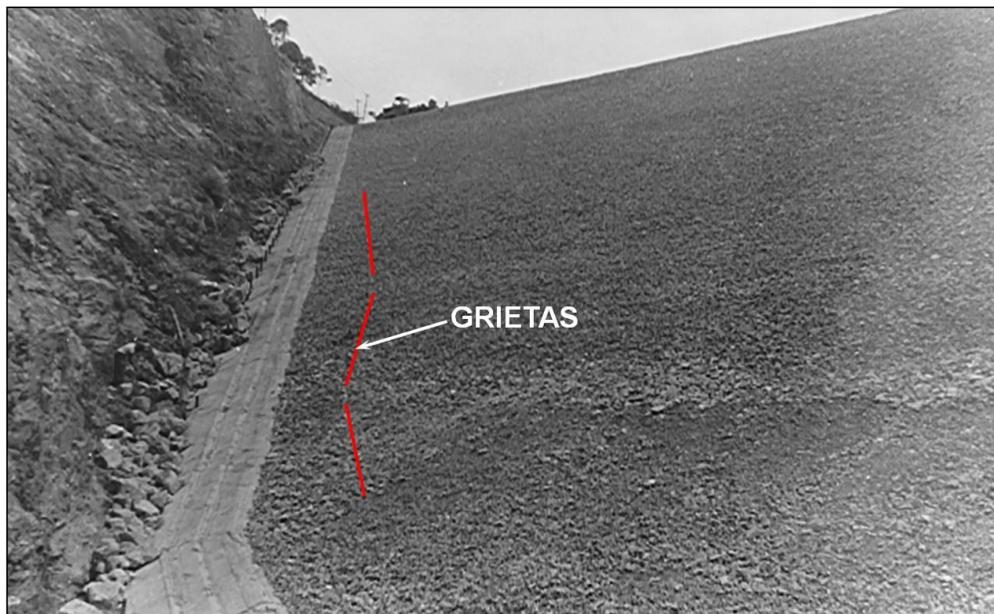
**Figura 9.6.-** Talud aguas arriba preparado para la construcción de la pantalla asfáltica. Trazado aproximado de las grietas que se formaron hacia el estribo izquierdo, después de construida la pantalla. (Cortesía del Ing. Pedro Negrón).

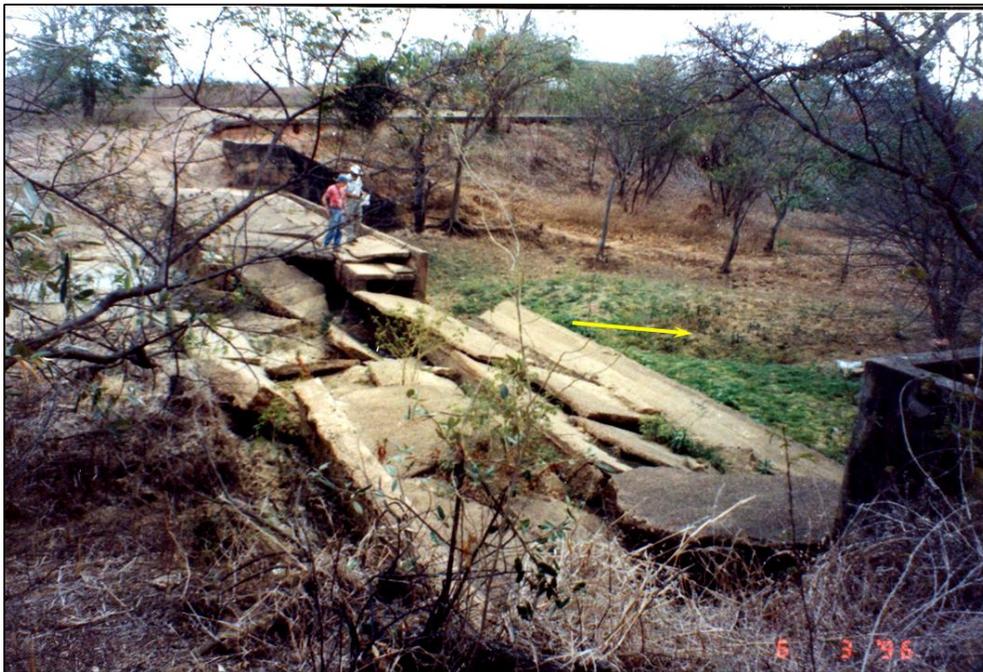
**Figura 11.2.-** Aliviadero colapsado (Caída N°1).  
(Foto tomada por L.M. Suárez V.)

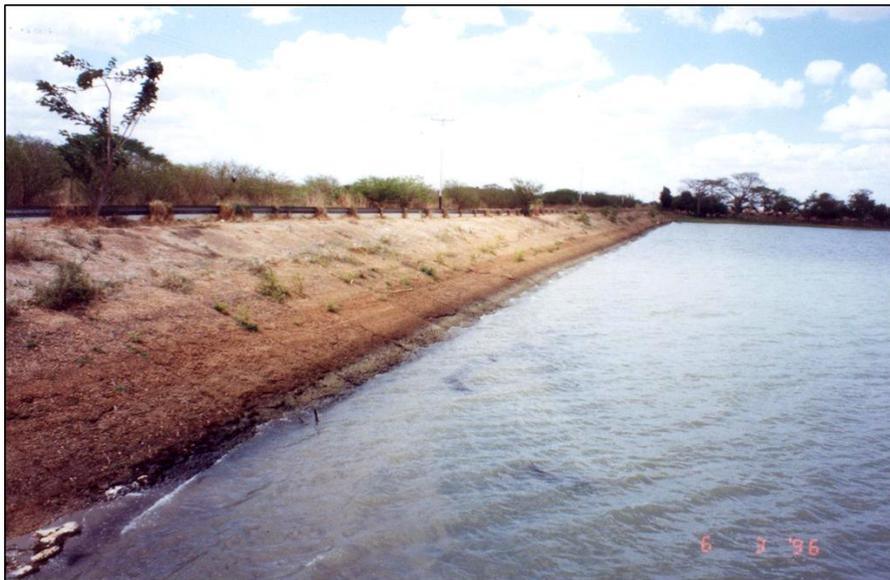
**Figura 11.4.-** Losa de concreto de protección del talud aguas arriba de la presa, en estado aceptable, después de unos 50 años de construida.  
(Foto tomada por L.M. Suárez V.).

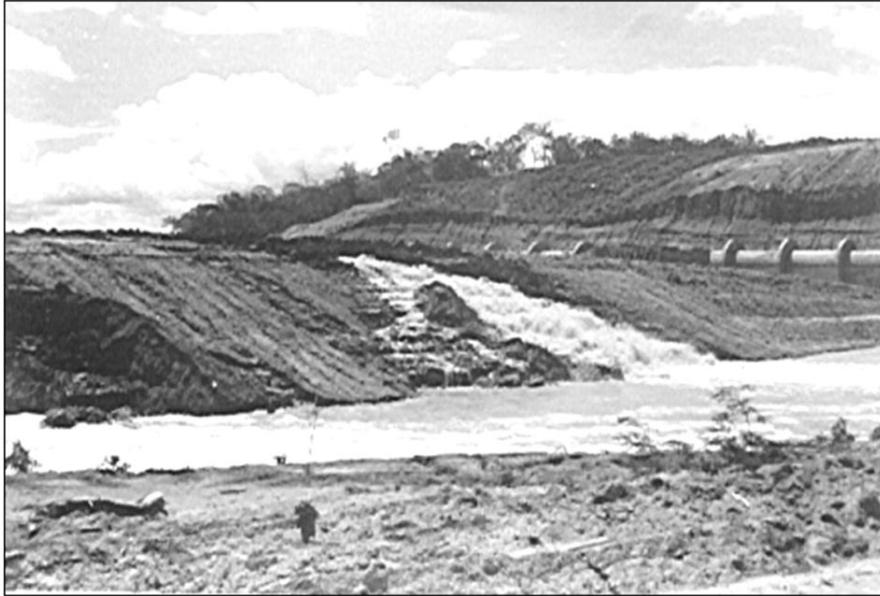
**Figura 12.1.-** Inicio del desbordamiento de la ataguía provisional (Julio 1976).  
(Cortesía del Ing. Miguel Palop).

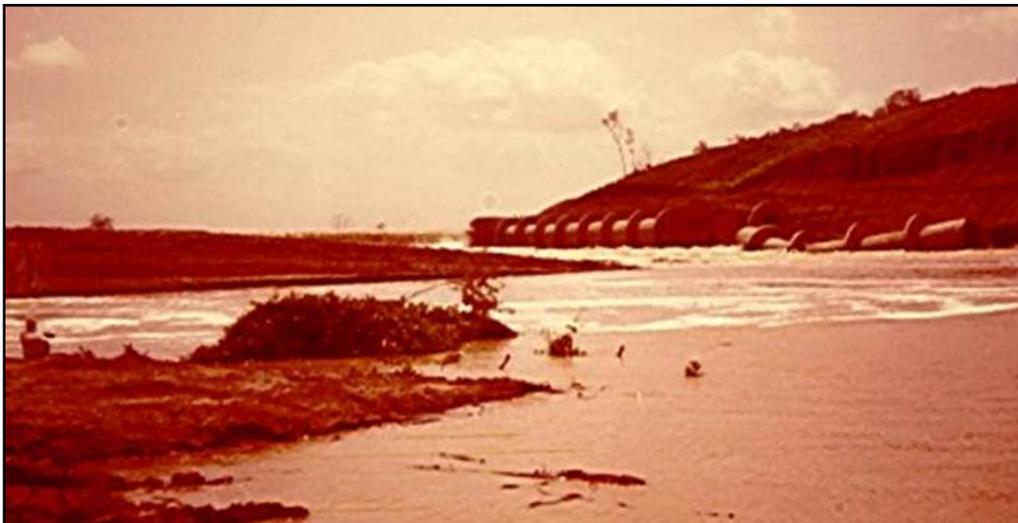
**Figura 12.2.-** Destrucción de la ataguía y falla del conducto por socavación  
(Julio 1976). (Cortesía del Ing. Miguel Palop).

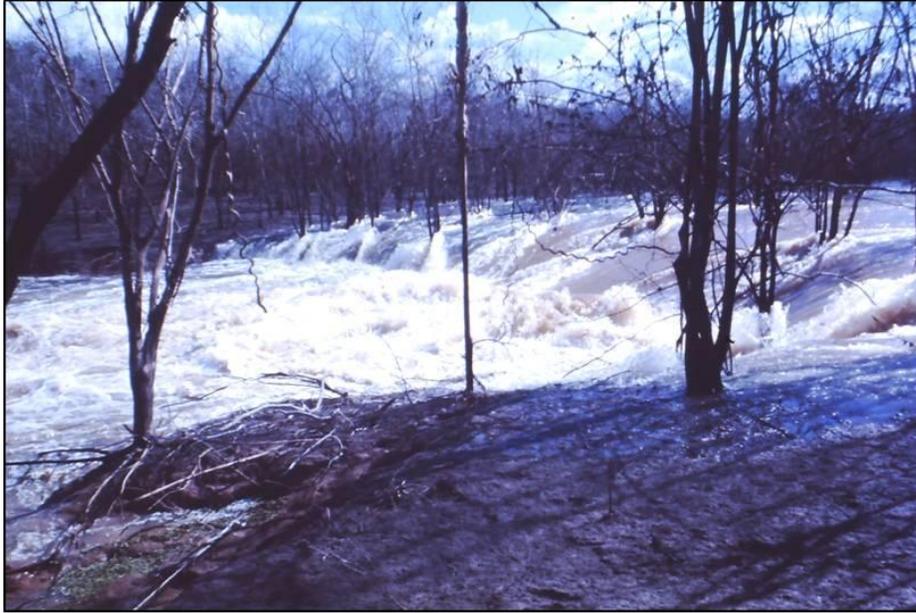
**Figura 12.4.-** Desbordamiento del embalse por una depresión existente en la fila de cerros de su margen derecha, hacia la Quebrada Jabillal. (Julio 1979).  
(Foto tomada por L.M. Suárez V.).

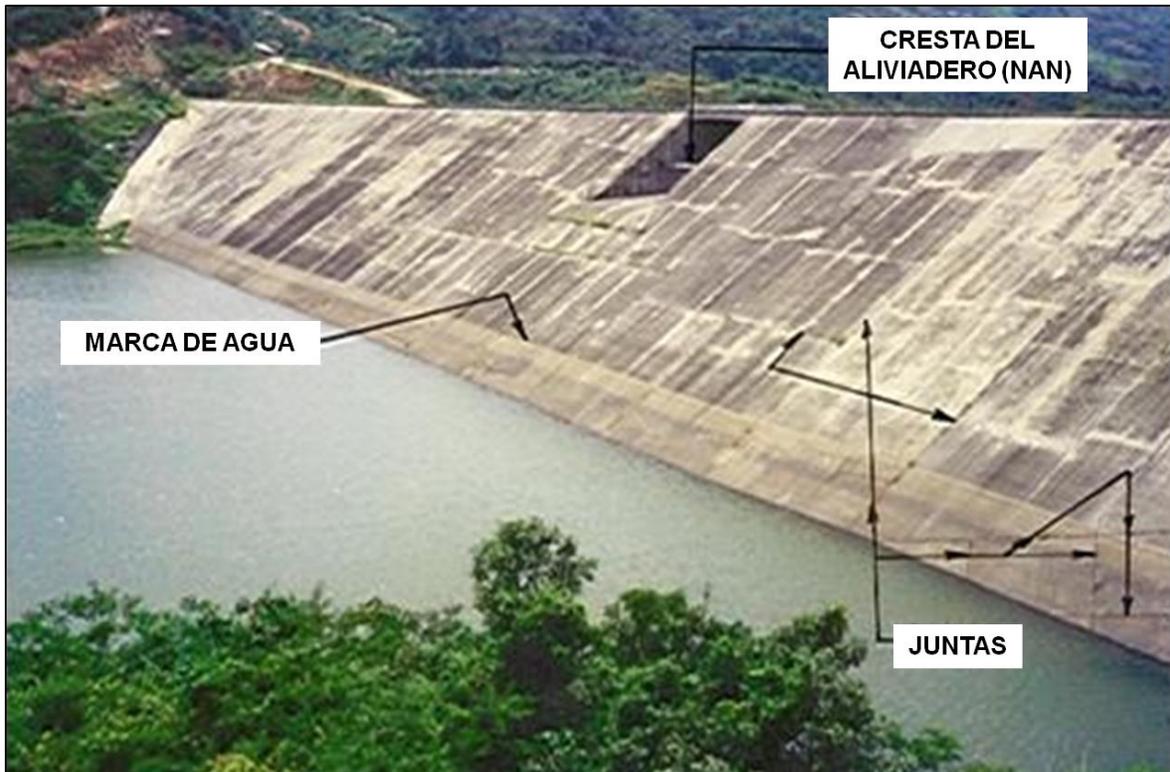
**Figura 17.1.-** Pantalla de concreto sobre el talud aguas arriba de la presa. Vista de las numerosas juntas de dilatación por las que se fuga el agua del embalse. Obsérvese la marca dejada por el nivel máximo alcanzado por el embalse. (Foto tomada por L.M. Suárez V.).

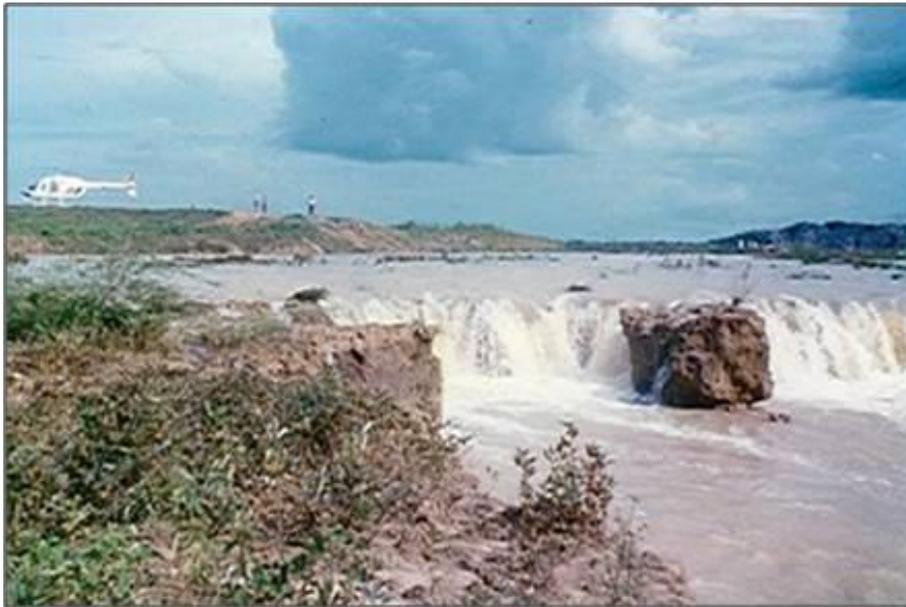
**Figura 18.3.-** Erosión regresiva en uno de los canales de alivio, avanzando en dirección al embalse. (Foto tomada por L.M. Suárez V.).

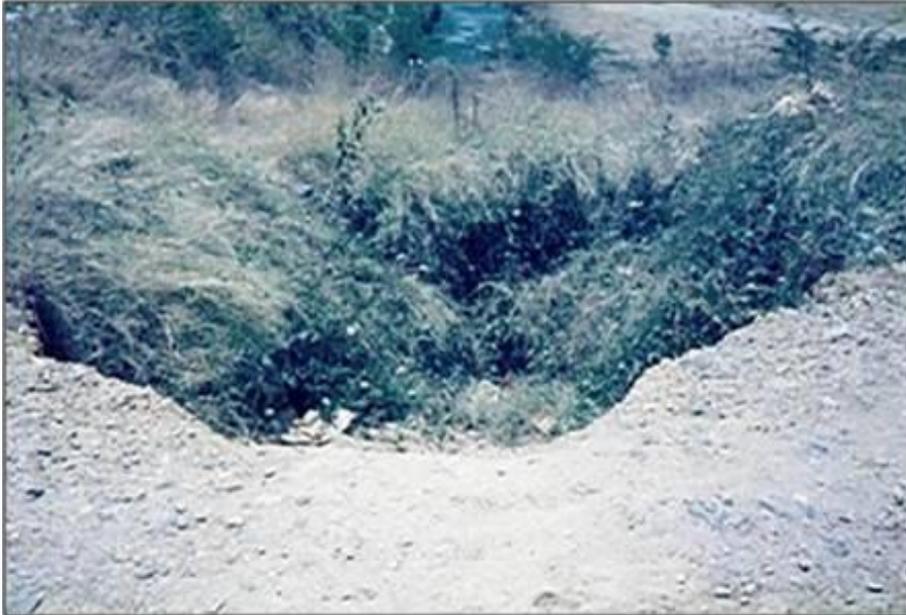
**Figura 19.2.-** Cráter en la cresta de la presa.  
(Foto tomada por L.M. Suárez V.).

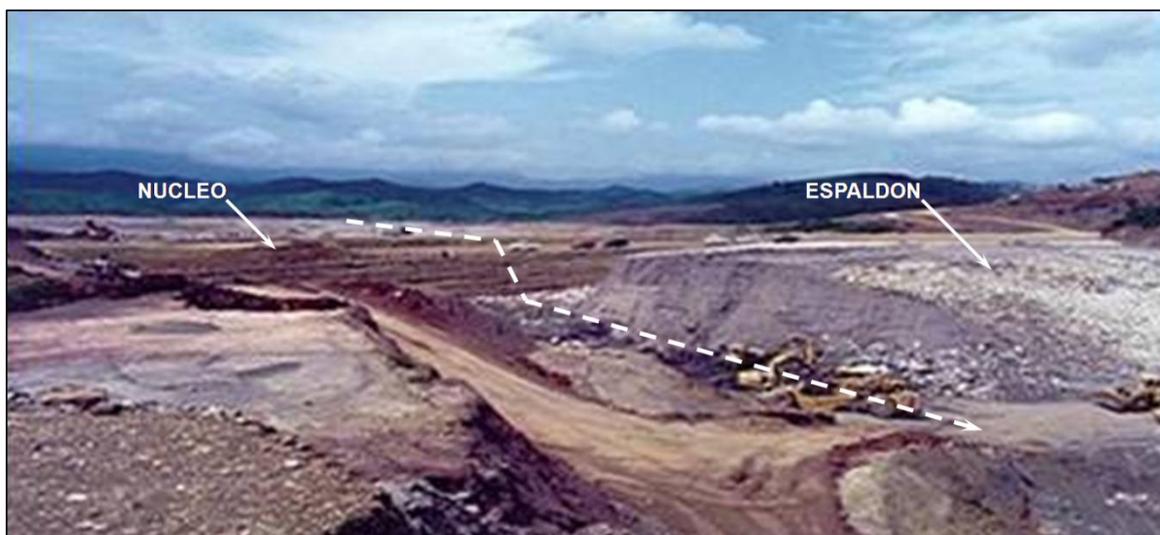
**Figura 22.3.-** Brecha abierta por el flujo en el espaldón aguas abajo de la presa.  
(Foto tomada por L.M. Suárez V.).

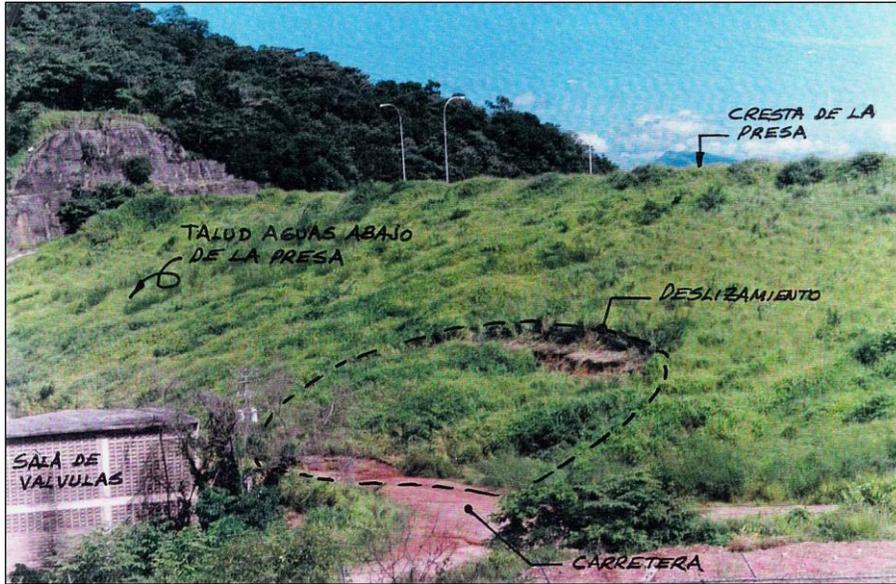
**Figura 25.3.-** Vista general del deslizamiento.  
(Foto tomada por L.M. Suárez V.).

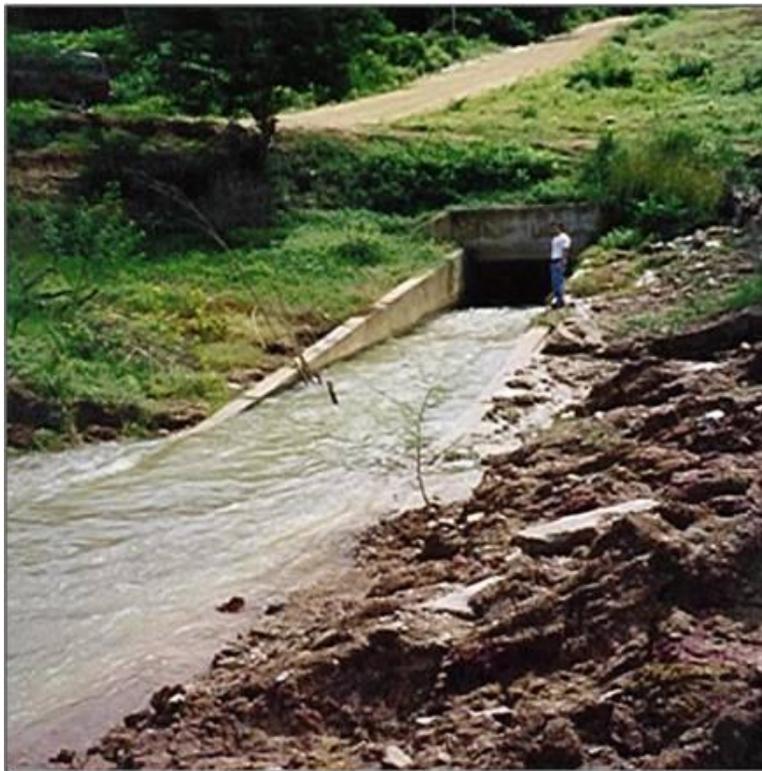
**Figura 26.2.-** Estructura terminal y dissipador de energía del aliviadero. Obsérvese que el flujo desborda los muros. (Foto tomada por L.M. Suárez V.).

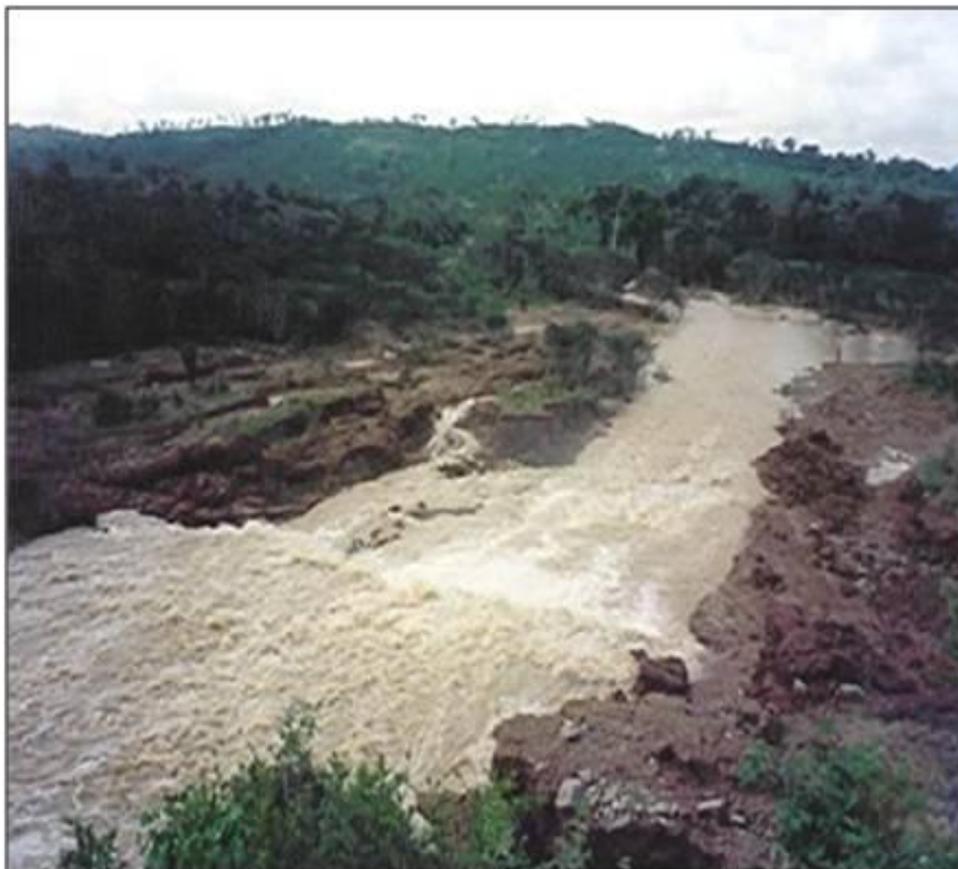
**Figura 26.6.-** Vista hacia aguas abajo, desde la cresta de la presa, del flujo a través de la brecha. (Foto tomada por L.M. Suárez V.).

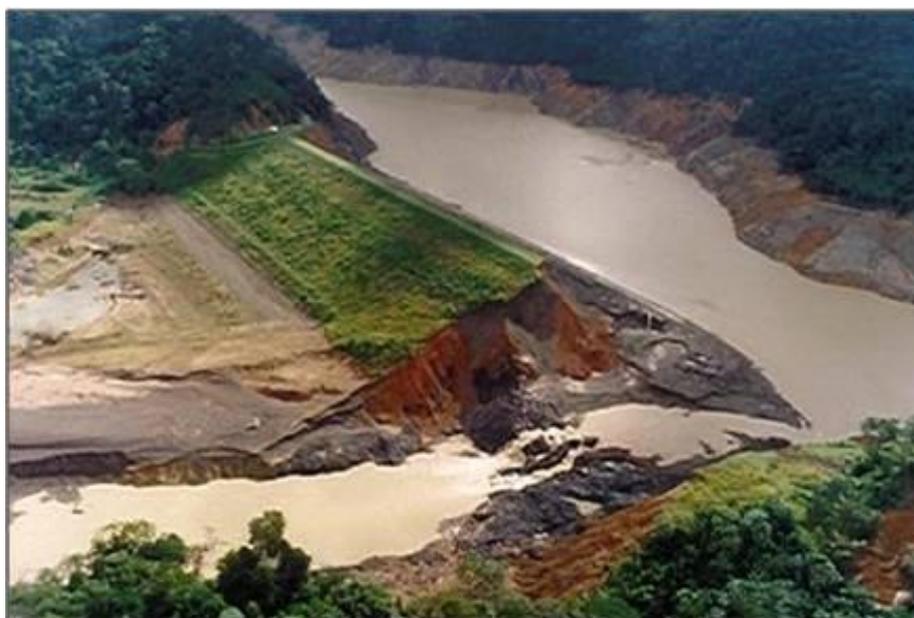
**Figura 27.31.-** Detalle de la rotura (30/12/99).  
(Foto tomada por L.M. Suárez V.).

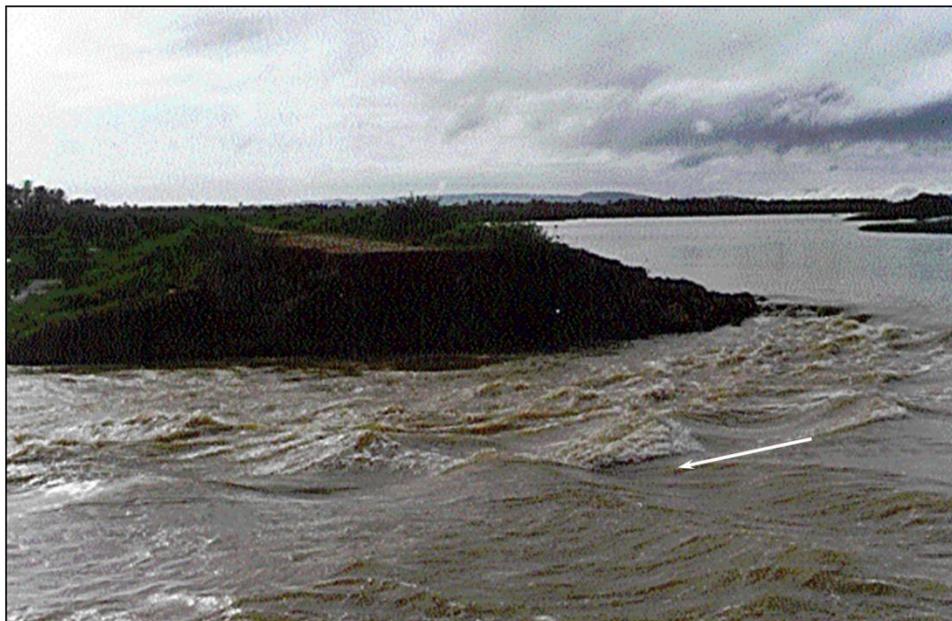
**Figura 28.8.-** Brecha N°1 en la Progresiva 2+379 de la Presa Játira (22/12/1999). (Cortesía del Ing. Rubén Sosa).

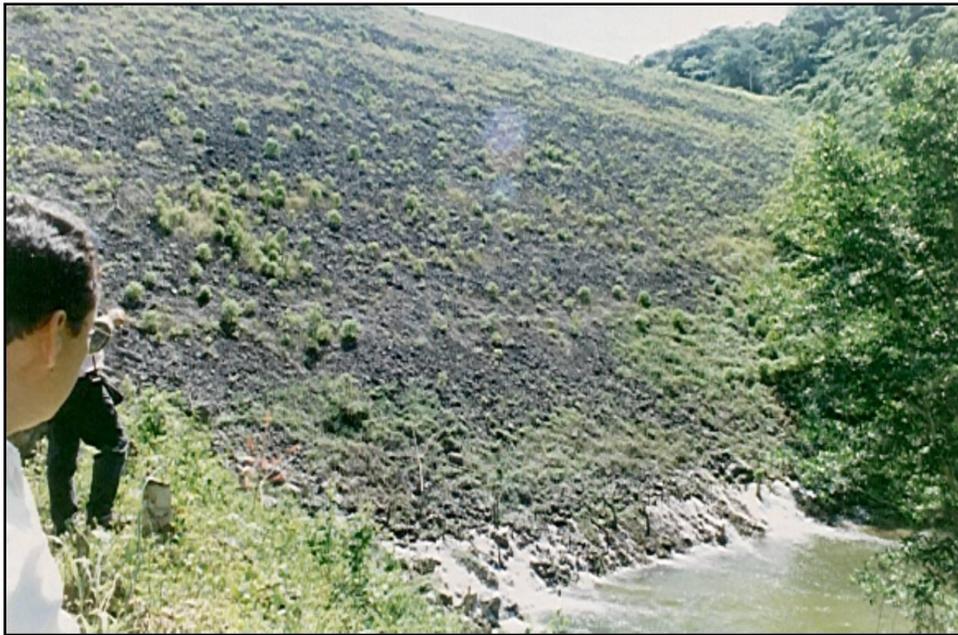
**Figura 29.10.-** Filtraciones aflorando al pie de la presa, en Septiembre de 1994.  
(Foto tomada por L.M. Suárez V.).

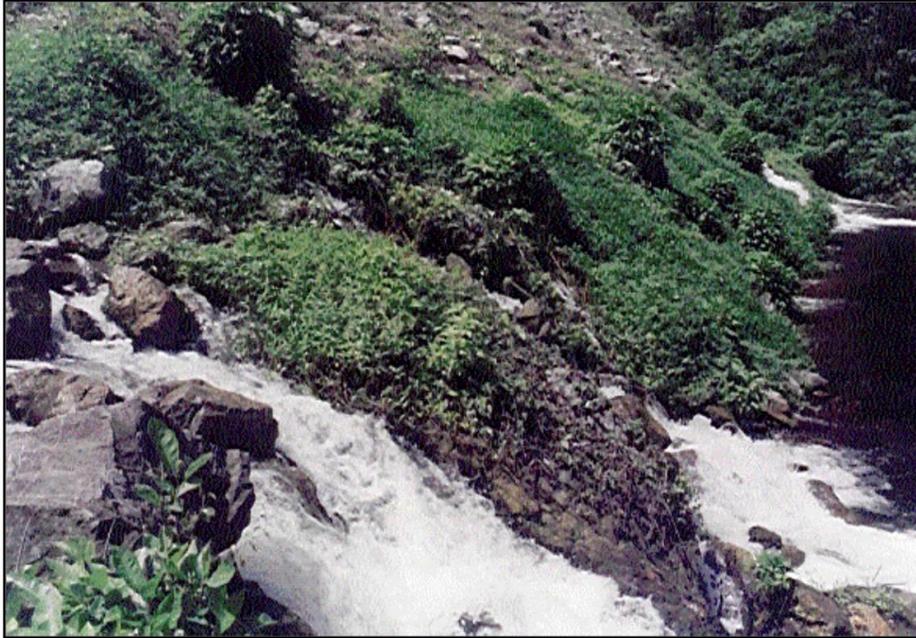
**Figura 29.18.-** Filtraciones aflorando al pié de la presa, en 1999, antes de la cuarta reparación. (Foto tomada por L.M. Suárez V.).

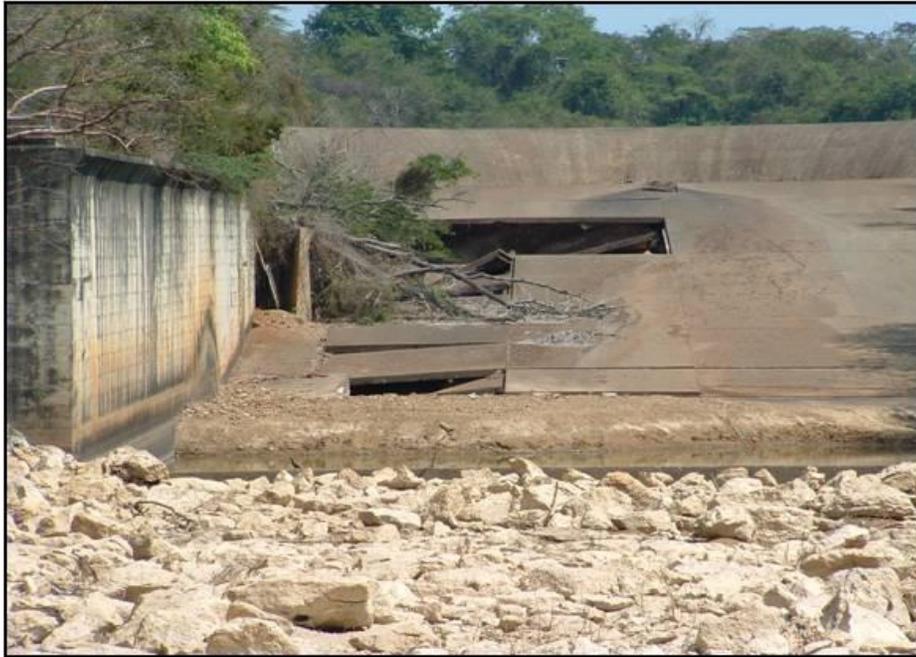
**Figura 31.5.-** Vista hacia aguas arriba de los daños en el rápido (Marzo 2005).  
(Foto tomada por L.M. Suárez V.).

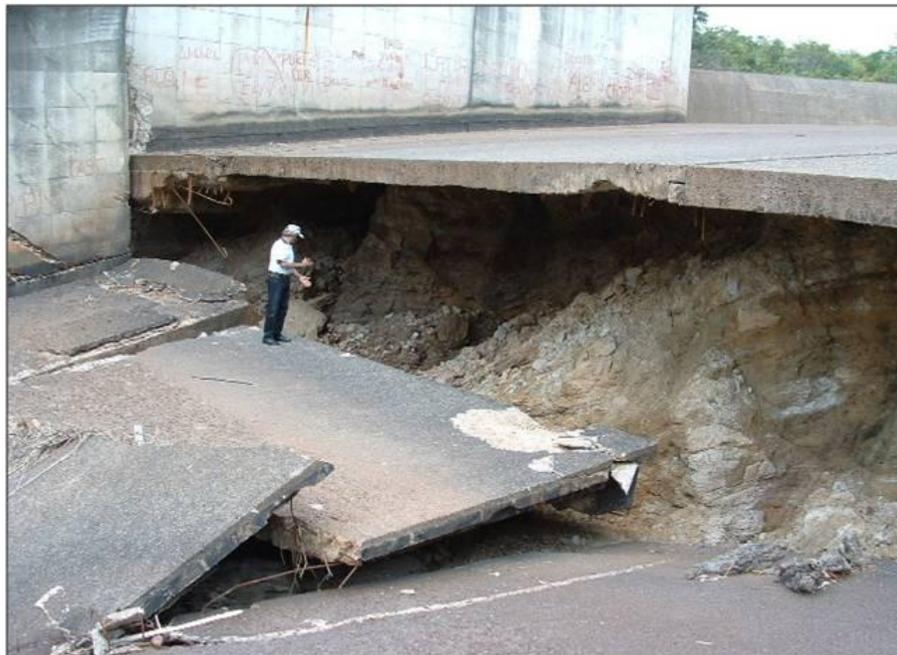
**Figura 31.6.-** Vista hacia aguas arriba de la socavación bajo las losas (Marzo 2005).  
(Foto tomada por L.M. Suárez V.).

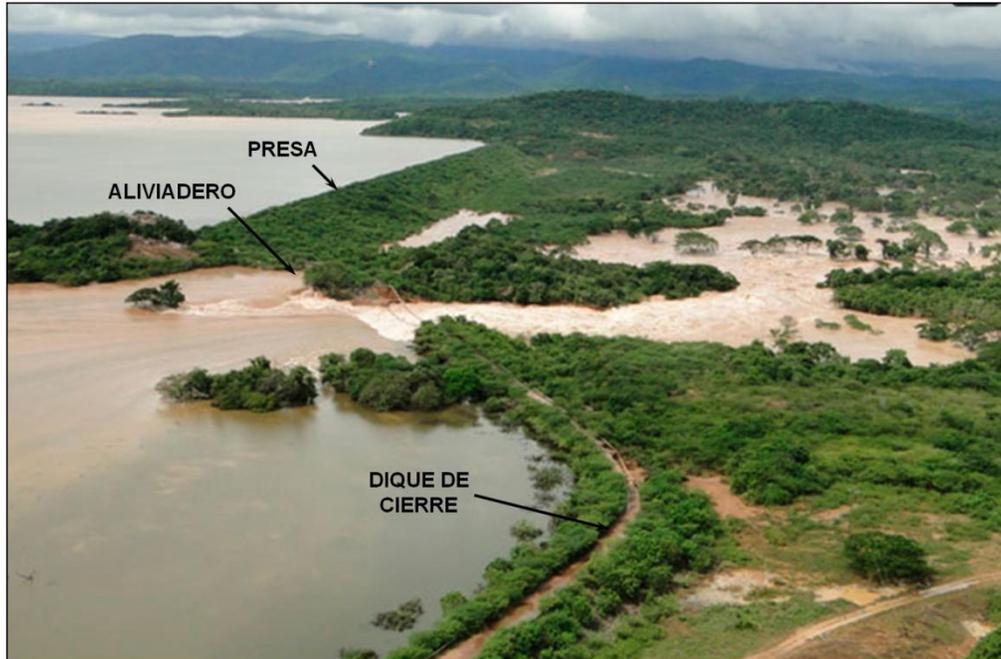
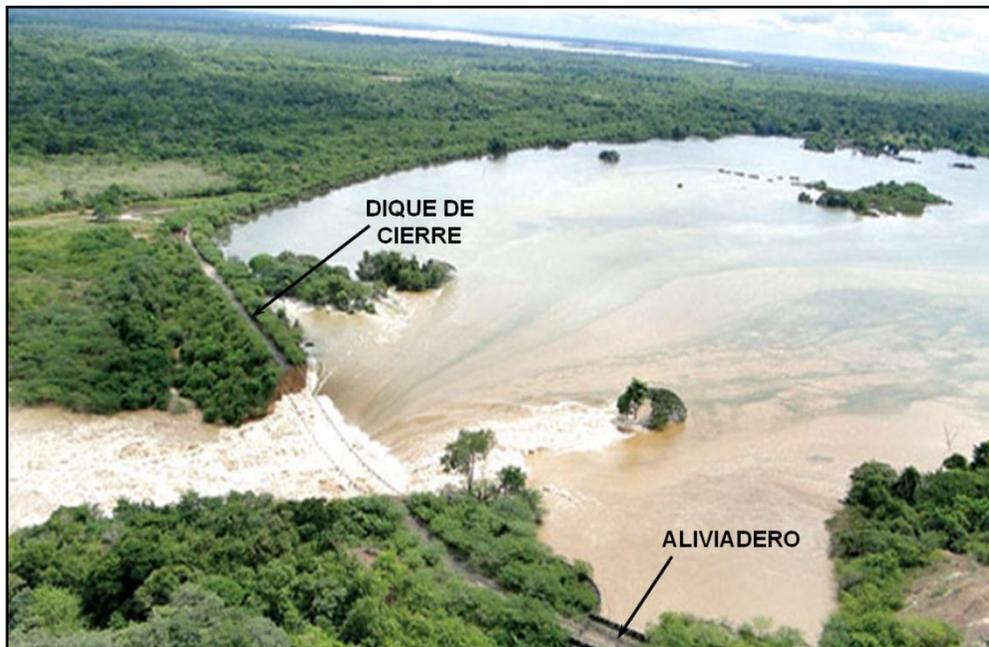
**Figura 33.5.-** Rotura del dique de cierre cerca del aliviadero (05/12/2010).  
(Cortesía de HIDROLAGO – Pedro Montes).

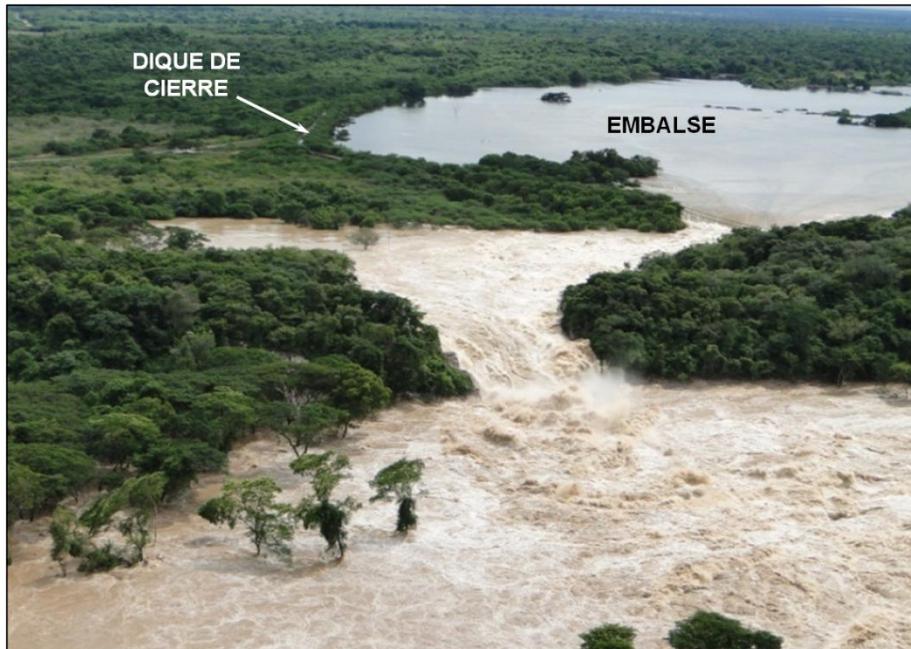
**Figura 33.7.-** Vista desde aguas abajo de la rotura del dique de cierre (05/12/2010).  
(Cortesía de HIDROLAGO – Pedro Montes).

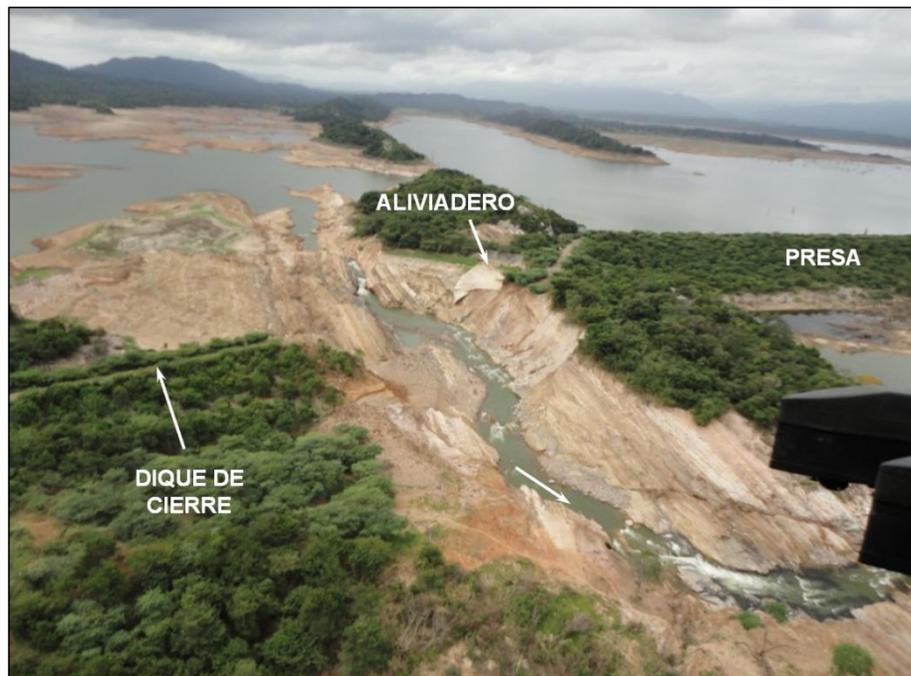
**Figura 33.8.-** Zanjón erosivo formado en el sitio de la rotura del dique.  
(Foto tomada por L.M. Suárez V.).
