# Lecciones Aprendidas de los Incidentes y Fallas en las Presas de Venezuela

Luis Miguel Suárez Villar  
Diego Suárez Barrera

**Caracas, Venezuela, 2016**

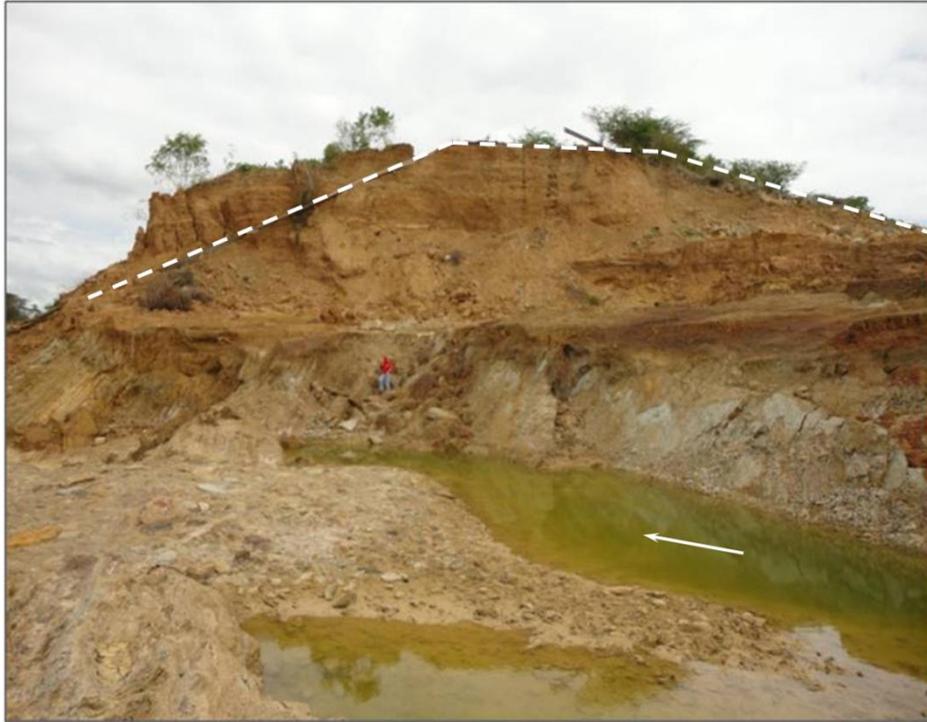
**Figura 33.10.-** Sección transversal del dique, expuesta en la brecha erosiva. Se observa que es homogénea, de arcilla, sin drenes internos. (Foto tomada por L.M. Suárez V.).

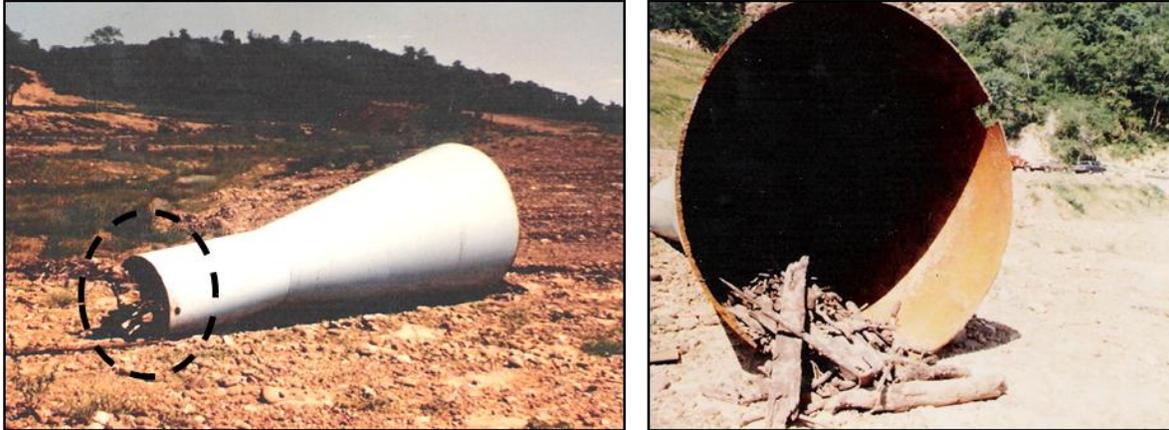
**Fig. 34.2.-** Contracción obstruida por palos. Presa Maticora, Estado Falcón.  
(Foto tomada por L.M. Suárez V.).

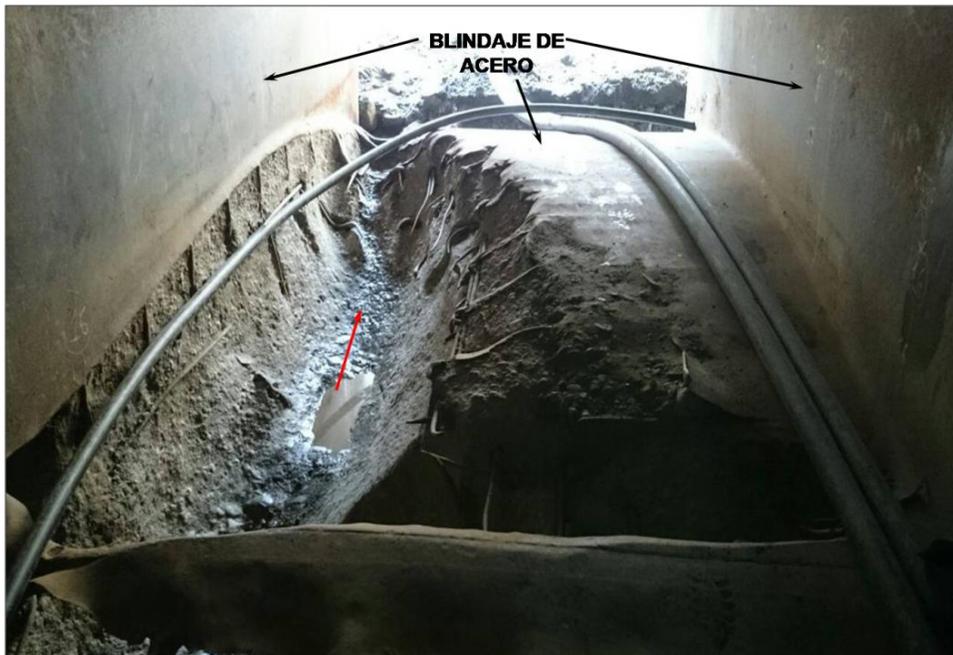
**Figura 34.11.-** Presa de Santo Domingo, Estado Mérida. Daños en el blindaje y en el concreto de una de las descargas de fondo, causados por el efecto abrasivo del sedimento granular grueso. Marzo de 2015 (Cortesía del Ing. José Gaspar - CORPOELEC).
