第1回 鬼怒川堤防調査委員会資料

平成27年9月28日

国土交通省 関東地方整備局

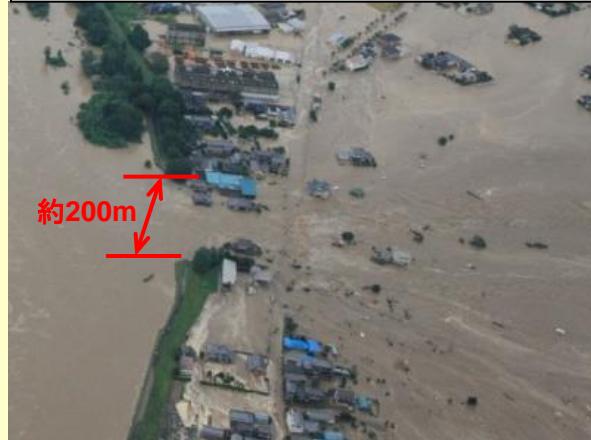
決壊(左岸21.0k)

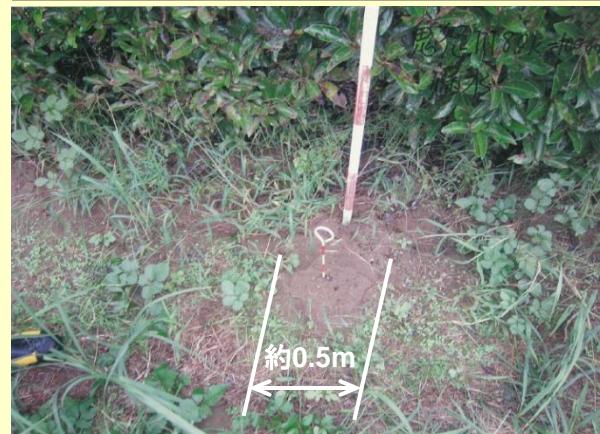
漏水【噴砂あり】(左岸7.9k)

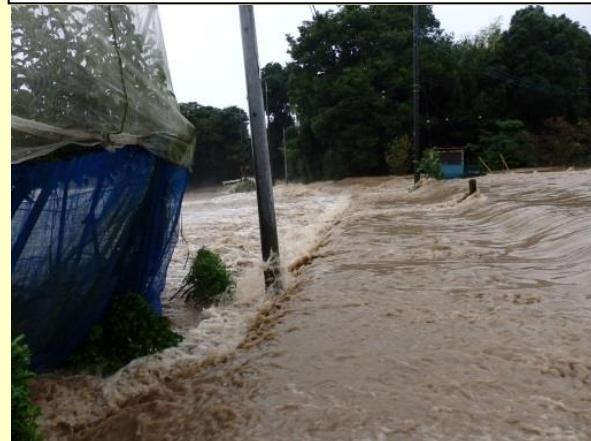
溢水(左岸32.8k)

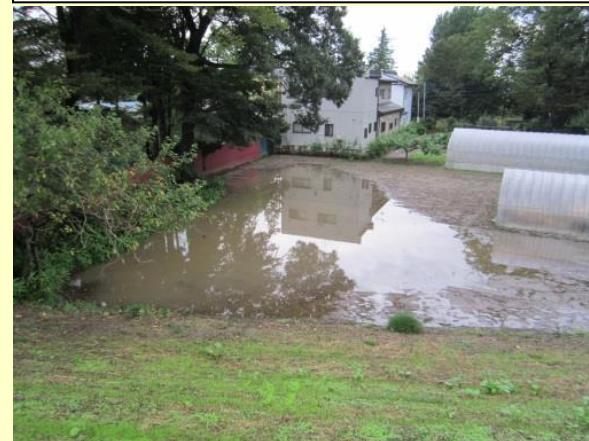
漏水【噴砂なし】(右岸36.7k)

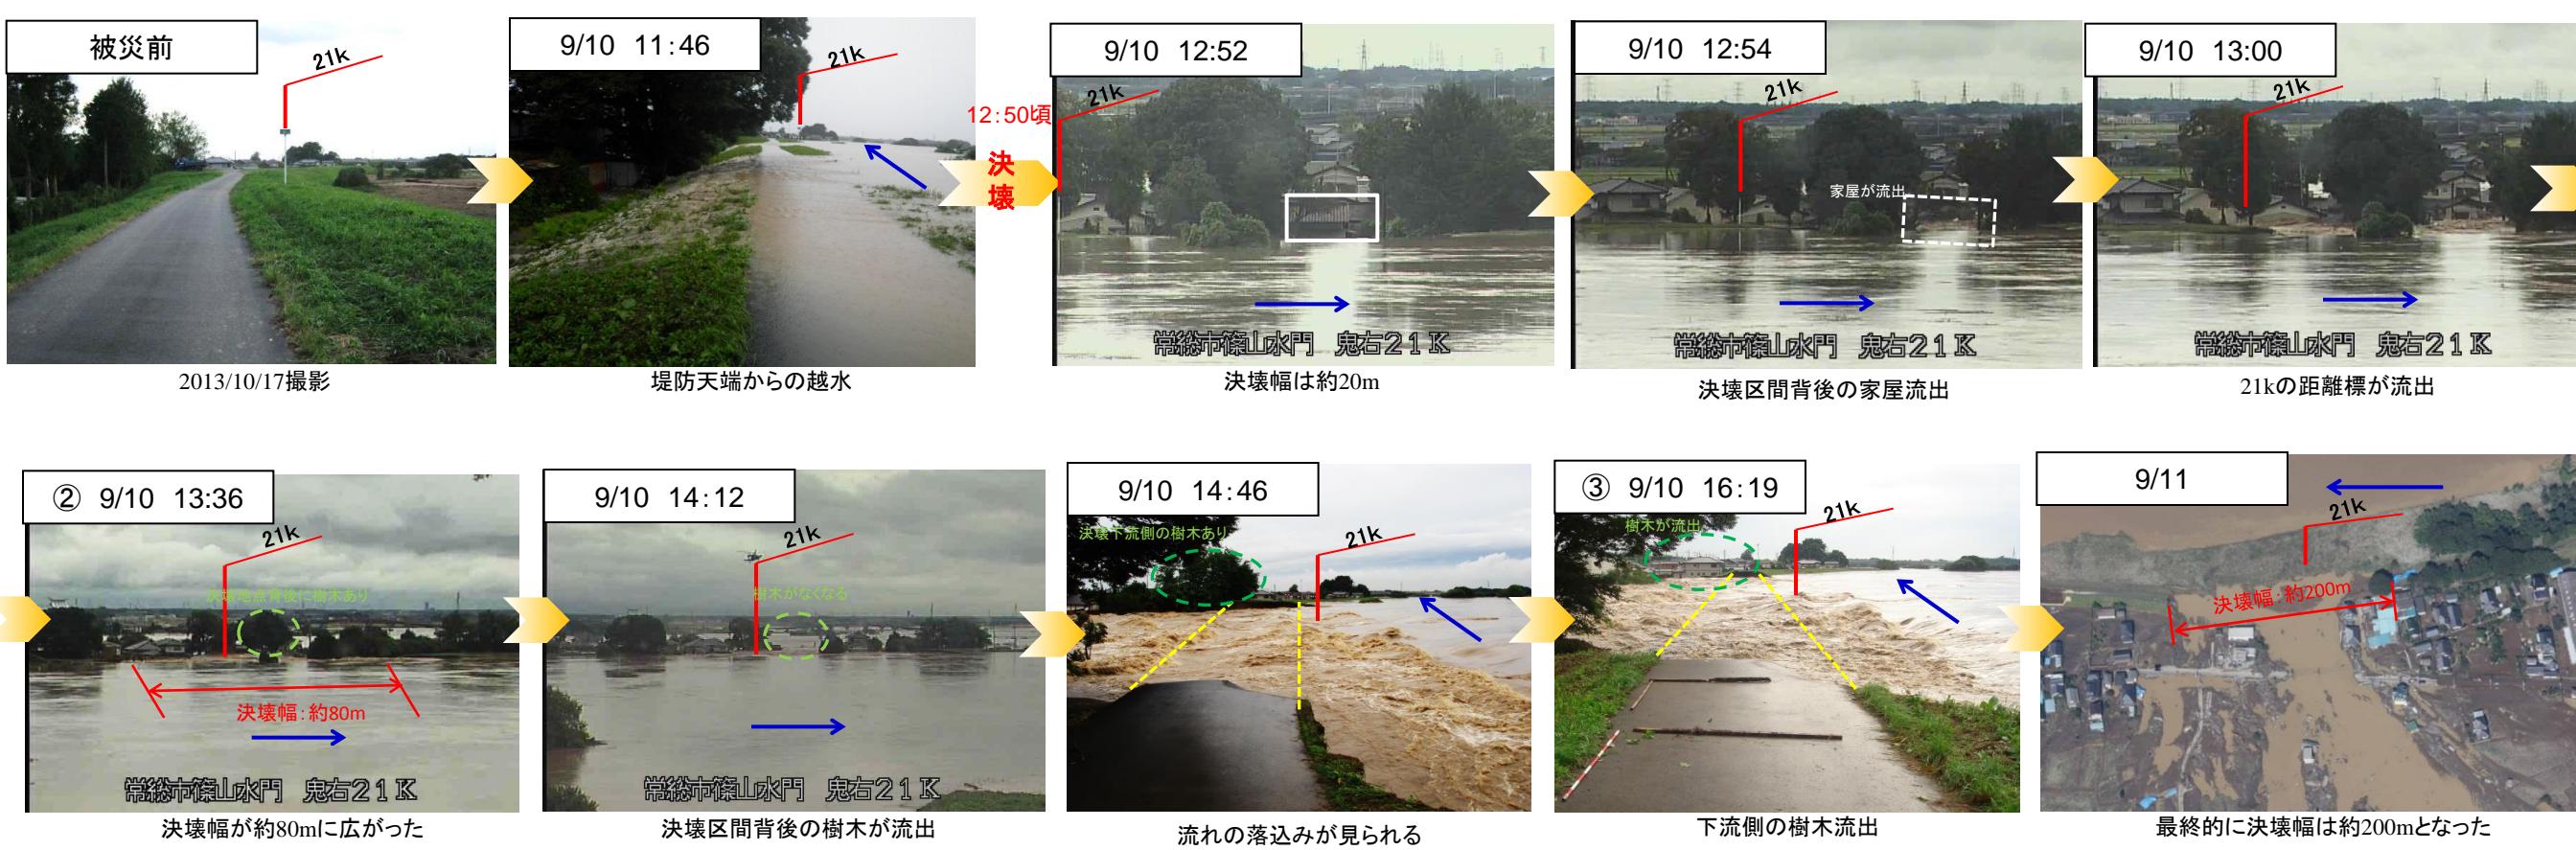
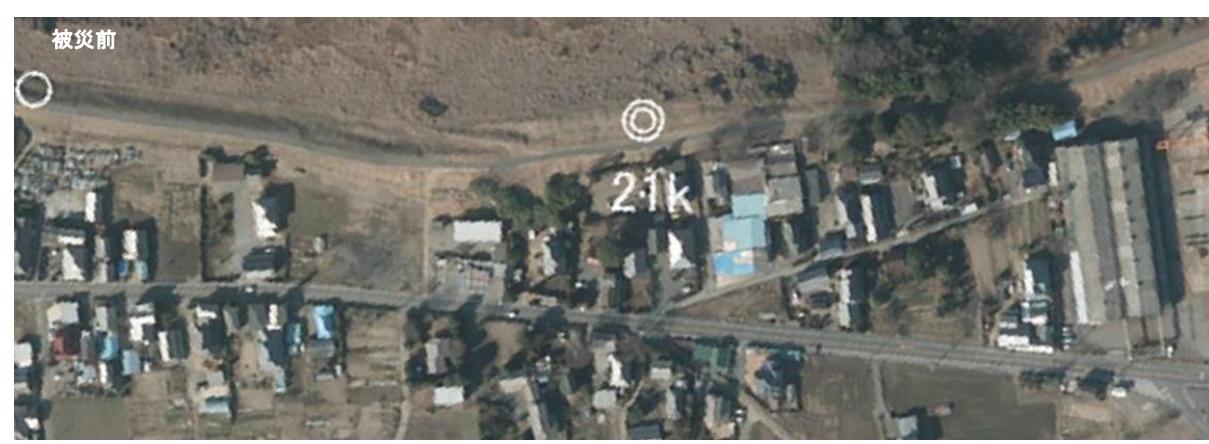
■鎌庭地点(27.34k)の水位のピークは12時頃である。決壊区間は鎌庭地点から6kmほど下流に位置し、決壊時刻は12:50頃である。
 ■11:46には越水があり、12:50頃に決壊。時刻が経過するごとに決壊幅が広がっていき、最終的に約200mに達した。

※決壊幅は航空写真及びCCTV画像から判読した。

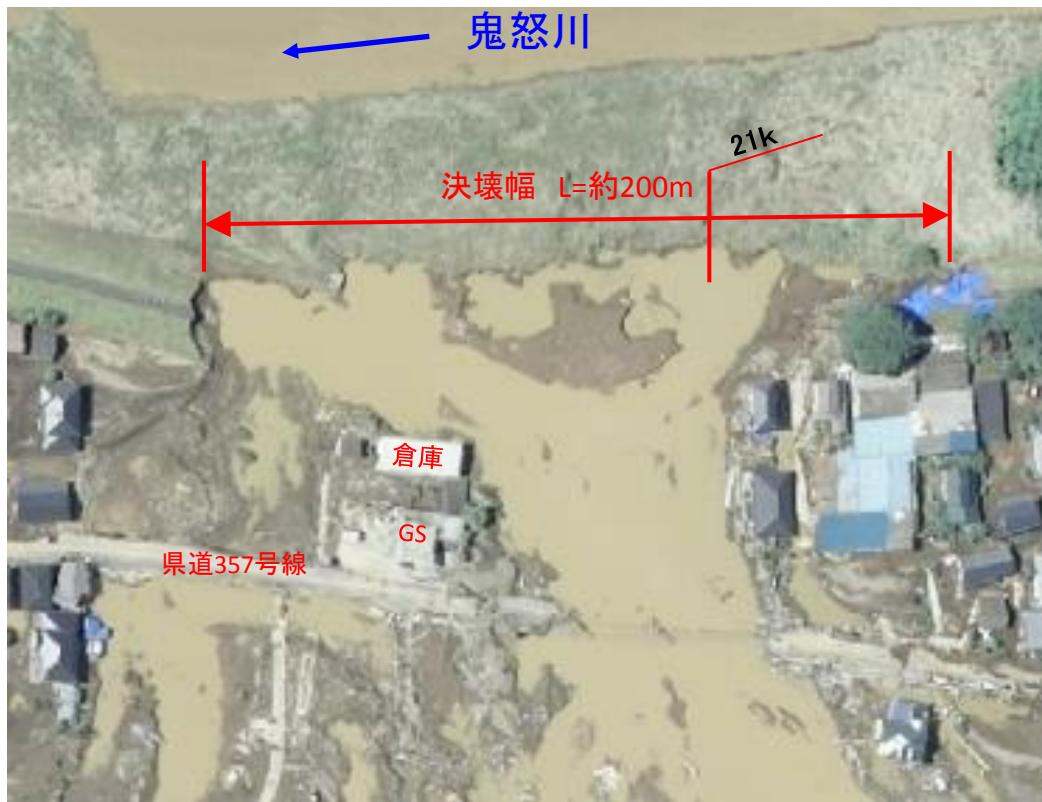
決壊区間航空写真(H27/9/12撮影)

- 決壊区間の堤防法尻付近で落掘を確認できる。
- 倉庫前面と県道357号線付近に大きな落掘が確認できる。

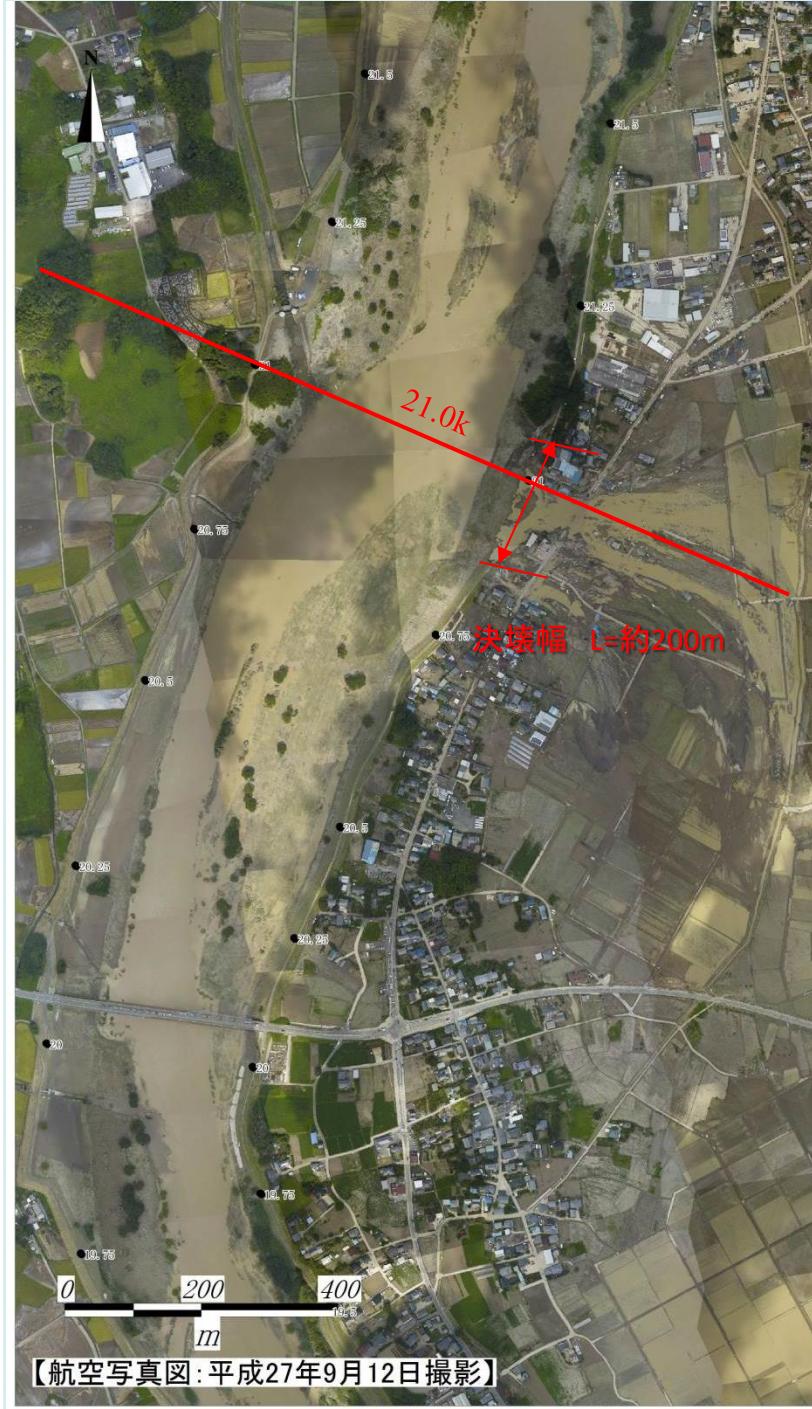
決壊区間航空写真図(H27/9/12撮影)

- 左岸21.0k付近で堤防が約200mにわたって決壊。
- 決壊した流水は東に向かい、その後、地盤の低いところに沿って下流側に流れている。

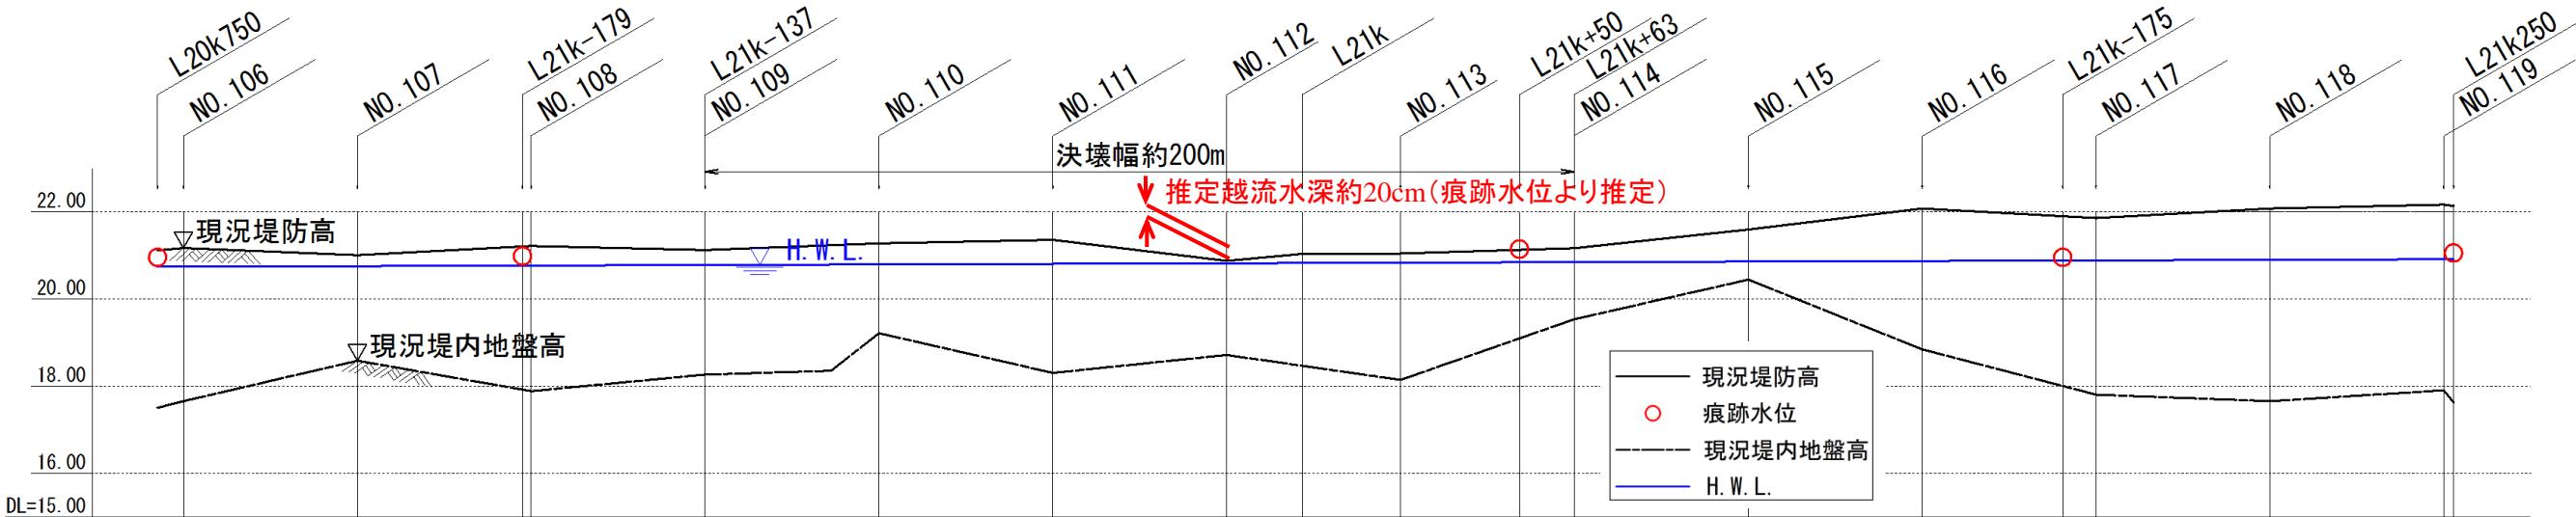
- 決壊区間で越水が確認された。(越流水深約20cm(推定値))
- 決壊区間で川裏の法尻部の洗掘が確認された。

- 越水による川裏の法尻部の洗掘が決壊原因の一つであると推定される。

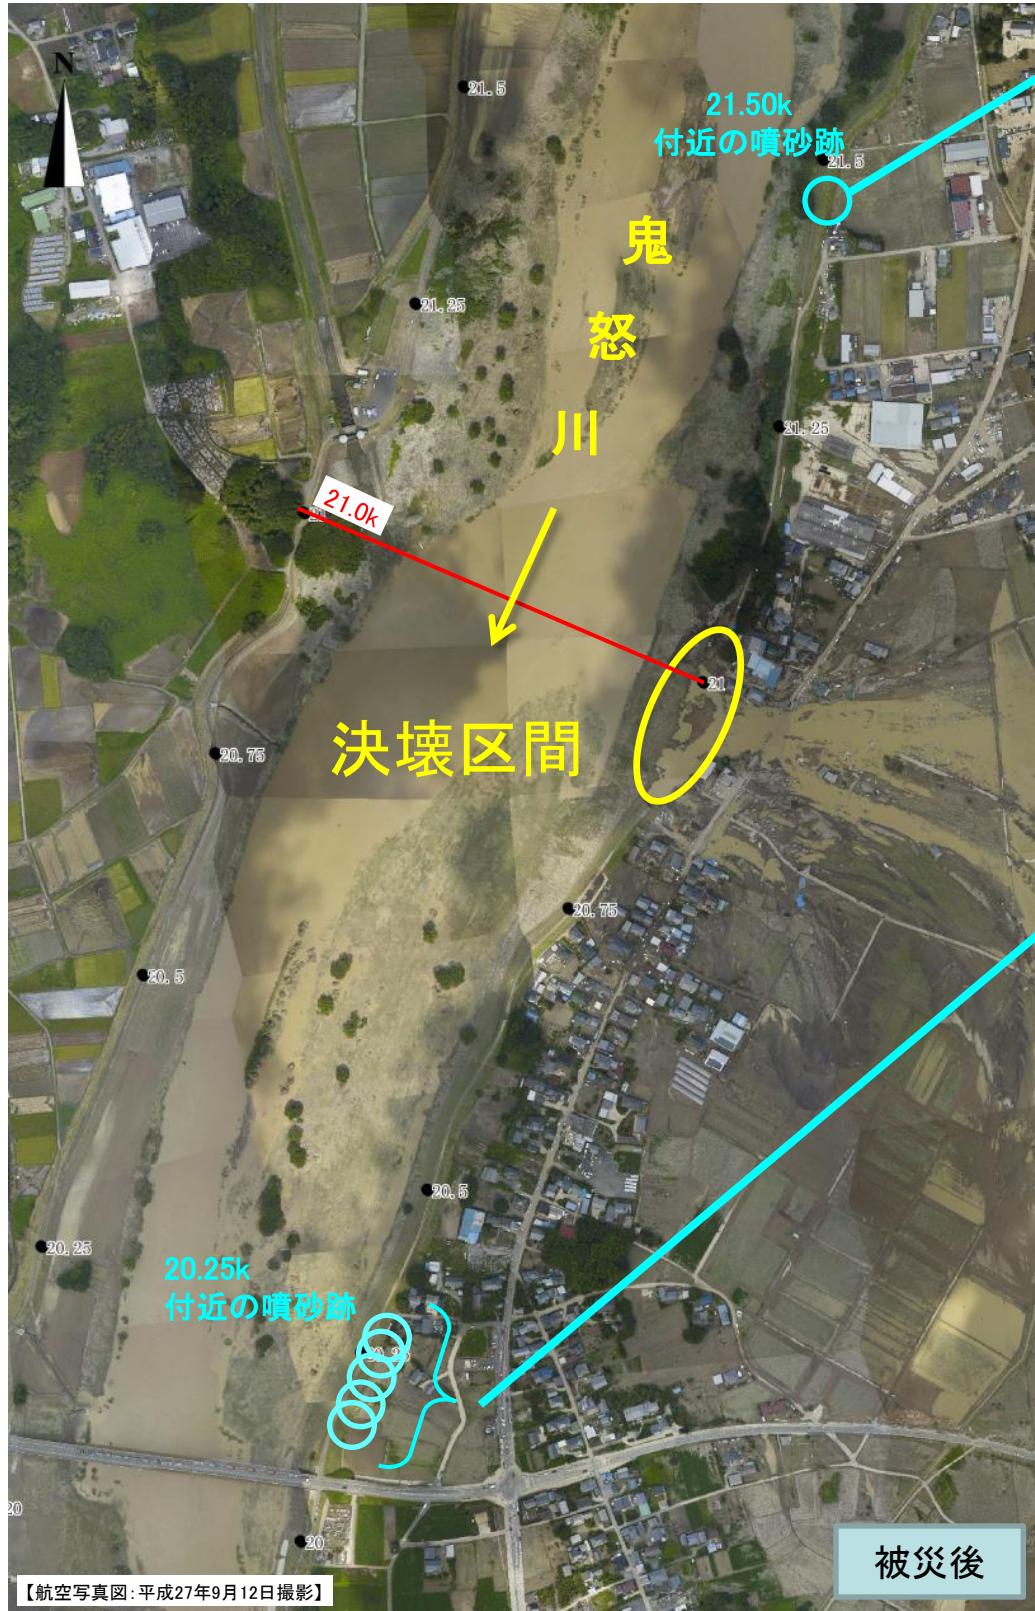
21.50k付近の噴砂跡

- 決壊区間の上下流約500m離れた地点で、噴砂が複数箇所確認された。
- 現況堤内地盤高は、現況堤防高より約5m下がった高さとなっていた。

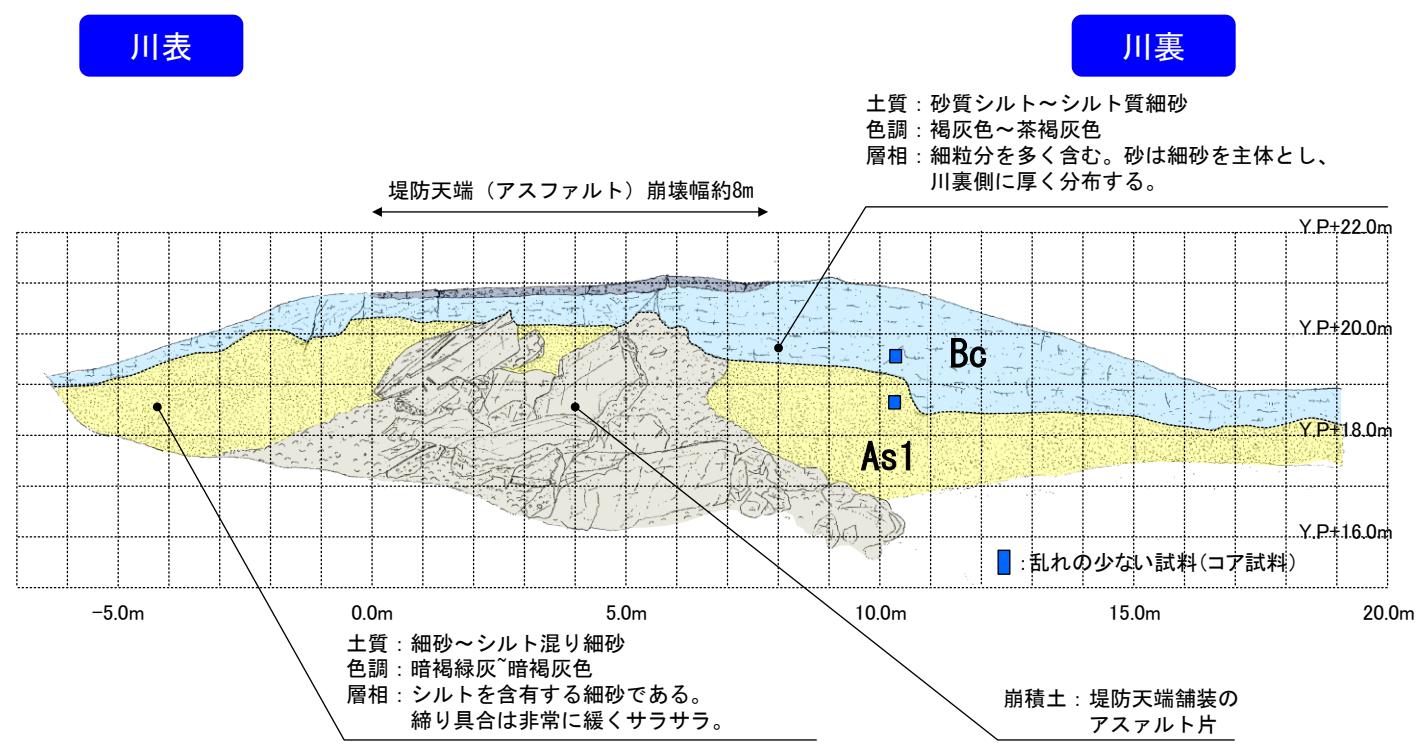
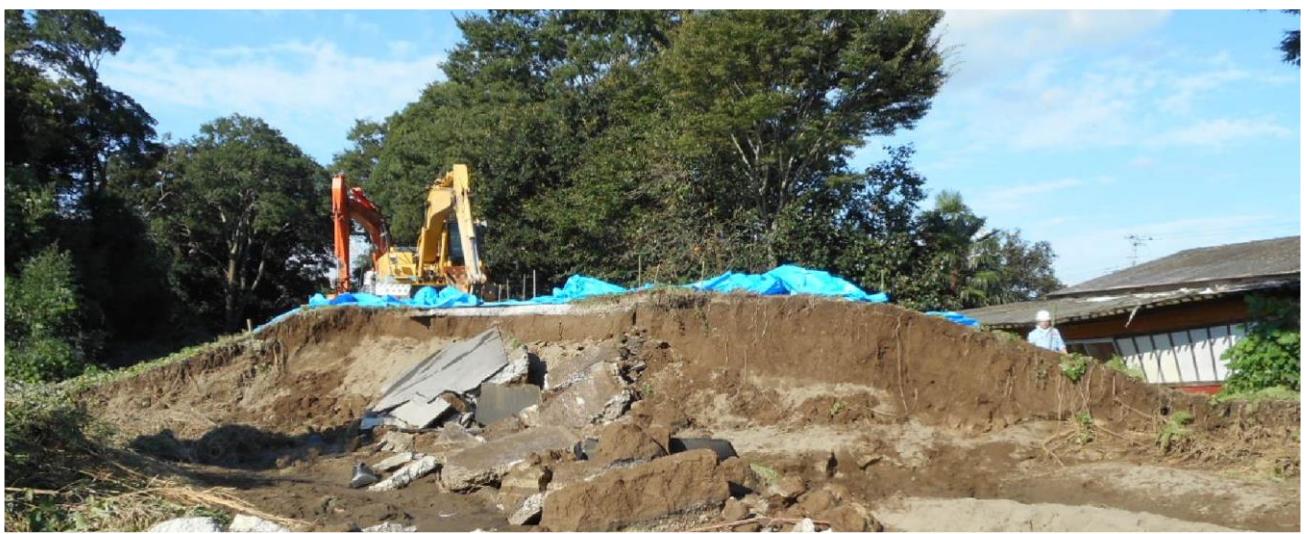
決壊区間上流端部-観察結果

- 堤体については、緩い砂質土が粘性土で覆われた構造であることが確認された。
- 基礎地盤については、川裏側に粘性土が5m程度の層厚で堆積し、その下層に砂質土が存在していることが確認された。

- 堤体内の緩い砂質土が原因となったパイピングの可能性が排除できないと考えられる。
- 決壊区間の上下流端部の堤体の構造から判断すると、浸透により法面が滑ることが決壊原因の一つである可能性は小さいと推定される。
- 決壊区間の上下流端部の基礎地盤の粘性土の層厚から判断すると、その下の砂質土に起因するパイピングの発生の可能性は小さいと推定される。

- ・ 決壊区間の上下流端部を対象に、堤体及び基礎地盤の地盤調査、土質試験を実施し、浸透流解析によりパイピングの可能性を確認

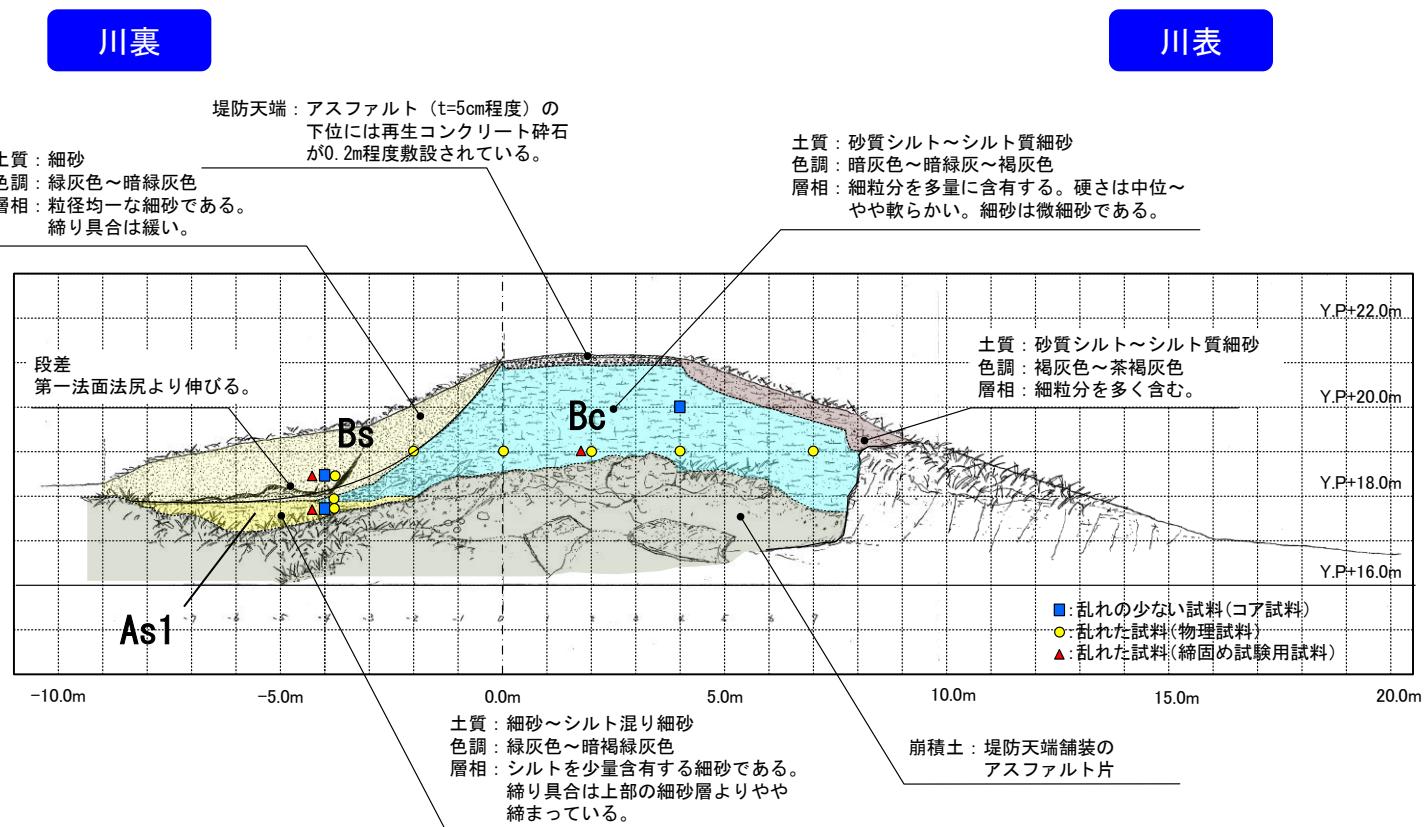
決壊区間下流端部-観察結果

- 堤体については、粘性土が主体となった構造であることが確認された。
- 基礎地盤については、川裏側に粘性土が5m程度の層厚で堆積し、その下層に砂質土が存在していることが確認された。

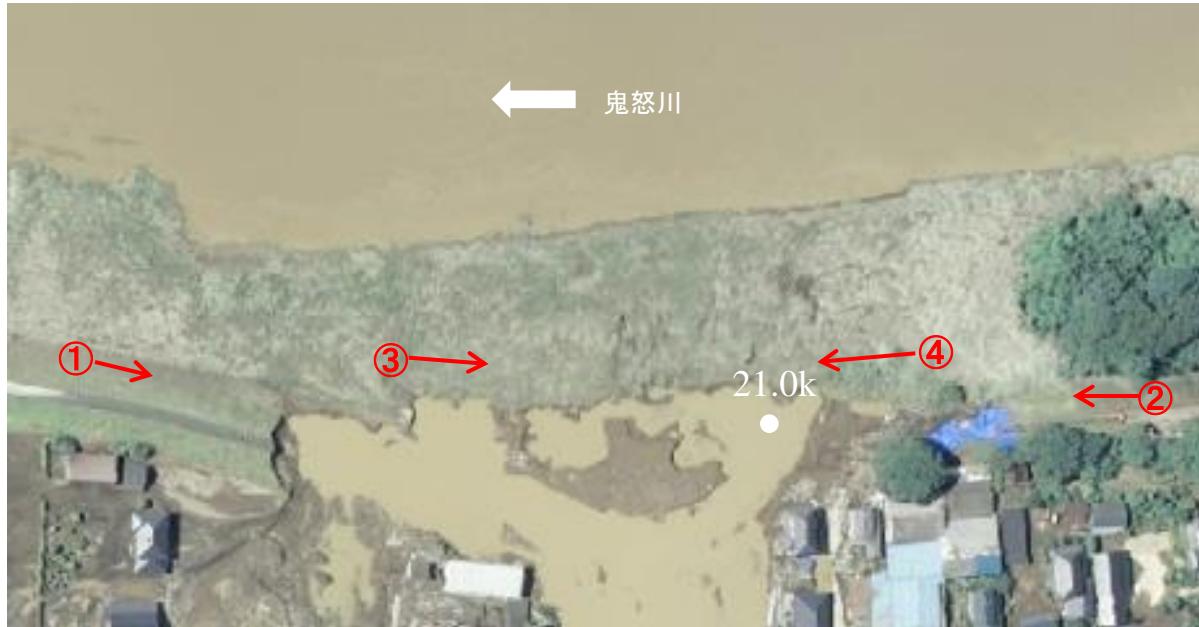
決壊区間航空写真(H27/9/12撮影)

- 決壊区間の上下流とも川表法面の侵食の痕跡は確認できない。
- 高水敷上の侵食の痕跡は確認できない。
- 高水敷上の植生は倒伏しているが、流失していない。

- 侵食が堤防の決壊原因の一つである可能性は小さいと推定される。
