# Lecciones Aprendidas de los Incidentes y Fallas en las Presas de Venezuela

Luis Miguel Suárez Villar  
Diego Suárez Barrera

**Caracas, Venezuela, 2016**

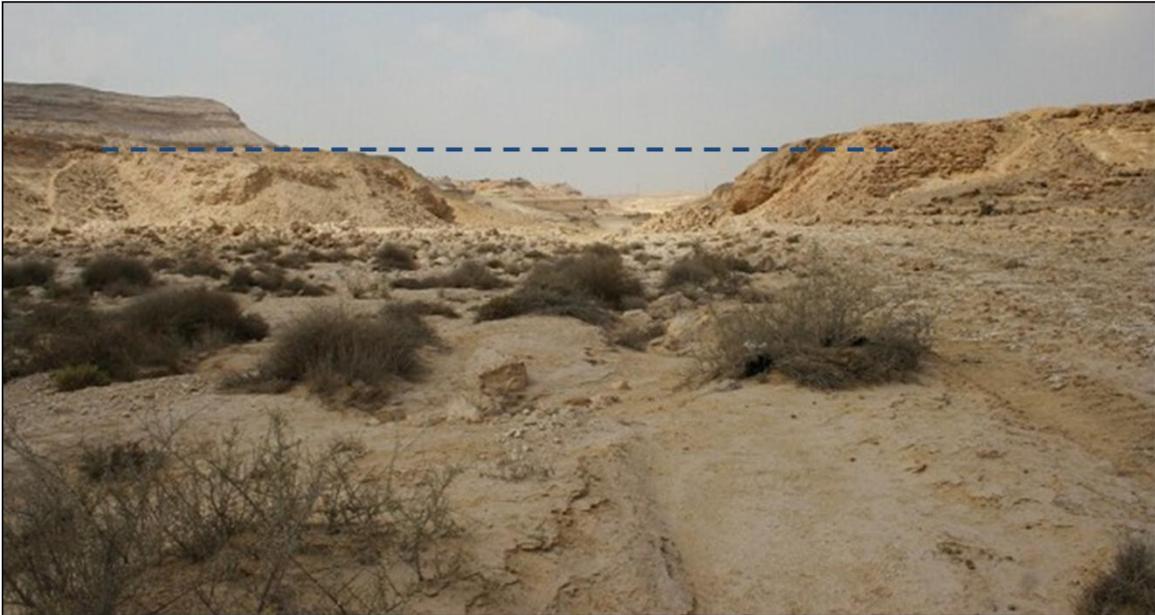
**Figura 1.1.-** Restos de la Presa Sadd el-Kafara, la más antigua del mundo.  
Vista hacia aguas abajo. (Cortesía de Jean-Luc Frerotte).

Se cree que esta presa fue desbordada por una creciente y destruida. Es interesante observar que después de la falla de Sadd el-Kafara no se construyeron más presas en Egipto hasta los tiempos modernos. Con esta obra comienza la historia de las presas.

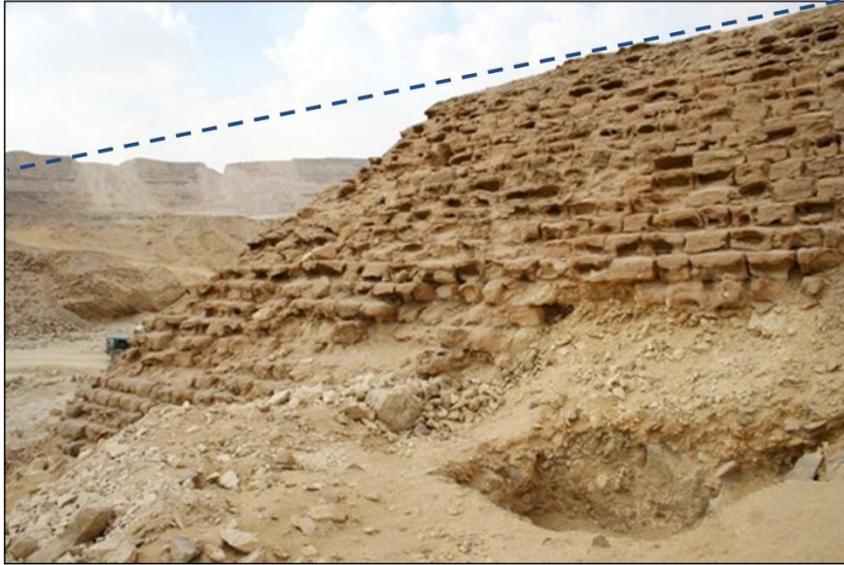
**Figura 1.2.-** Detalle de los restos de la Presa Sadd el-Kafara en su estribo derecho. (Cortesía de Jean-Luc Frerotte).

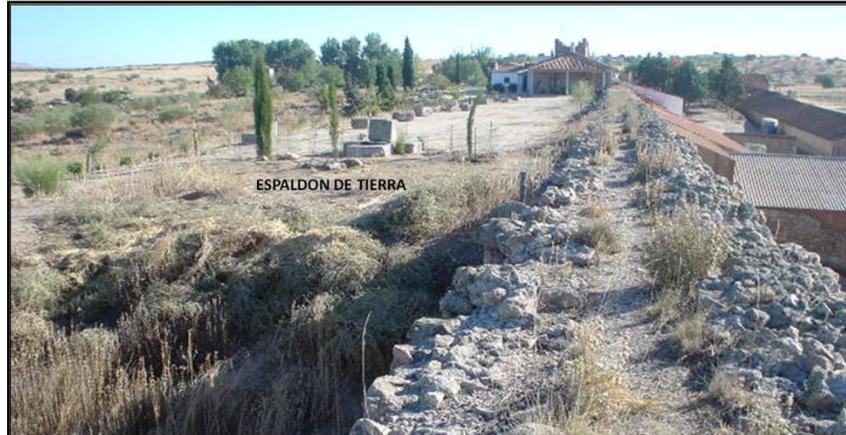
Actualmente la presa está en ruinas, presentando una brecha en su parte central, de unos 180 m de longitud. Se ha planteado que la falla de esta obra pudo ser causada por el empuje del espaldón de tierra, cuando el embalse alcanzó una cota muy baja, o se vació totalmente, ya que el muro de mampostería era muy esbelto y no tenía contrafuertes aguas arriba. Figuras 1.3, 1.4 y 1.5.

**Figura 1.3.-** Cresta de la Presa Alcantarilla, vista hacia el estribo derecho. Obsérvese la composición del muro de mampostería y mortero, aguas abajo del cual se ve el espaldón de tierra. (Foto tomada por L.M. Suárez V.).

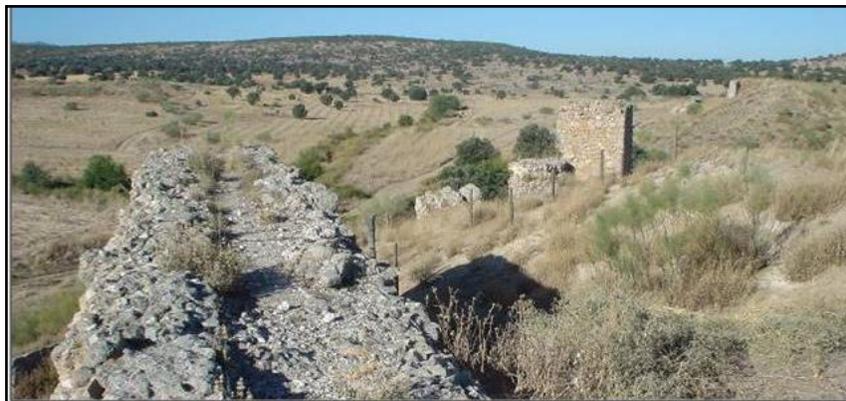
**Figura 1.4.-** Cresta de la Presa Alcantarilla, vista hacia el estribo izquierdo. La estructura rectangular es el pozo de toma. (Foto tomada por L.M. Suárez V.).

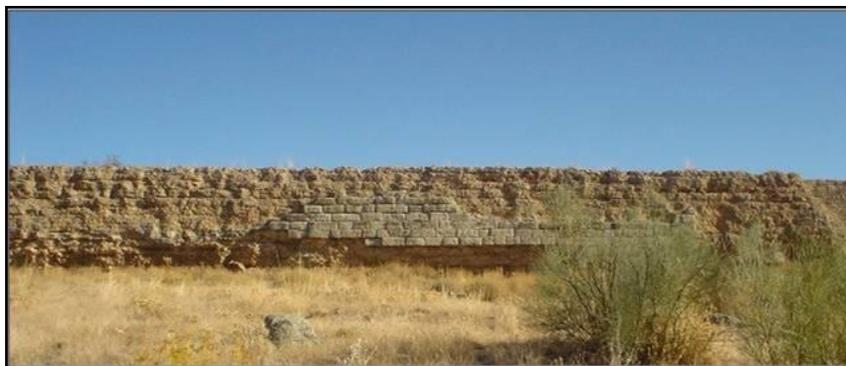
**Figura 1.5.-** Paramento de aguas arriba de la Presa Alcantarilla, Restos del acabado con rocas talladas. (Foto tomada por L.M. Suárez V.).

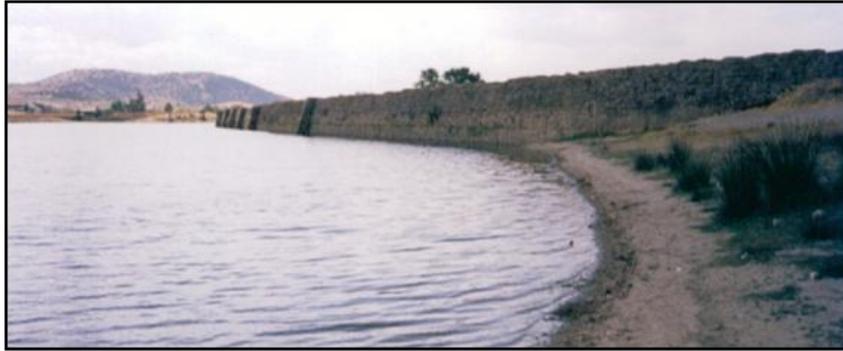
La presa tiene un diseño similar al de Alcantarilla, pero con la diferencia de que en este caso se construyeron contrafuertes en el paramento de aguas arriba, con la finalidad de contrarrestar el empuje del espaldón de tierra adosado a la cara aguas abajo del muro, y evitar así su colapso (lección aprendida de Alcantarilla), Figuras 1.6, 1.7 y 1.8.

**Figura 1.6.-** Presa Proserpina. Obsérvense los contrafuertes en el paramento de aguas arriba. (Foto tomada por L.M. Suárez V.).

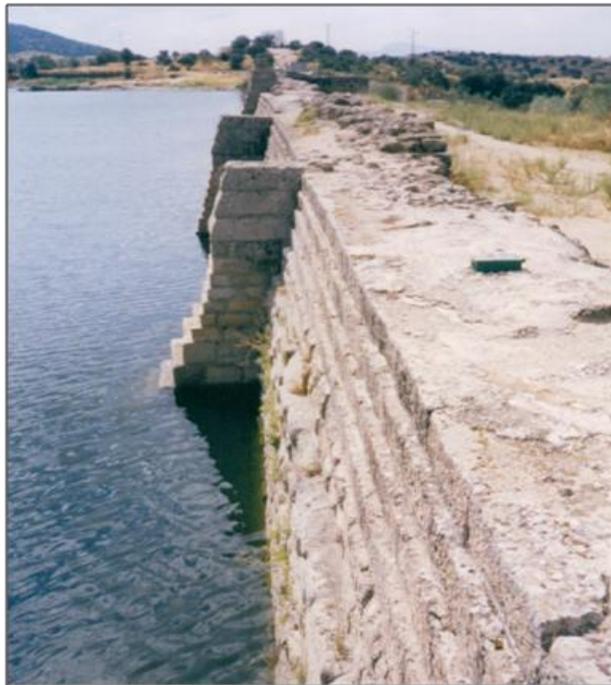
**Figura 1.7.-** Presa Proserpina. Detalle de los contrafuertes en el paramento de aguas arriba. (Foto tomada por L.M. Suárez V.).

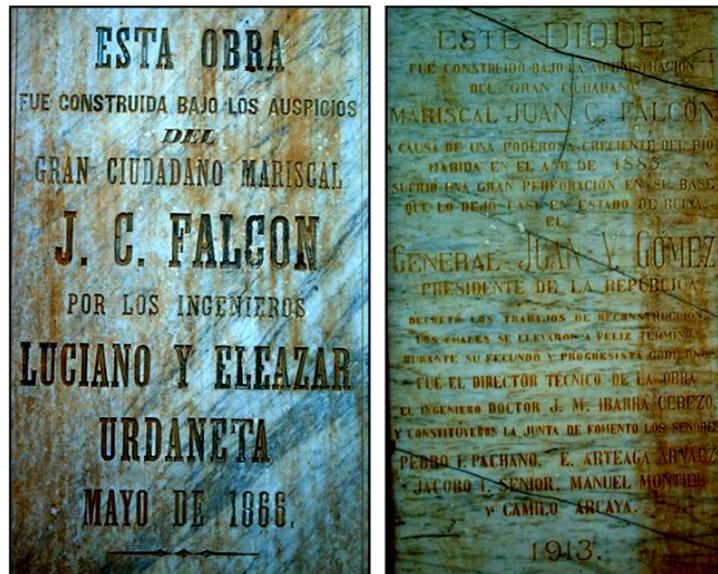
**Figura 1.13.-** Placas existentes en la Presa Caujarao.  
(Fotos tomadas por L.M. Suárez V.).

Basándose en el siguiente párrafo inscrito en la placa de la Figura 1.13.b: “...A causa de una poderosa creciente del río, habida en el año de 1885, (el dique) sufrió una gran perforación en su base que lo dejó casi en estado de ruina...”, así como en informes elaborados por los Ingenieros L. Urdaneta y J. M. Ibarra Cerezo, se estima que la obra, en su parte central, no habría quedado fundada sobre roca, sino sobre los materiales aluviales del cauce, en los que el flujo de la creciente del año 1885 produjo un gran socavón al pie aguas abajo de la presa al verter sobre la misma. De lo anterior es posible inferir que por tratarse de una estructura de gravedad, habría sufrido un deslizamiento o

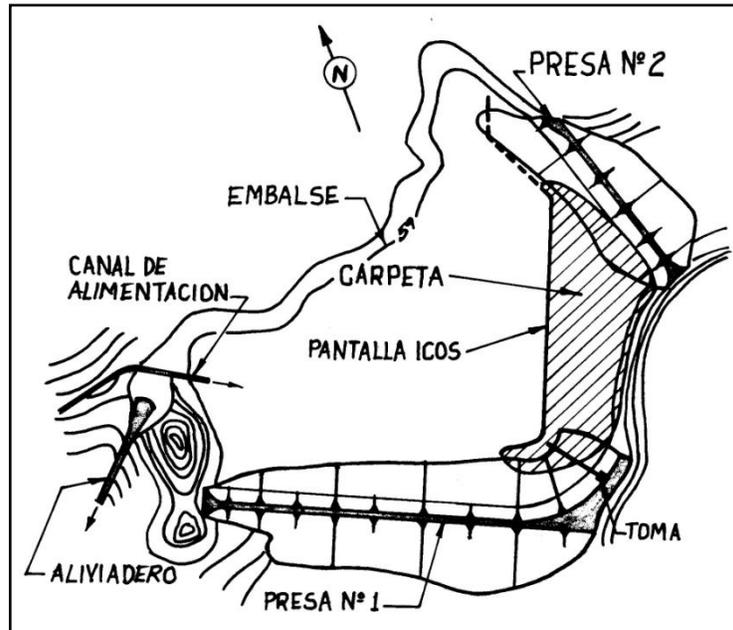
En pleno proceso constructivo, en septiembre de 1954, ocurrió la fuga total del agua embalsada, causando la socavación de la base de la torre-toma, cuya construcción se estaba iniciando. No se observó en ninguna parte salida del agua infiltrada. La torre-toma, en proceso de ejecución, se encontraba situada en las inmediaciones del contacto de la

Presas N°1 con el estribo izquierdo (Figura 2.2). El fondo del embalse en esta zona estaba recubierto por aluviones permeables, que permitieron la fuga del agua, aún con poca carga. En estos aluviones se produjeron hundimientos por el arrastre de sus partículas a través de las cavernas y grietas de las calizas subyacentes, las cuales fueron descubiertas como resultado de las exploraciones efectuadas a raíz de la fuga del agua del embalse.

Figura 2.2.- Embalse Guatamare. Planta esquemática del conjunto.

Como consecuencia de los inconvenientes presentados se decidió abandonar la construcción de la torre-toma inicialmente proyectada y sustituirla por una tubería de acero colocada sobre el enrocado del talud aguas arriba de la Presa N°1, operando como un sifón, Figura 2.5. Las cavernas y grietas descubiertas en la caliza, en la zona de la fuga, fueron rellenadas con concreto pobre. El terraplén de arcilla de la Presa N°1 se extendió sobre la ladera de su estribo izquierdo y el fondo del embalse para cubrir e impermeabilizar el área afectada por el escape del agua, Figura 2.2.

Después de analizar diferentes alternativas de impermeabilización de las calizas, se resolvió contratar la construcción de una pantalla vertical de concreto ICOS, formada por pilotes secantes, según el alineamiento que se indica en la Figura 2.2, unida a una carpeta formada por un suelo arcilloso compactado, cubriendo el fondo del vaso de almacenamiento y la ladera correspondiente del cerro existente entre las dos presas, hasta la cota 60 msnm, de acuerdo al corte esquemático que se indica en la Figura 2.4.

Los pilotes secantes de concreto tienen un diámetro de 54 cm y profundidades variables que alcanzaron como máximo los 17 metros. El trazado de la pantalla de pilotes es el que se indica en la Figura 2.2, cubriendo así toda la zona de cavernas y grietas detectadas en las exploraciones, para una longitud total de 300 metros. La parte superior de los pilotes fue arriostrada con una viga de corona. La línea de trazos que se indica en el extremo norte de la pantalla de pilotes, en el estribo izquierdo de la Presa N°2, corresponde a un tramo que se construyó de manera convencional, excavando hasta un máximo de 5 m de profundidad y rellenando la zanja con concreto.

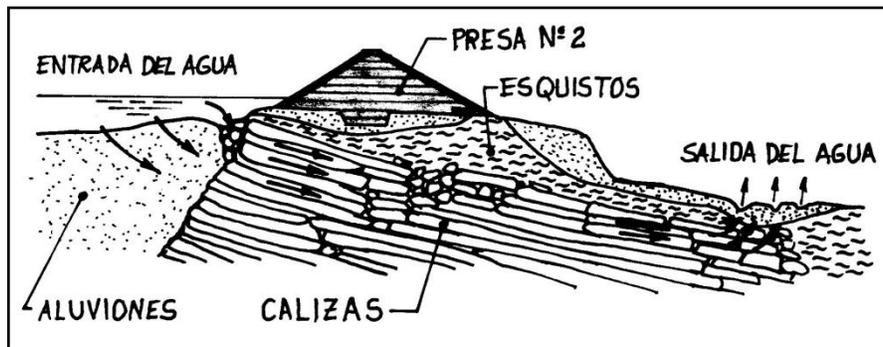
En julio de 1955, cuando la obra estaba casi concluida y se había almacenado un volumen considerable de agua, se presentó una fuga violenta, con hundimientos importantes en el fondo del embalse, al pié de la ladera del cerro comprendido entre ambas presas, en las inmediaciones de la toma. En esta oportunidad el agua afloró unos 200 m aguas abajo de la Presa N°2 con gran intensidad, Figura 2.3.

**Figura 2.3.-** Sección transversal esquemática de la Presa N°2, Indicando la trayectoria de las fugas de agua.

Se hicieron excavaciones en el área de los hundimientos y fugas del agua embalsada, poniéndose al descubierto calizas kársticas con presencia de cavernas y grietas abiertas. De inmediato se iniciaron pruebas de inyecciones de cemento en las que se obtuvieron grandes pérdidas del material sin lograr levantar presión, lo que indicaba que las cavidades no estaban siendo selladas. Después de inyectar 1.580 sacos de cemento se decidió terminar con la utilización de este material y continuar inyectando arcilla, obtenida por tamizado en seco del material detrítico excavado en la ladera norte del embalse. Se inyectaron 45 m<sup>3</sup> de arcilla, no lográndose tampoco levantar presión, a pesar de que la viscosidad del barro se llevó a la máxima posible. En vista de los pobres resultados obtenidos se decidió suspender todos los ensayos de impermeabilización mediante inyecciones.

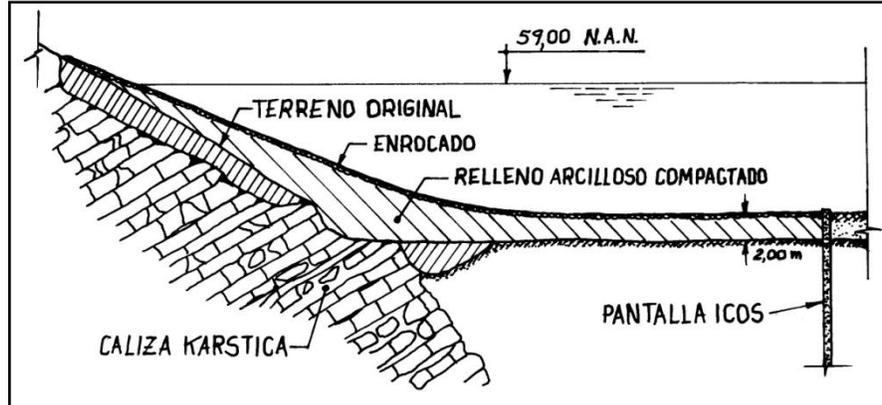
**Figura 2.4.-** Sección transversal típica, indicando la pantalla ICOS de pilotes secantes y la carpeta de material arcilloso compactado.

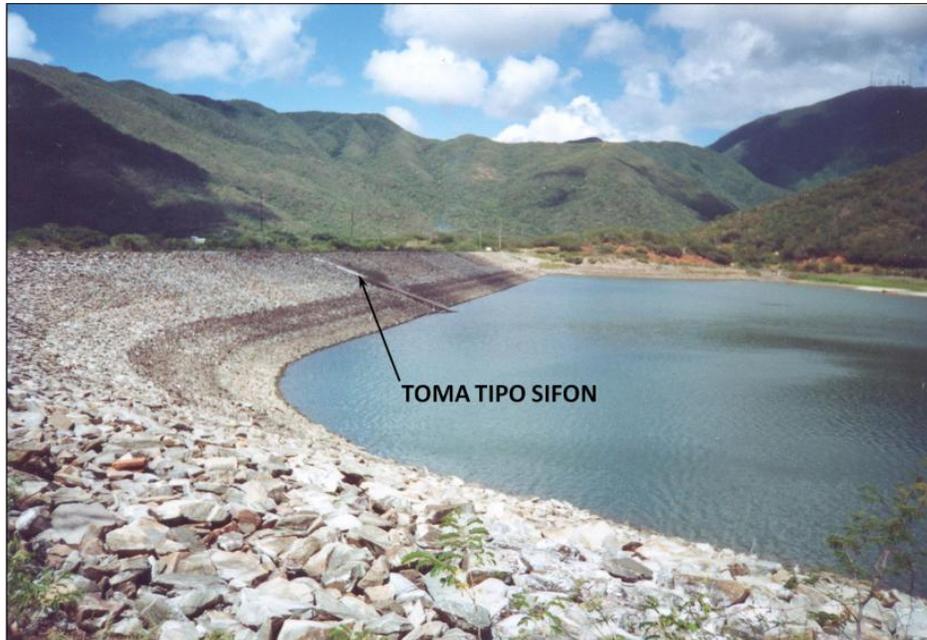
No se presentaron posteriores incidentes en esta obra (Figura 2.5). A principio de la década de los años 1990 el embalse fue sacado de servicio debido a su bajo rendimiento (14,9 lps), que resultaba insignificante para el consumo de Porlamar, el cual se fue incrementado aceleradamente a causa del gran desarrollo turístico de la Isla. Se ha planteado la posibilidad de utilizar este embalse como un almacenamiento de reserva, llenándolo con los aportes procedentes de tierra firme, principalmente del Sistema Turimiquire.

**Figura 2.5.-** Embalse Guatamare. Vista de la Presa N°1 (Octubre 2000).  
(Foto tomada por L.M. Suárez V.).

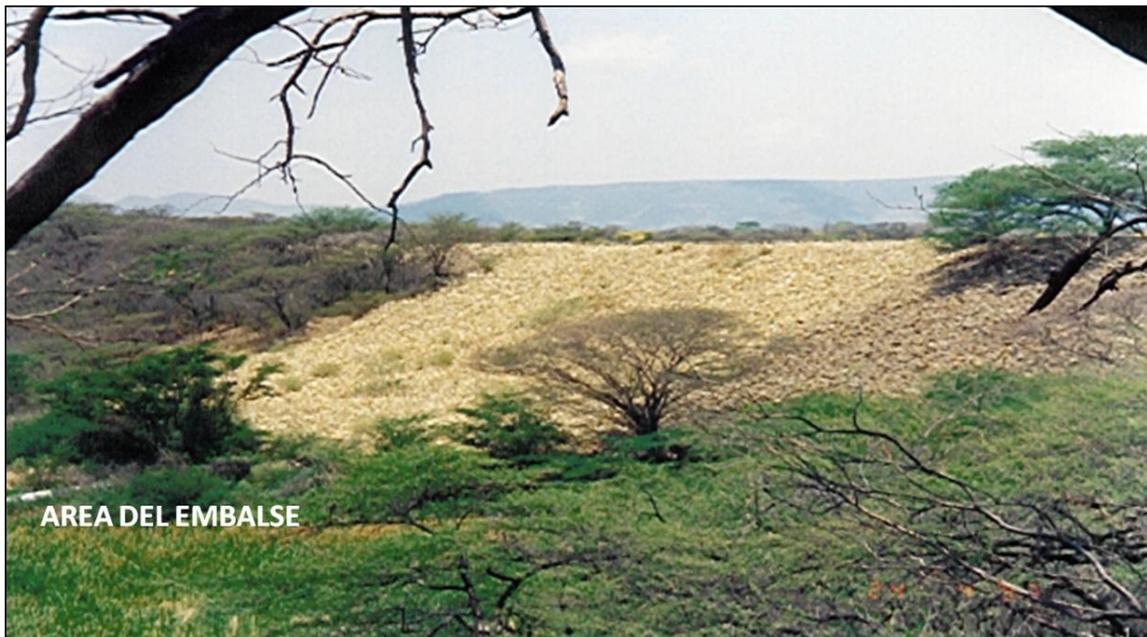
**Figura 3.2.-** Talud aguas arriba de la presa en el sector en el que se construyó la toma.  
(Foto tomada por L.M. Suárez V.)

En el año 1997 se construyeron obras complementarias y de reparación, con la finalidad de poner esta obra nuevamente en funcionamiento, aunque no para la industria petrolera instalada en Paraguaná, sino para el abastecimiento de los caseríos aledaños al embalse. Con este propósito, se excavó una trinchera en la sección de máxima altura de la presa y se instaló un conducto de toma enterrado bajo el terraplén. La Figura 3.2 muestra el talud aguas arriba de la presa en el sector en el que se efectuaron los trabajos complementarios indicados.

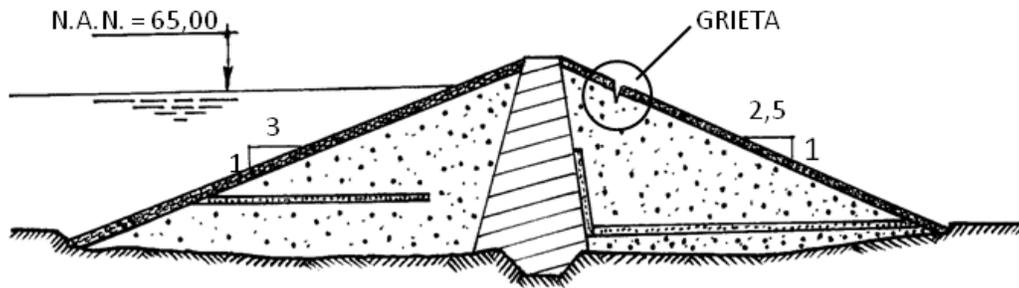
**Figura 5.2.-** Sección transversal de la Presa Principal.

El primer llenado del embalse tuvo lugar durante todo el año 1964 y la primera mitad de 1965, alcanzando la cota 59 msnm. A finales de julio de 1965 apareció una grieta de grandes dimensiones, paralela al eje longitudinal del terraplén, en la parte superior del talud aguas abajo de la Presa Principal, Figuras 5.2 y 5.3.

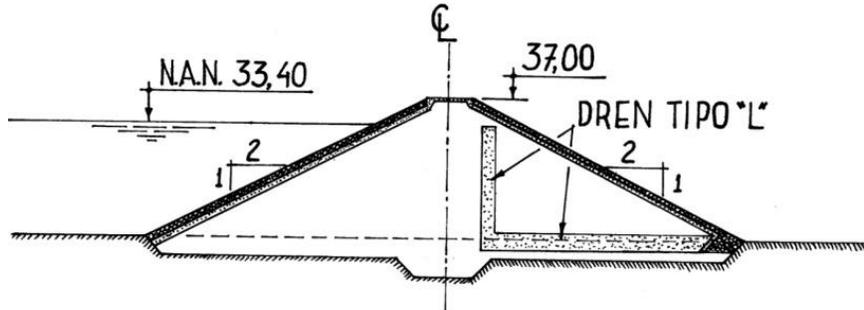
Originalmente la presa fue construida como un terraplén homogéneo, formado por limos arenosos, limos gravo - arcillosos y limos arcillosos, con pendiente 2:1 en ambos taludes. El proyecto incluía un dren de arena, tipo "L" a todo lo largo de la presa para captar las filtraciones y descargarlas aguas abajo. Ambos taludes estaban protegidos de la erosión mediante enrocados, Figura 6.2.

**Figura 6.2.-** Sección transversal típica de la presa, según el proyecto original.

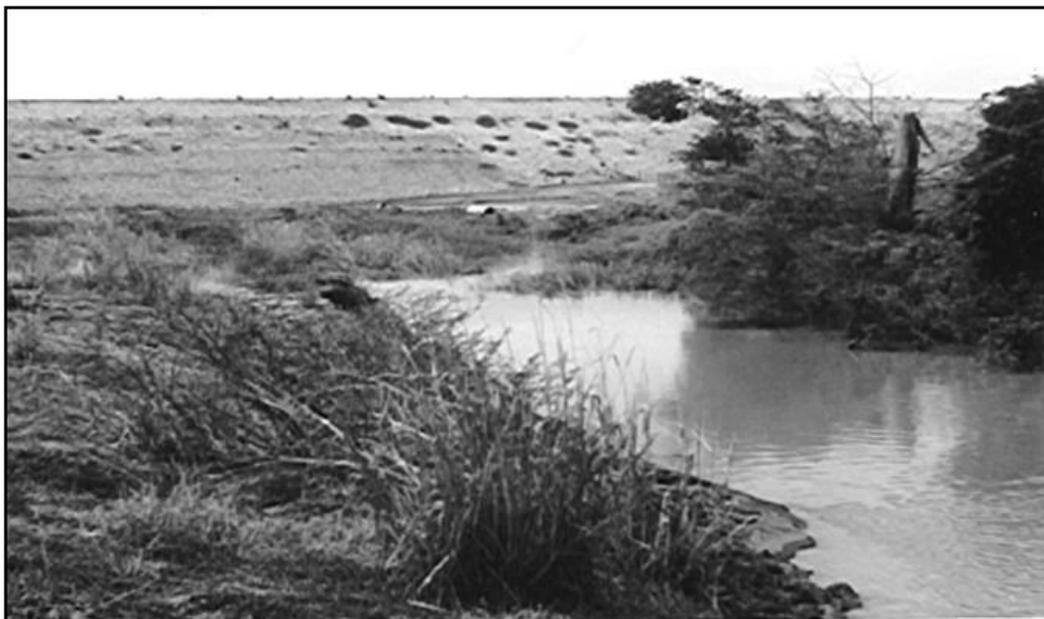
Se tomó la decisión de bajar el nivel del embalse y reparar los daños del terraplén. A principios del año de 1969 los daños continuaban y los deslizamientos cubrían en total unos 300 m a lo largo de la presa. Debido a la dificultad para bajar la cota del embalse, ya que las obras de toma y descarga estaban inconclusas, el nivel del agua alcanzó la elevación de 32,7 msnm. Algunos piezómetros instalados al pie aguas abajo de la presa llegaron a registrar niveles de hasta cuatro metros por encima de la cota del terreno. Como producto de esta fuerte subpresión se originó una serie de filtraciones que afloraban unos 11 m aguas abajo del pie de presa, con arrastre de material (boiling), Figura 6.3.

**Figura 6.3.-** Filtraciones con arrastre de partículas, aflorando aguas abajo de la presa. Marzo de 1969. (Foto tomada por L.M. Suárez V.).

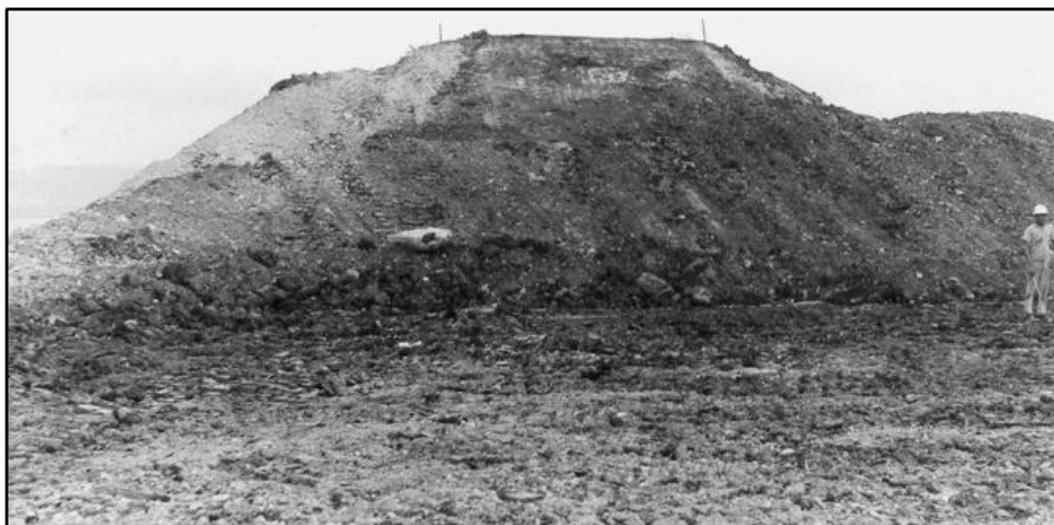
Para efectuar las reparaciones de los taludes fue necesario cortar la presa y vaciarla, Figuras 6.4, 6.5 y 6.6. El corte de la presa fue hecho en su sección de altura máxima, coincidiendo con el cauce del Río Cachimí. Dicho corte también fue aprovechado para construir la tercera toma, utilizada para el acueducto de Maracaibo.

**Figura 6.4.-** Comienzo del corte de la presa para el vaciado. Junio de 1970. (Foto tomada por L.M. Suárez V.).

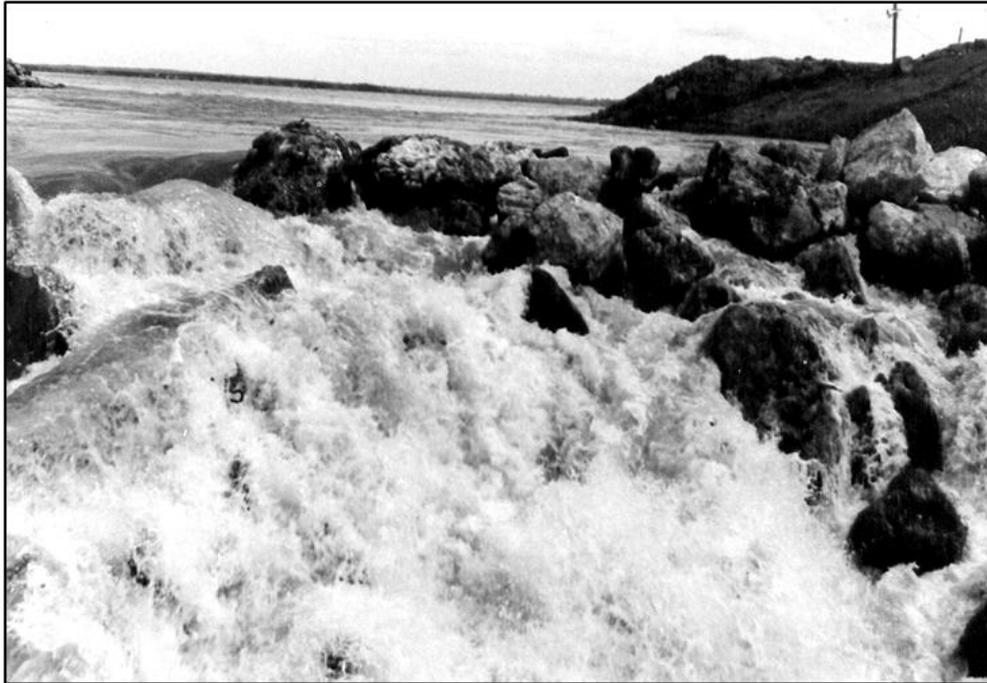
**Figura 6.5.-** Vaciado a través de un enrocado volcado para controlar el avance de la erosión en el terraplén. Junio de 1970. (Foto tomada por L.M. Suárez V.).

Al efectuar el corte de la presa se observó que la rama vertical del dren tipo "L", para captar las filtraciones y descargarlas aguas abajo, no existía, y que la rama horizontal no tenía el espesor indicado en el proyecto. Este hallazgo hizo que se acometiera un programa de investigación mediante perforaciones ubicadas a lo largo de toda la presa,

**Figura 6.5.-** Detalle de la erosión en la presa. La flecha indica la cavidad que alojaba la rama vertical del dren tipo "L" de arena. (Foto tomada por L.M. Suárez V.).

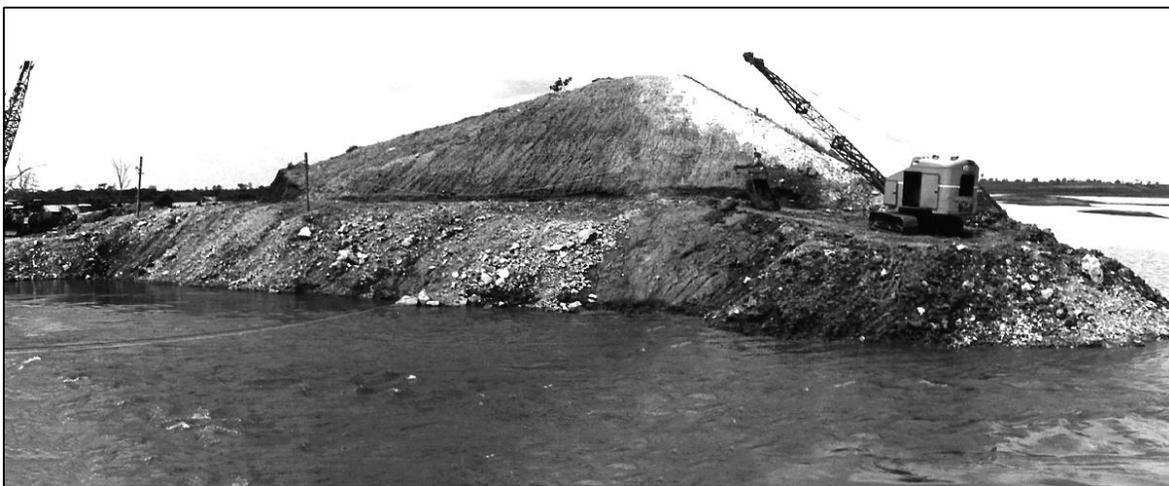
**Figura 6.6.-** Presa cortada en toda su altura y embalse vaciado. Junio de 1970. (Foto tomada por L.M. Suárez V.).

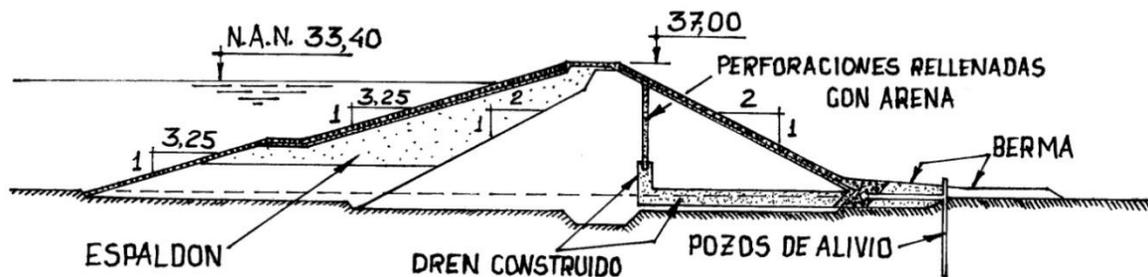
**Figura 6.7.-** Sección transversal típica de la presa con las modificaciones construidas.

La presa originalmente era de tipo homogéneo, constituida por un material limo-arcilloso. Con las modificaciones efectuadas pasó a ser zonificada, ya que se construyó un espaldón adosado al talud aguas arriba, el cual, en su parte inferior consiste en una carpeta de arcilla de unos 4 m de altura, sobre la que se colocaron materiales areno-limosos y areno-gravosos hasta la cresta de la presa. La protección del talud aguas arriba se hizo con un enrocado de 70 cm de espesor, y la del talud aguas abajo con una capa de ripio de cantera de 60 cm de espesor, Figura 6.7.

Las deficiencias encontradas en la construcción de la rama vertical del dren en "L", o su ausencia en algunos tramos, fueron subsanadas parcialmente haciendo perforaciones de 50 cm de diámetro, cada 5 metros, con una máquina de pilotaje, hasta interceptar el dren horizontal, o la parte construida del dren vertical, y rellenando las perforaciones con arena permeable, tal como se indica en la Figura 6.7.

Para controlar la subpresión aguas abajo de la presa se perforaron 83 pozos de alivio, de 20 metros de profundidad, espaciados unos 20 metros entre sí. Además, se construyó una berma en esta zona para dar peso a la fundación, Figura 6.7.

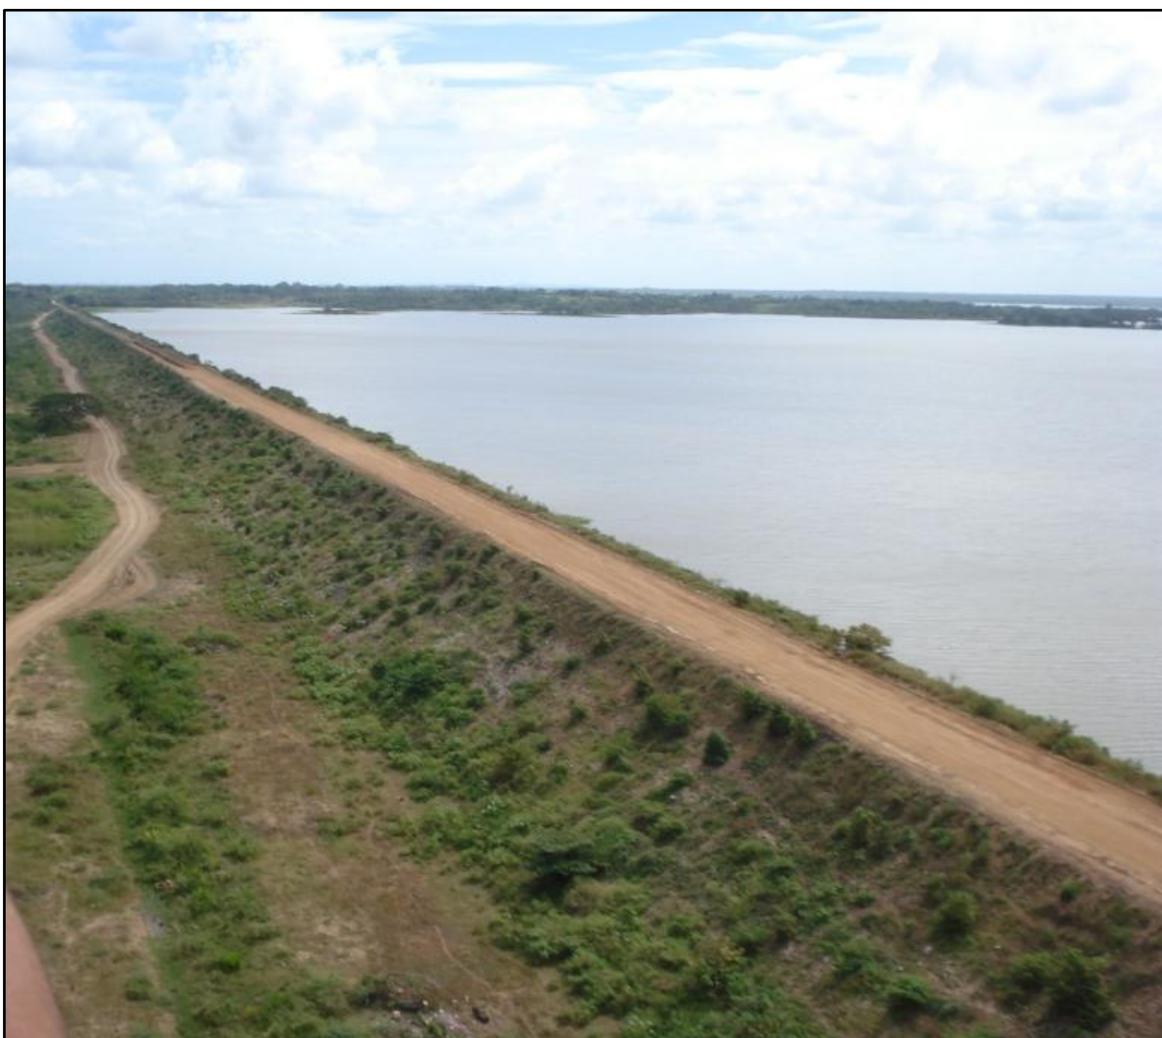
Las obras de estabilización y drenaje construidas para resolver los problemas detectados a partir de la puesta en servicio de esta presa, tuvieron inicialmente tan solo un éxito limitado, ya que cuando la cota del embalse se acercaba al nivel normal reaparecían los manantiales aguas abajo y la tendencia al arrastre de partículas (boiling), lo que obligó durante años a mantener la cota del embalse varios metros por debajo del nivel normal de proyecto (33,40 msnm). Con el paso del tiempo se fue permitiendo un incremento gradual, controlado, de la cota del agua embalsada, la cual en la actualidad corresponde a la de proyecto (33,40 msnm), sin que se hayan vuelto a presentar los problemas anteriores de surgimiento de manantiales y arrastre de partículas. En vista de que esta obra ya tiene más de 47 años en operación, lo más probable es que los sedimentos finos que aporta el río hayan formado una capa en el fondo del embalse, que disminuyó la permeabilidad de los aluviones y en consecuencia las filtraciones (Figura 6.8).

**Figura 6.8.-** Embalse Tulé. Vista de la presa en enero de 2012. Obsérvese que el pie aguas abajo de la obra está seco, en contraste con el estado que presentaba en Marzo de 1969 (Figura 6.3). (Foto tomada por L.M. Suárez V.).

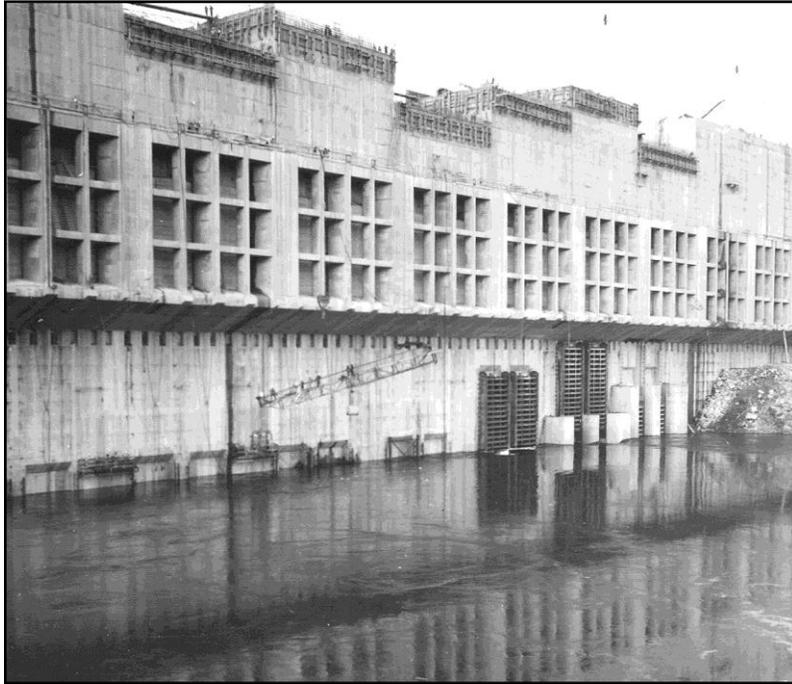
En esta etapa surgieron problemas con el cierre de las compuertas, las cuales eran tipo tractor (montadas sobre orugas), con un peso aproximado de 100 toneladas por unidad y diseñadas para cerrar por su propio peso, Figura 7.2.

En julio de 1968, cuando se procedió a efectuar el cierre definitivo del desvío, se produjo la rotura de varios de los rodillos utilizados para el rodamiento de las compuertas sobre sus guías, observándose que algunos habían desaparecido y otros estaban fuera de sus asientos. Varios de estos rodillos fueron arrastrados por el flujo y quedaron depositados aguas abajo de la presa en las márgenes del Río Caroní (Figura 7.3). Los rieles de guía que servían de asiento a los rodillos se doblaron y en algunos tramos desaparecieron.

**Figura 7.2.-** Proceso de bajado de las compuertas tipo tractor, para el cierre de los conductos de fondo de la presa. (Cortesía del Ing. Herman Roo).

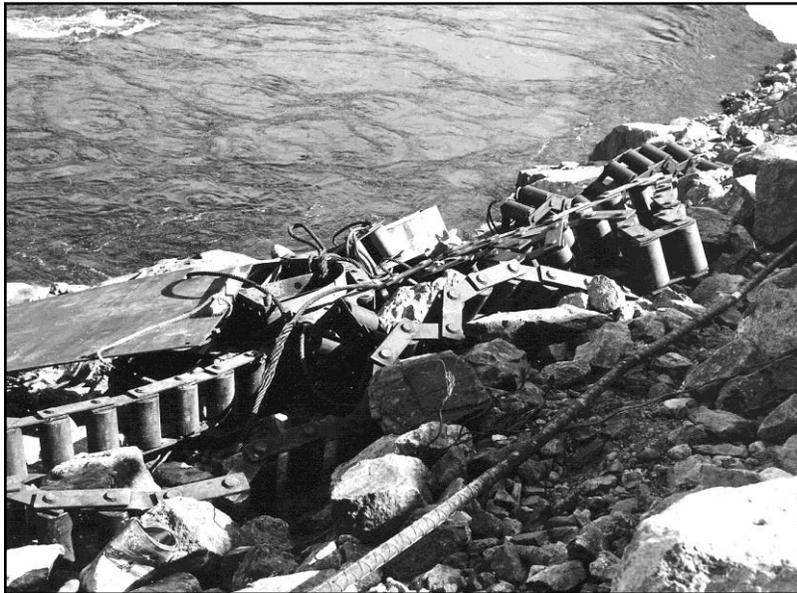
**Figura 7.3.-** Rodillos de las compuertas arrancados por el flujo y depositados aguas abajo de la presa. (Cortesía del Ing. Herman Roo).

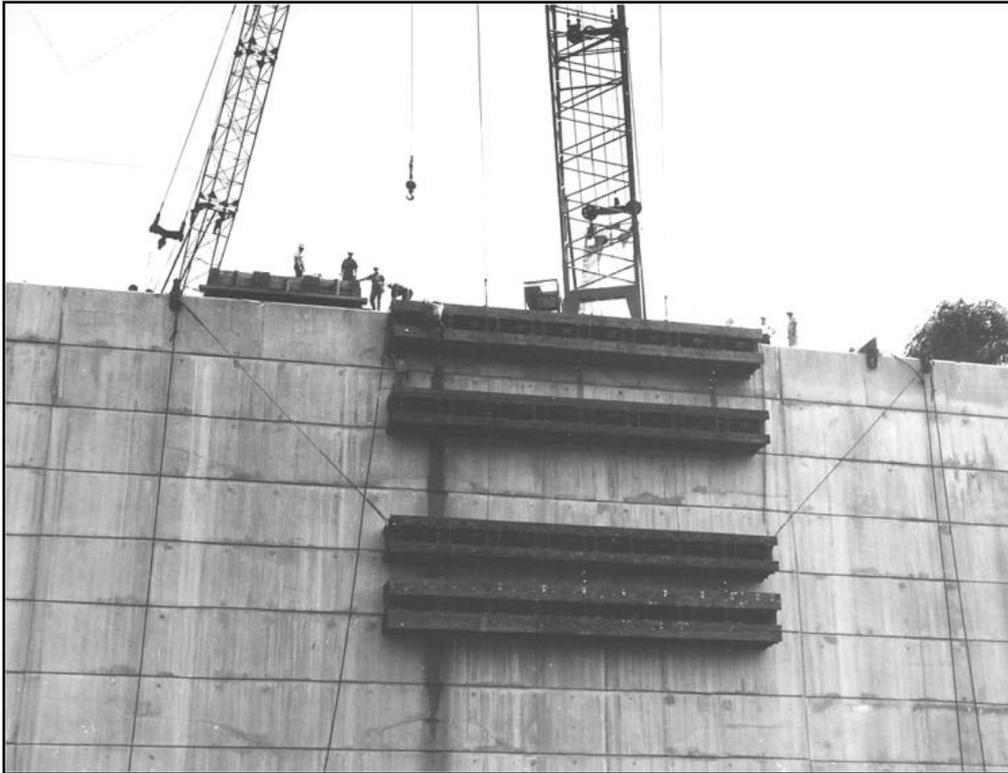
**Figura 7.4.-** Colocación de vigas de acero. (Cortesía del Ing. Herman Roo).

En vista de la imposibilidad de cerrar completamente las compuertas, se dio inicio a otra serie de acciones, enfocadas esta vez a bloquear las entradas de los conductos de fondo, mediante la colocación, desde la cresta de la presa, de diferentes elementos, tales como:

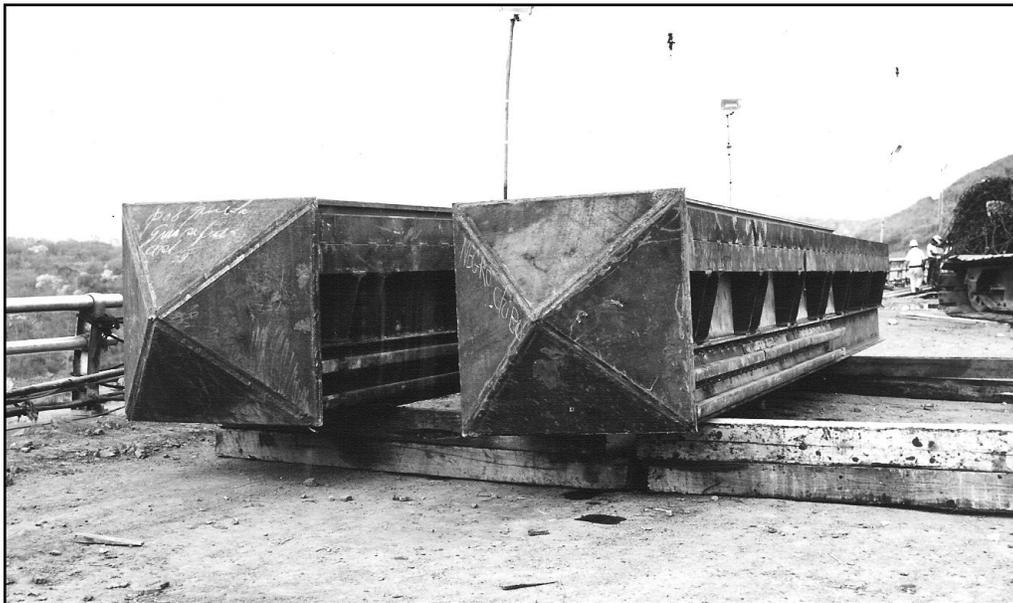
**Figura 7.5.-** Lanzas formadas por perfiles de acero. (Cortesía del Ing. Herman Roo).

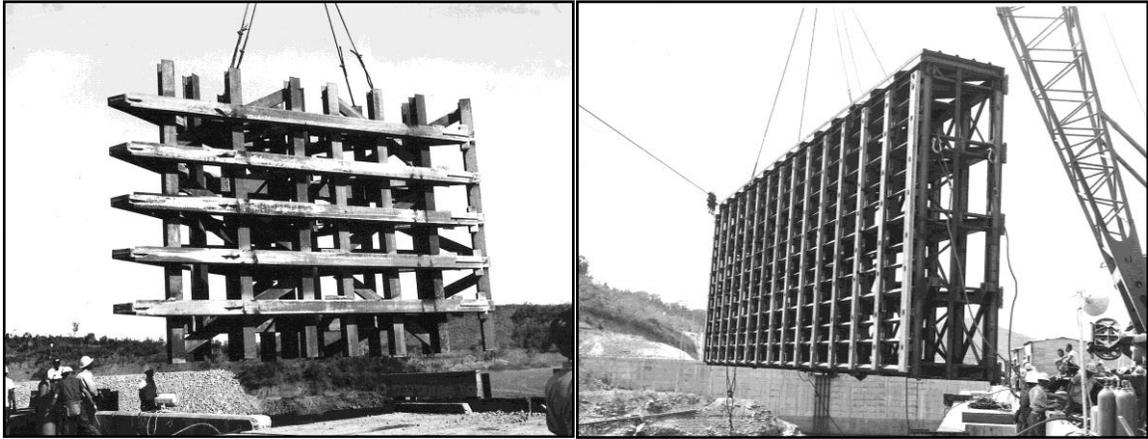
**Figura 7.6.-** Rejas de acero de diferentes formas. (Cortesía del Ing. Herman Roo).

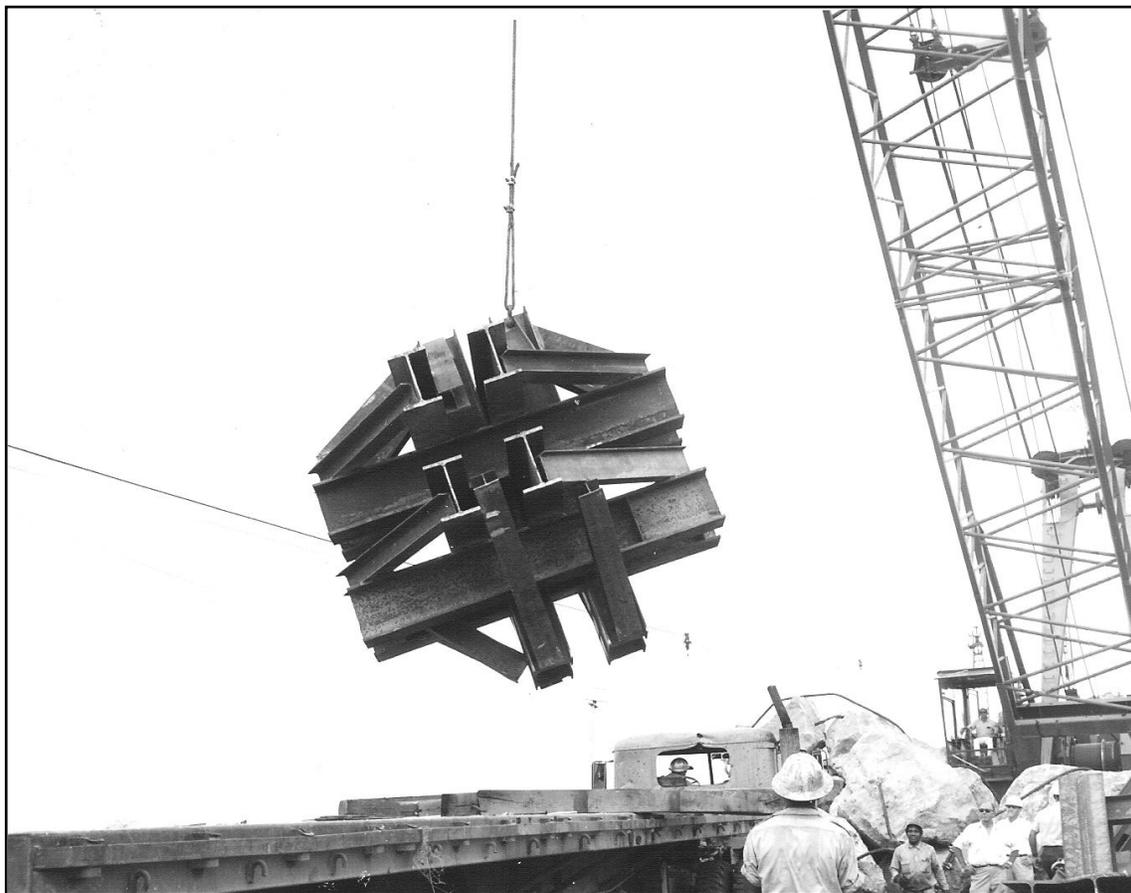
**Figura 7.7.-** Elementos estructurales soldados (jacks). (Cortesía del Ing. Herman Roo).

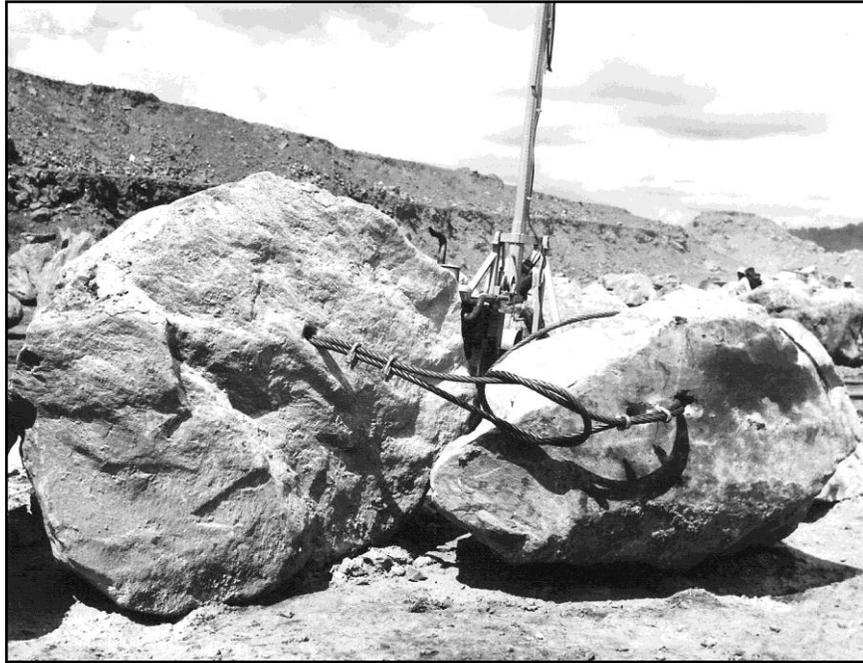
**Figura 7.8.-** Grandes rocas ligadas con cables de acero (collares).  
(Cortesía del Ing. Herman Roo).

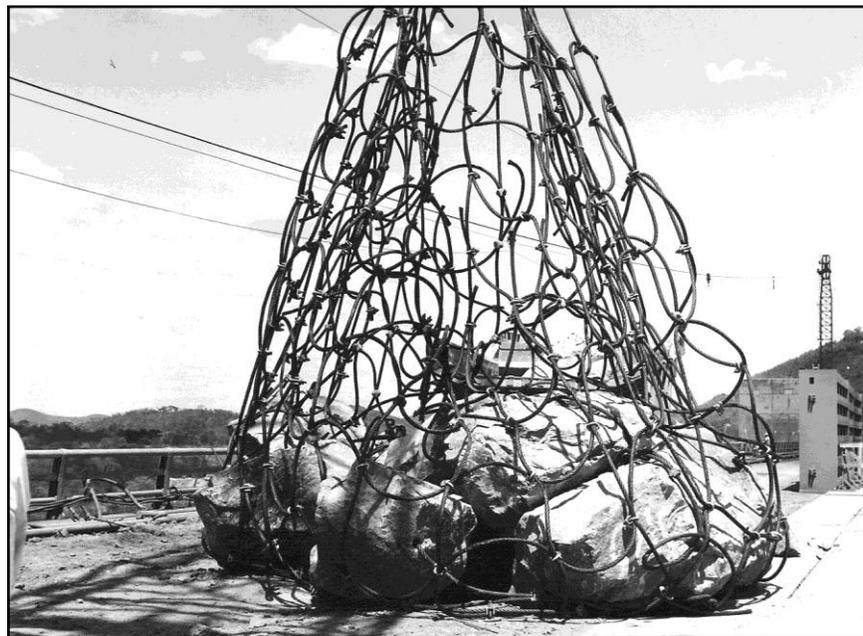
**Figura 7.9.-** Grandes rocas dentro de redes de acero. (Cortesía del Ing. Herman Roo).

Es interesante comentar que, según el relato del Ing. Barry Cooke, las redes de acero que aparecen en la Figura 7.9 habían sido instaladas en la boca de la bahía de San Francisco (California) durante la segunda guerra mundial, para impedir la entrada de submarinos alemanes. Dichas redes fueron transportadas por vía aérea a Guri para su utilización en el bloqueo de los conductos de desviación.

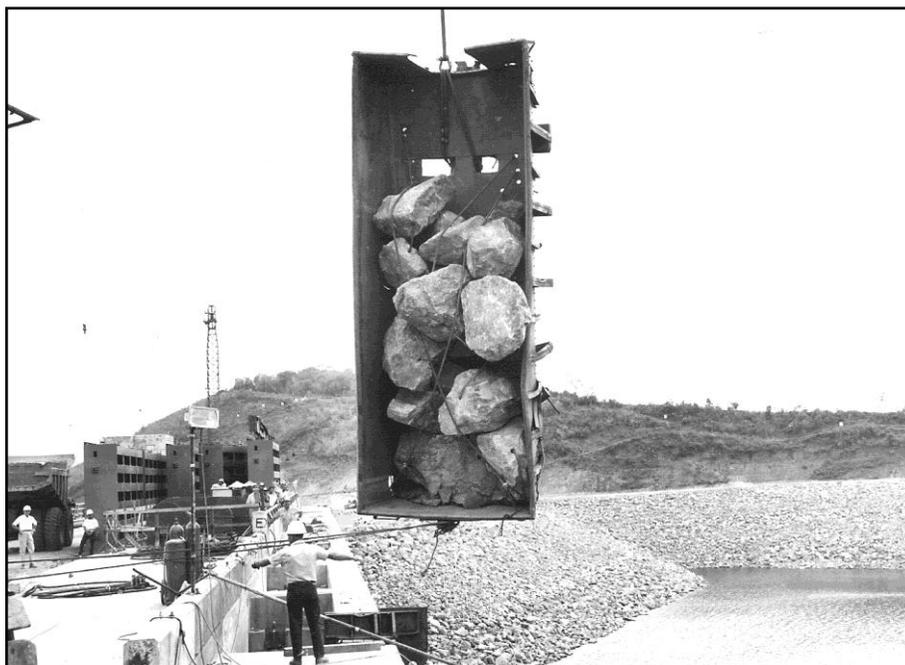
**Figura 7.10.-** Grandes rocas dentro de vagones. (Cortesía del Ing. Herman Roo).

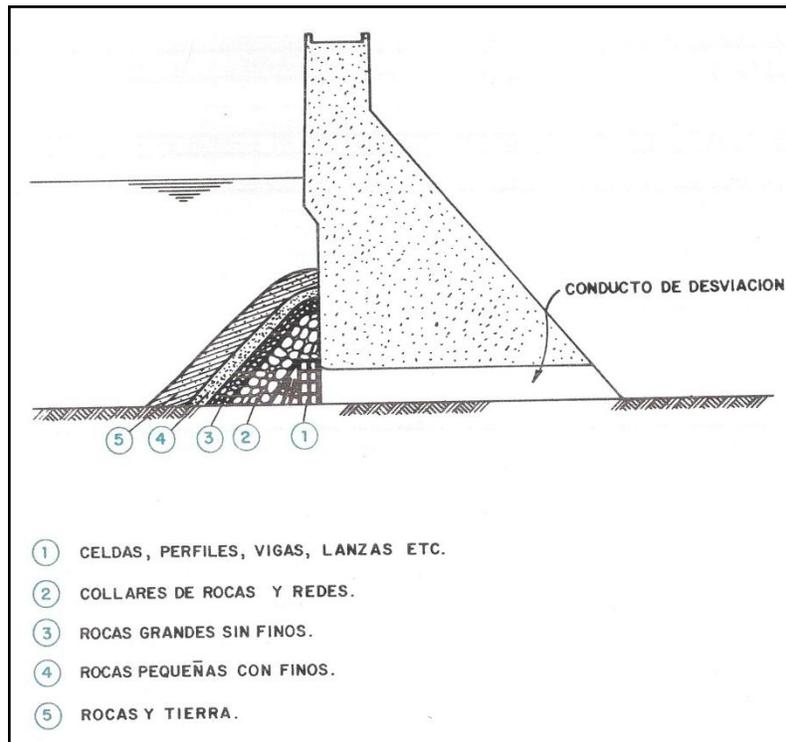
En definitiva, el desvío pudo ser clausurado varios meses después. Las diferentes estructuras metálicas (jaulas, lanzas, etc.) formaron la primera barrera, altamente permeable, cuyo objetivo fue servir de apoyo a los demás elementos de bloqueo que se arrojarían posteriormente. A continuación, se volcaron rocas de gran tamaño unidas con cables de acero; dentro de redes de acero y/o contenidas en vagones de ferrocarril, logrando que se apoyaran contra las estructuras metálicas previamente colocadas. Seguidamente, al reducirse significativamente el caudal a través de las aberturas de fondo, se procedió a volcar rocas de tamaños decrecientes y finalmente un volumen de unos 165.000 m<sup>3</sup> de rocas pequeñas muy contaminadas con finos, con lo que se logró cortar prácticamente todo el flujo a través de los conductos de fondo de la presa, Figuras 7.11 y 7.12.

**Figura 7.11.-** Esquema indicativo del procedimiento utilizado para bloquear las entradas de los conductos de desviación.

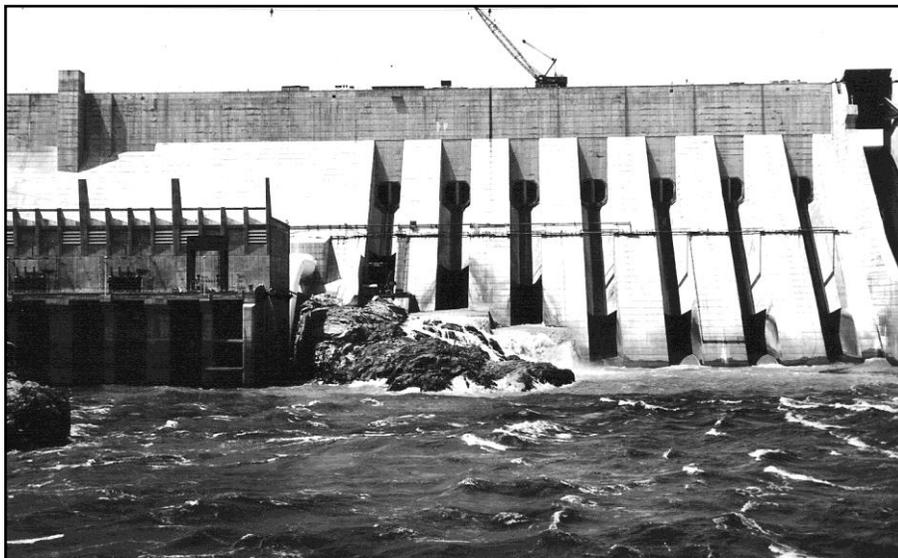
**Figura 7.12.-** Conductos de desviación completamente bloqueados. (Cortesía del Ing. Herman Roo).

Finalmente, los conductos de fondo fueron rellenados desde aguas abajo con concreto, con lo que quedó clausurada definitivamente la desviación del río.

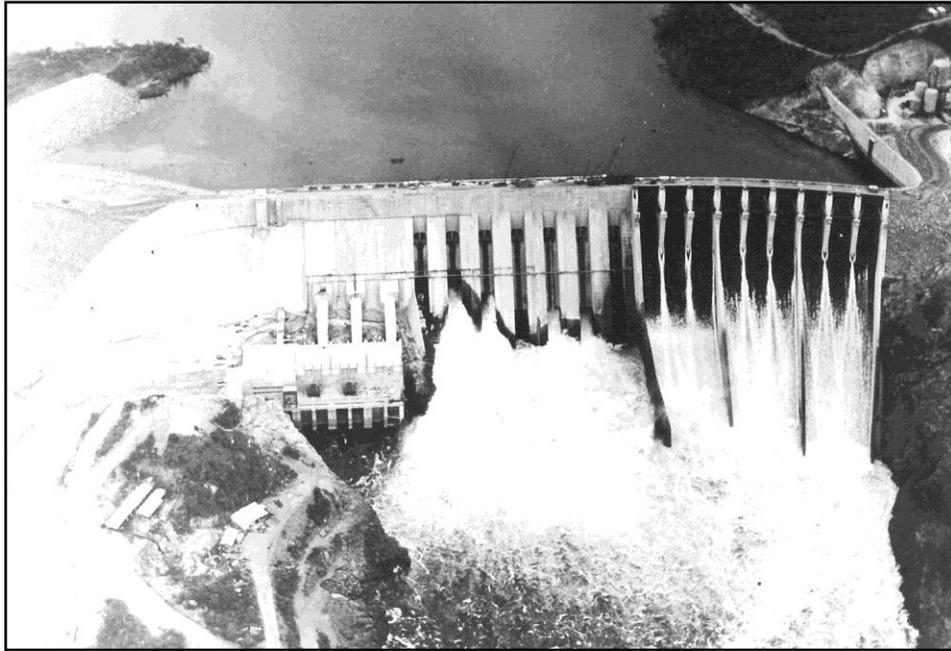
Como resultado de los ensayos efectuados en el modelo de fondo móvil se decidió ubicar el borde de salida del lanzador, sumergiéndolo bajo el nivel del agua en el canal de restitución, ya que de esta forma se producía una contracorriente en el fondo de dicho canal que arrastraba los sedimentos hacia la estructura, evitando así su socavación, Figuras 7.14 y 7.15.

**Figura 7.15.-** Aliviadero de la primera etapa en funcionamiento. Obsérvense los lanzadores operando sumergidos. (Cortesía del Ing. Herman Roo).
