# Lecciones Aprendidas de los Incidentes y Fallas en las Presas de Venezuela

Luis Miguel Suárez Villar  
Diego Suárez Barrera

**Caracas, Venezuela, 2016**

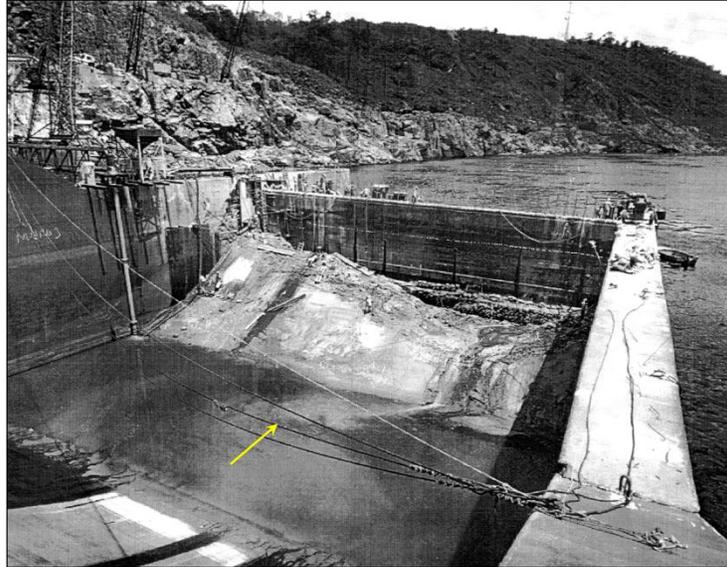
Canal N° 2 fue especialmente complicada debido a la gran erosión en sus muros y a que parte del trabajo tuvo que ser hecho bajo agua, Figuras 7.16, y 7.17.

**Figura 7.16.-** Daños por cavitación en el lanzador del Canal N°2 del aliviadero, en proceso de reparación mediante la colocación de una compuerta flotante en el paramento de aguas abajo. (Cortesía del Ing. Arturo Marcano).

Las reparaciones de las superficies erosionadas se hicieron utilizando concreto de alta resistencia, e incluyendo la cuña determinada en el modelo hidráulico. La reparación del

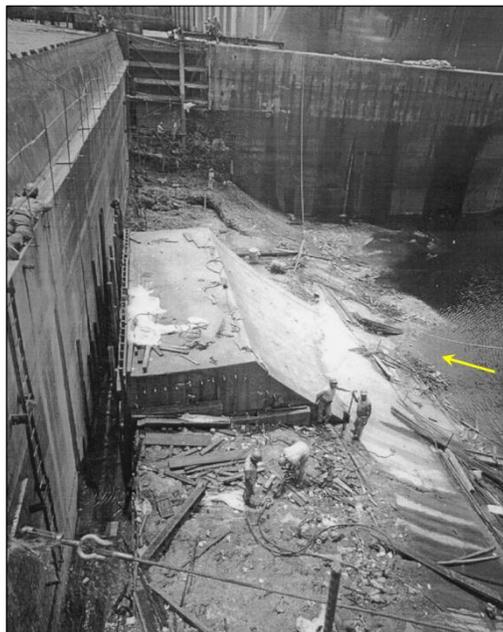
**Figura 7.17.-** Reparación de la erosión del concreto del lanzador del Canal N°2 a causa de la cavitación, utilizando una compuerta flotante adosada al paramento de aguas abajo. (Cortesía del Ing. Arturo Marcano)

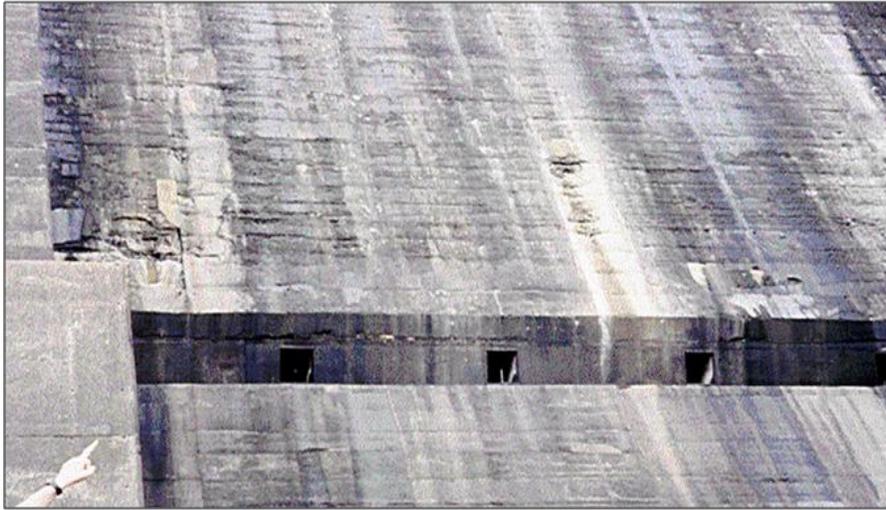
**Figura 7.23.-** Detalle del Aireador Inferior y de los daños menores por cavitación aguas arriba (Agosto 2001). (Foto tomada por L.M. Suárez V.).

Después de efectuar diferentes ensayos en el modelo hidráulico, se decidió modificar el sistema de aireación, utilizando un nuevo escalón de 40 cm de altura, con un ángulo de  $7^\circ$ , y mejorando las entradas de aire bajo la lámina del flujo, Figuras 7.22 y 7.23. En junio de 1983 se efectuaron ensayos en prototipo para determinar el comportamiento del nuevo aireador. Como resultado se midieron subpresiones del orden de -1,8 m de columna de agua, para un caudal de  $100 \text{ m}^3/\text{s}/\text{m}$ . La distribución de las subpresiones era uniforme a todo lo ancho del aliviadero, lo que originaba que el flujo de aire también lo fuera.

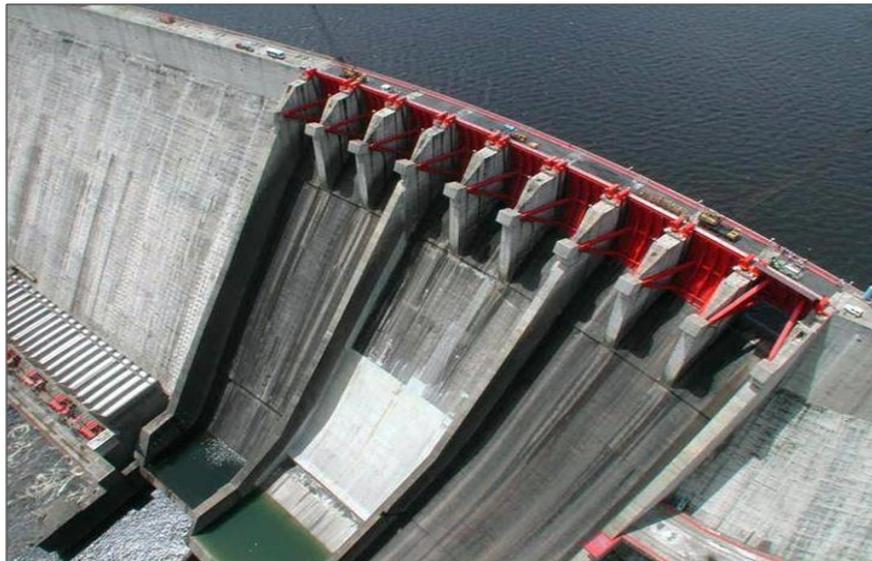
**Figura 7.24.-** Trabajos de reparación y mantenimiento en el rápido del Canal 2 del aliviadero. (Cortesía del Ing. Arturo Marcano).

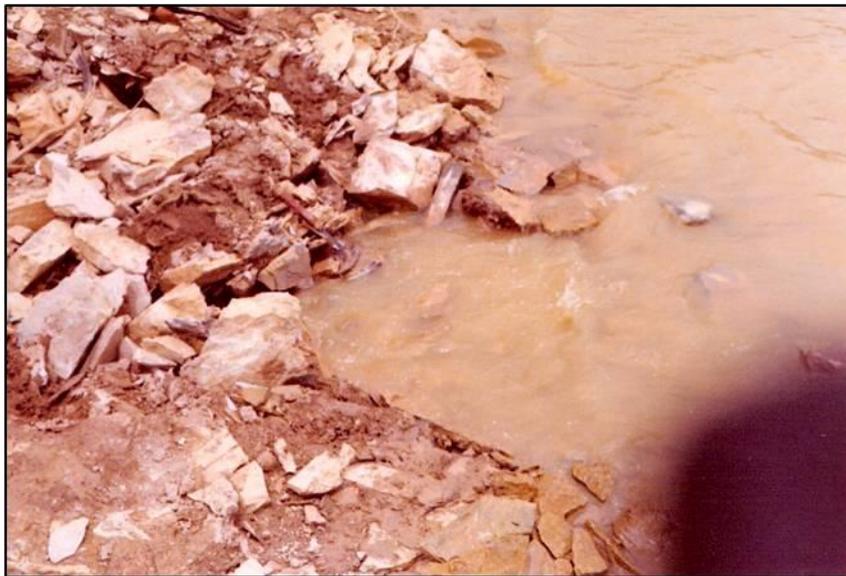
En la margen occidental del embalse, cerca de la presa, ocurrieron tres fugas importantes, en una zona donde el agua está en contacto con capas de caliza que forman una especie de entrante en el vaso de almacenamiento, Figura 8.2. La distancia entre las fugas 1 y 2 era de unos 150 metros, y entre la fuga 2 y la 3 era de aproximadamente 200 metros. Las cavernas más importantes detectadas, fueron rellenas con concreto, inyectadas con lechada de cemento y cubiertas con suelos impermeables.

**Figura 8.2.-** Sitio de fuga 2, a través de las calizas kársticas de la margen occidental del embalse (24/02/1972). (Cortesía del Geol. Gustavo Vásquez).

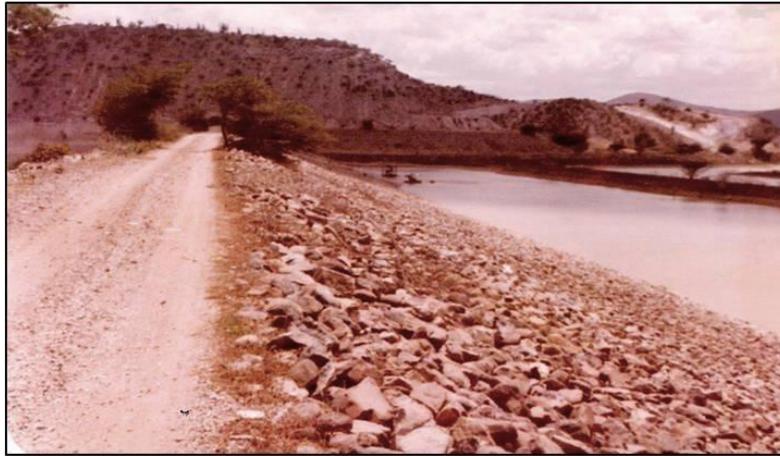
A pesar de los trabajos de impermeabilización efectuados las fugas persisten y el embalse solo es capaz de almacenar un volumen de agua inferior al de proyecto, lo que ha sido

atribuido, no solamente a las fugas, sino también, en parte, a una menor producción hídrica de la cuenca que la calculada. El pequeño volumen de agua que esta obra almacena (Figura 8.3) es utilizado por los agricultores locales para el riego, succionándola directamente del embalse mediante motobombas y conduciendo el flujo mediante tuberías al área de riego, que comienza prácticamente al pie de la presa. Cuando el nivel del embalse lo permite, también se utiliza la toma para captar agua (Figura 8.4).

**Figura 8.3.-** Forma en la que opera el embalse, con un pequeño almacenamiento, inferior al de proyecto. (Cortesía del Geol Gustavo Vásquez).

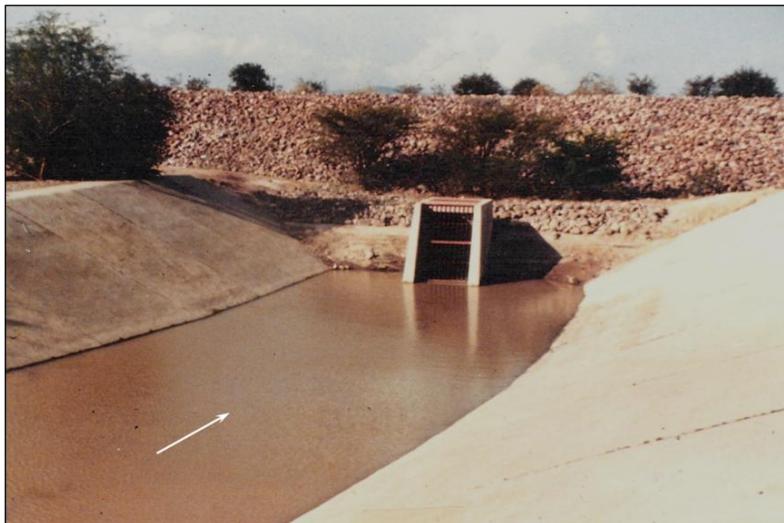
**Figura 8.4.-** Cajón de rejillas de la toma. Esporádicamente el nivel del embalse alcanza una cota que permite la captación del agua a través de la estructura de toma. (Foto tomada por L.M. Suárez V.).

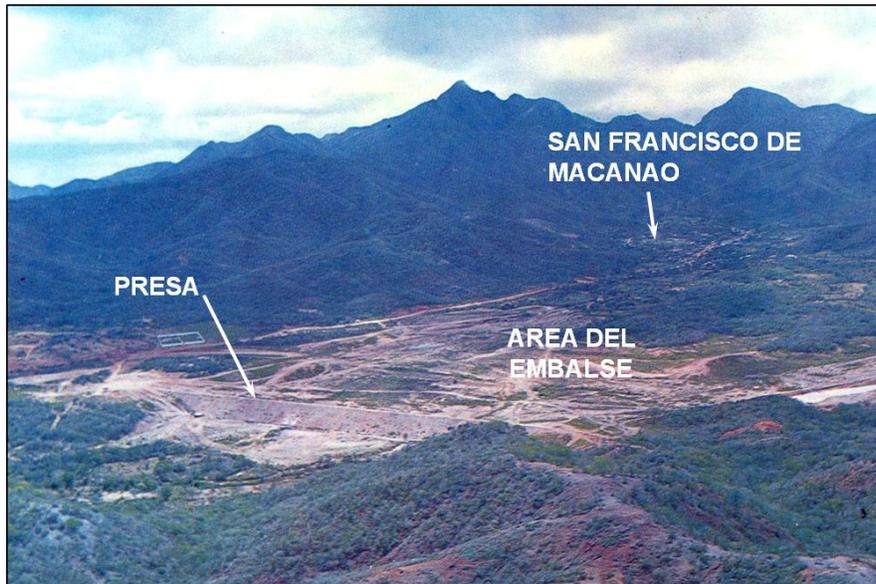
La obra se comenzó a construir en septiembre de 1973 y se terminó el 25 de abril de 1974, Figuras 10.1, 10.2, 10.3 y 10.4. Desde la puesta en servicio de la presa se ha venido observando que la misma no retiene agua. Informaciones suministradas por los habitantes de la zona indican que cuando tiene lugar alguna creciente en el río, el flujo se almacena en el embalse, alcanzando varios metros de profundidad, pero seguidamente su nivel comienza a descender y en el transcurso de algunas semanas se seca completamente, sin que se observe salida de agua por ninguna parte, lo que indica que la misma se infiltra hacia los estratos profundos. Este proceso de llenados parciales, temporales, y posteriores vaciados del embalse, se ha mantenido hasta la actualidad.

El comportamiento de esta obra y las evidencias antes señaladas indican que su deficiente funcionamiento posiblemente se deba a fugas de agua a través de grietas y/o cavernas en el basamento rocoso subyacente.

**Figura 10.1.-** Vista aérea de la Presa San Francisco de Macanao. Se observa el área del embalse sin ningún almacenamiento de agua. (Cortesía del MARNR).

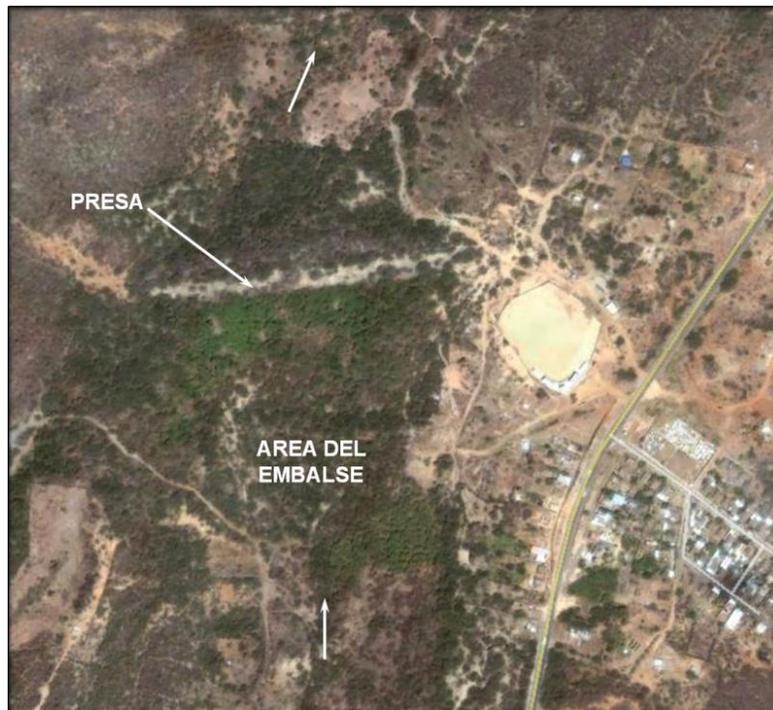
**Figura 10.2.-** Imagen satelital en la que se ve el área del embalse sin ningún almacenamiento de agua. (Google Earth).

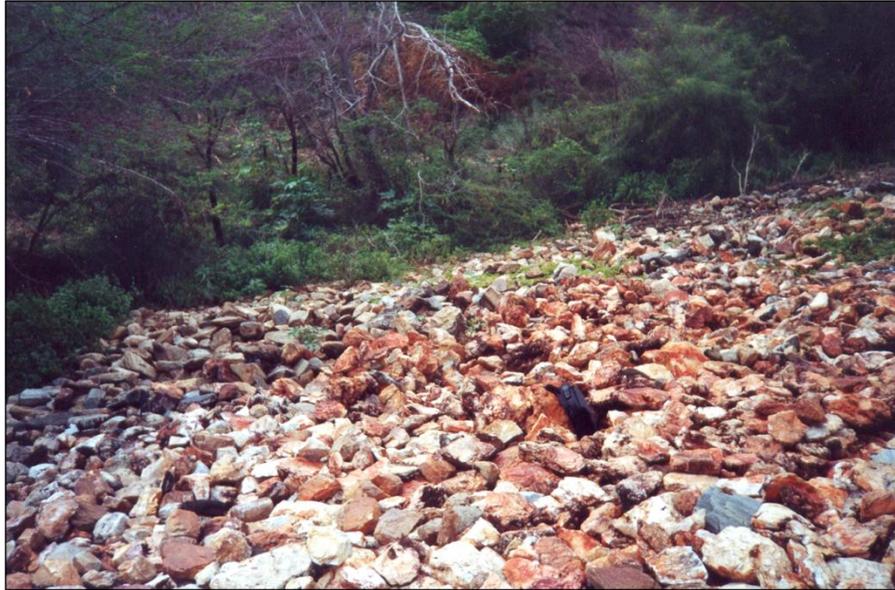
**Figura 10.3.-** Enrocado del talud aguas arriba de la presa invadido por la vegetación (Octubre 2.000). (Foto tomada por L.M. Suárez V.).

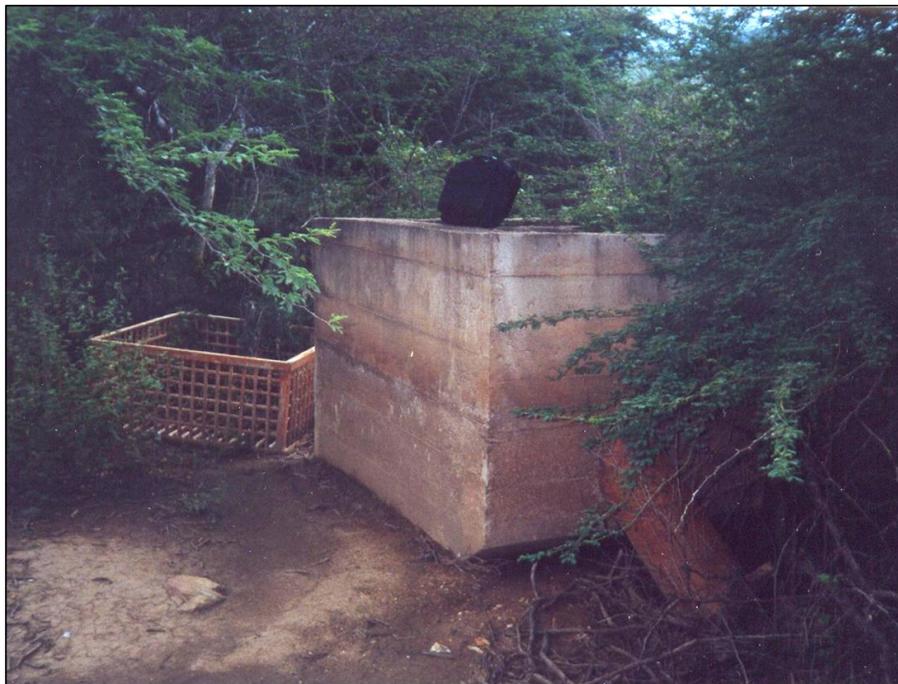
**Figura 10.4.-** Reja y estructura de captación de la toma, invadidas por la vegetación (Octubre 2.000). (Foto tomada por L.M. Suárez V.)

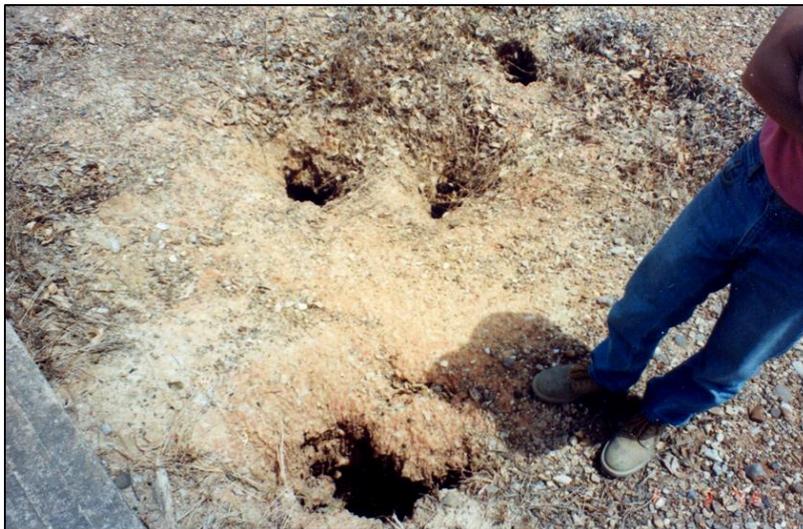
En el área de implantación de la presa se observan por todas partes indicios de la presencia de arcillas dispersivas. Estas arcillas se caracterizan por contener sodio en su estructura molecular, lo que hace que reaccionen con el agua, en especial con el agua de lluvia, a veces en forma violenta, desintegrándose totalmente y siendo arrastradas por el flujo con mucha facilidad. La existencia de arcillas dispersivas se suele poner de manifiesto por los cambios de coloración de sus diferentes capas, las cuales a menudo presentan pigmentaciones amarillentas, violáceas y rojizas intercaladas; por la presencia de cárcavas erosivas producidas por la lluvia; y principalmente por la formación de huecos que a veces terminan transformándose en verdaderos túneles (Capítulo 4). Estos huecos suelen originarse en las partes superiores de los taludes y emerger en sus sectores inferiores, Figura 11.3. Todos estos indicios están presentes en las márgenes del canal del aliviadero y en el talud aguas abajo de la presa.

**Figura 11.3.-** Huecos típicos de las arcillas dispersivas en la parte superior de las márgenes de la Caída N°1 del aliviadero. (Foto tomada por L.M. Suárez V.)

La presencia de estos suelos poco resistentes a la erosión y muy probablemente dispersivos, ha sido sin lugar a dudas, la causa de la falla del aliviadero, tanto por tubificación bajo la estructura de la Caída N°1, como por erosión lateral en la Caída N°2.

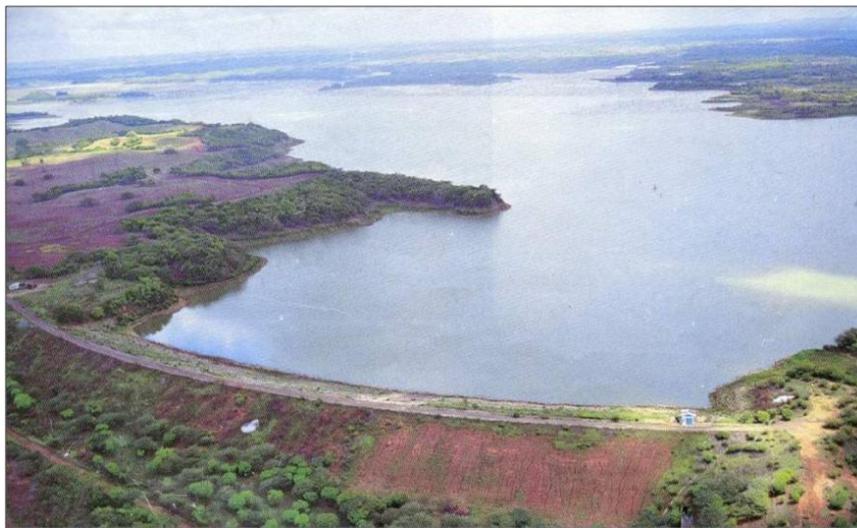
**Figura 12.3.-** Vista del Embalse El Cigarrón.  
(Cortesía del MARNR).

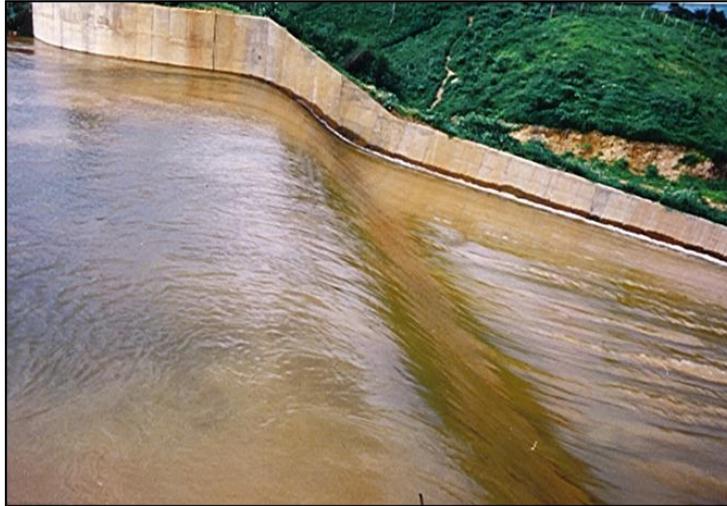
El embalse El Cigarrón ha sufrido en otras oportunidades (además de la del 31/07/79) elevaciones importantes del nivel de sus aguas. Cabe destacar la creciente del 30 de julio de 1992, durante la cual alcanzó la cota 73,71 msnm, es decir, 29 cm por debajo del nivel correspondiente a la creciente milenaria determinada en el proyecto, Figura 12.5.

**Figura 12.5.-** Vertedero y rápido funcionando durante la crecienta de julio de 1992. (Foto tomada por L.M. Suárez V.).

- Al transitar la crecienta milenaria por el embalse, el caudal de salida por el aliviadero resultó igual a  $442 \text{ m}^3/\text{s}$ , es decir, el doble del caudal de diseño de esta obra ( $221,5 \text{ m}^3/\text{s}$ ).
- La crecienta milenaria determinada no desbordaría la presa, pero si los muros del aliviadero en toda su longitud.
- De acuerdo al nuevo estudio hidrológico, el caudal de diseño del aliviadero utilizado en el proyecto, corresponde a un período de retorno de 118 años aproximadamente, y no a la crecienta milenaria.
- Los estudios efectuados demostraron que el aliviadero existente está subdimensionado y su capacidad de descarga debe ser ampliada para garantizar la seguridad de la obra.

Como consecuencia de los estudios efectuados en 1995, después de analizar diversas opciones para resolver los inconvenientes planteados, se determinó que la solución más económica consiste en ampliar la capacidad del aliviadero existente, mediante la construcción de dos nuevos canales laterales paralelos, revestidos en concreto, de 15 m de ancho cada uno. Las obras de ampliación del aliviadero fueron diseñadas para que en conjunto tengan la capacidad necesaria para dar salida a la crecida milenaria determinada en el último estudio hidrológico.

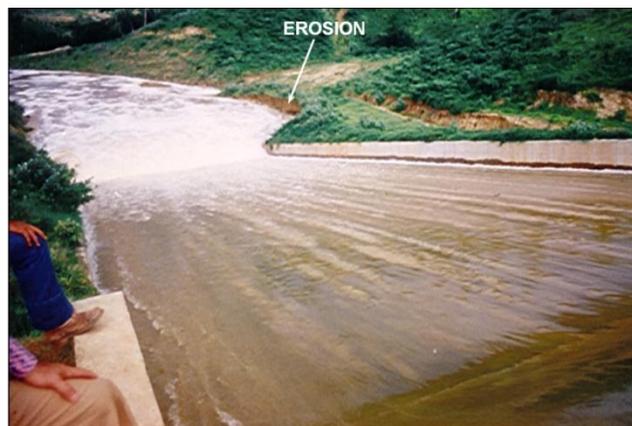
A lo largo de los años que esta obra tiene en operación se ha venido observando que cuando el aliviadero funciona con caudales importantes (como la creciente del 31/07/79), los muros de la parte final del rápido y los del dissipador de energía quedan completamente sumergidos, Figuras 12.6 y 12.7. Al rebosar el flujo por sobre dichos muros, parte del resalto hidráulico se forma fuera del canal del aliviadero, a ambos lados de él, lo que con el paso de los años ha originado una erosión que parece haberse estabilizado al alcanzar estratos con cierta resistencia a este proceso, Figura 12.8.

**Figura 12.6.-** Muros de la parte final del rápido y del dissipador de energía desbordados y sumergidos por el flujo de la creciente de julio de 1979. Obsérvese la erosión detrás de los muros del dissipador. (Foto tomada por L.M. Suárez V.).

La sumergencia de la parte final del rápido y del dissipador de energía tiene su causa en que toda la sabana situada aguas abajo de la presa se inunda durante las crecientes. Esta es una zona plana en la que los cauces que la drenan tienen secciones transversales pequeñas, muy obstruidas por la vegetación, y sus pendientes son mínimas. Todo lo anterior hace que la circulación del agua se dificulte y que la planicie situada aguas abajo de la presa se inunde. Como consecuencia, el agua se remansa en el canal de salida del aliviadero y sumerge completamente el dissipador de energía. Esta situación no parece haber sido percibida en su real magnitud cuando se elaboró el proyecto de la obra.

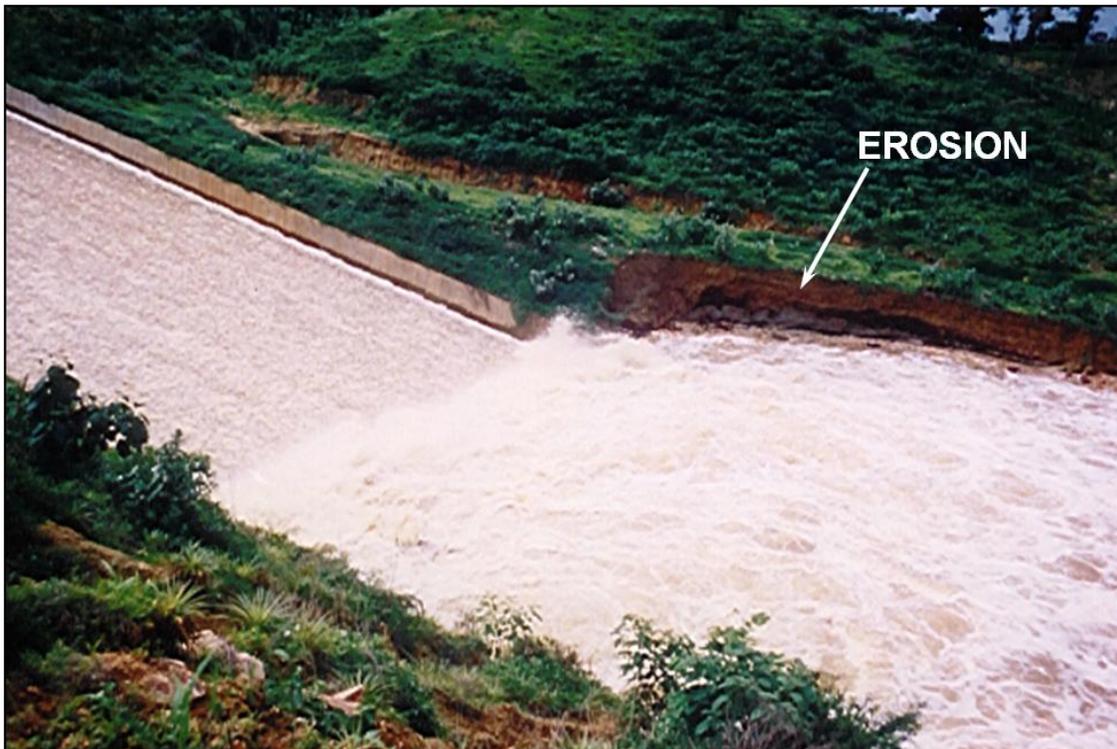
**Figura 12.7.-** Detalle de los muros de la parte final del rápido y del dissipador de energía desbordados y sumergidos por el flujo de la crecida de julio de 1979. Obsérvese la erosión detrás de los muros del dissipador. (Foto tomada por L.M. Suárez V.).

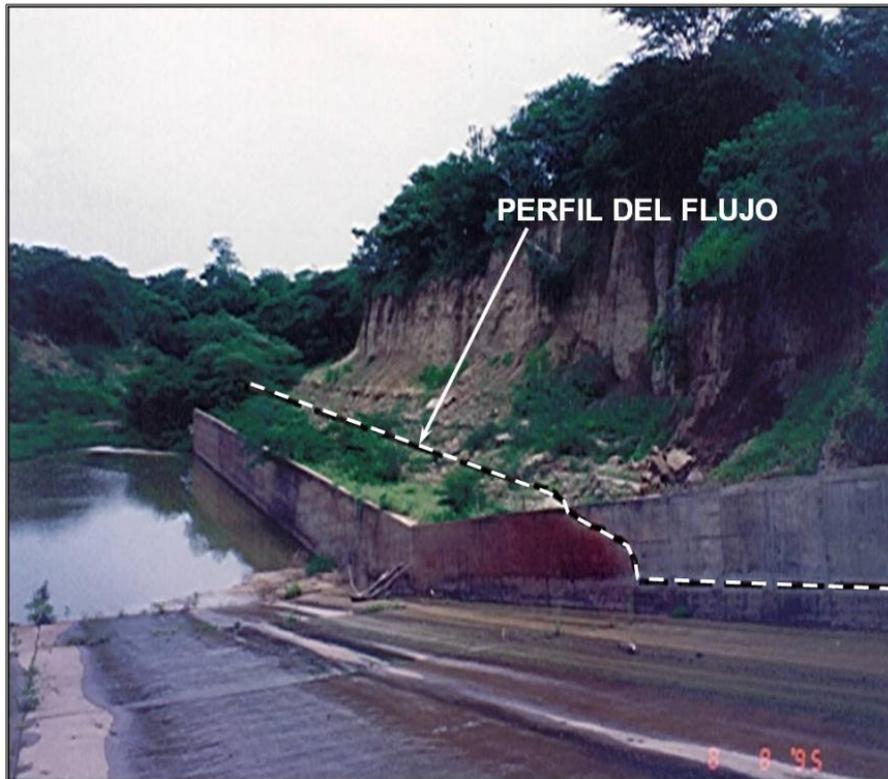
**Figura 12.8.-** Estado actual de la parte final del aliviadero. La línea de trazos indica el perfil del flujo durante la crecida de julio de 1979. La erosión detrás de los muros parece haberse estabilizado. (Foto tomada por L.M. Suárez V.).

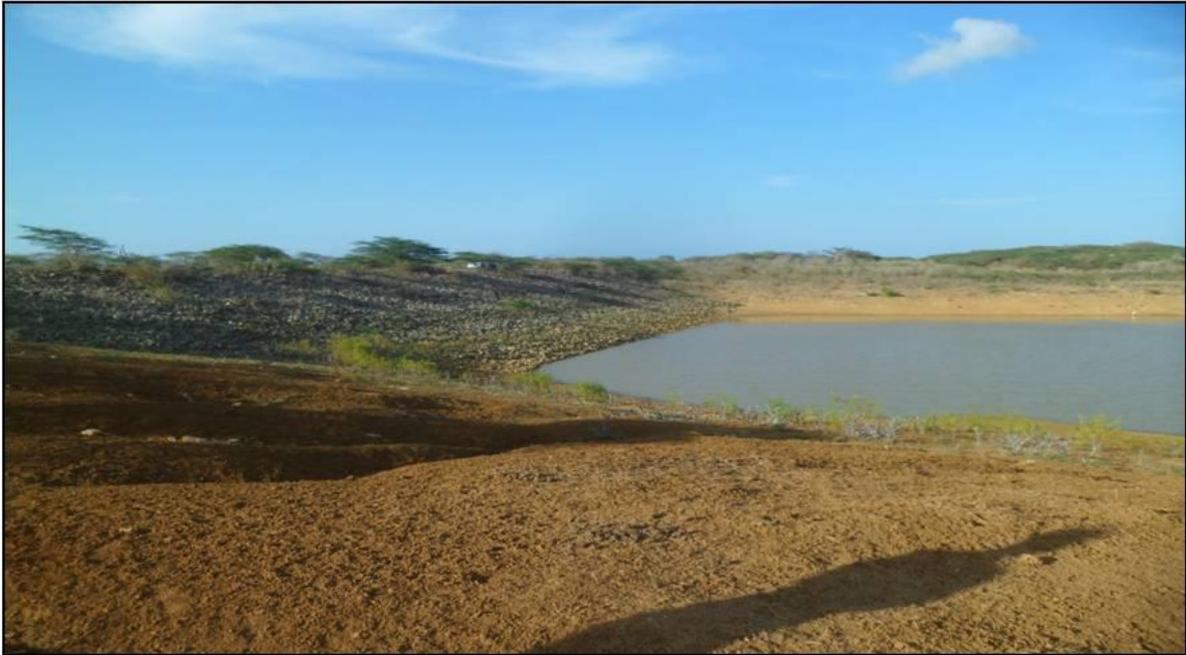
Desde su puesta en servicio se observó que esta obra es incapaz de retener por más de uno a dos meses las aguas que ocasionalmente almacena, ya que las mismas se pierden por infiltración. Se ha pensado colocar una carpeta de arcilla cubriendo la superficie del vaso de almacenamiento para reducir las pérdidas, pero esta solución tendría un costo superior al de la propia presa.

La obra se encuentra actualmente en desuso, y no se han hecho investigaciones ni trabajos para su rehabilitación, Figuras 13.1, 13.2 y 13.3.

**Figura 13.1.-** Vista de la presa y del pequeño volumen de agua embalsado. (Cortesía del Ing. Jaires Noroño).

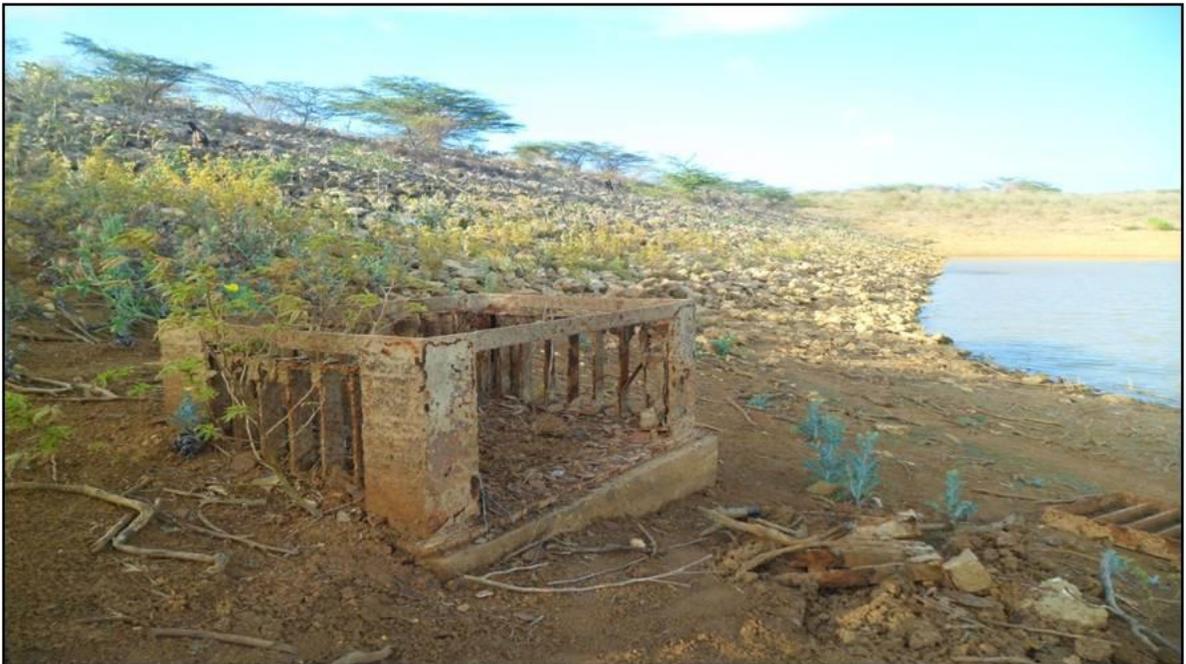
**Figura 13.2.-** Vista de la presa. En primer plano se observa la estructura de rejas de la toma en estado inservible. (Cortesía del Ing. Jaires Noroño).

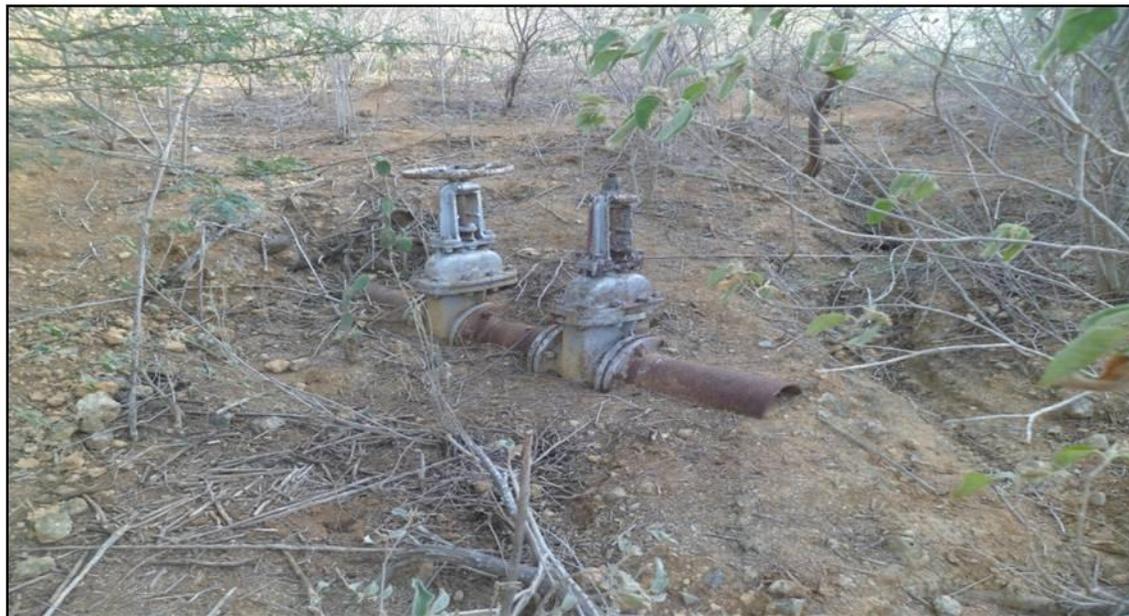
**Figura 13.3.-** Válvulas para el control del flujo en el extremo aguas abajo de la toma.  
(Cortesía del Ing. Jaires Noroño).

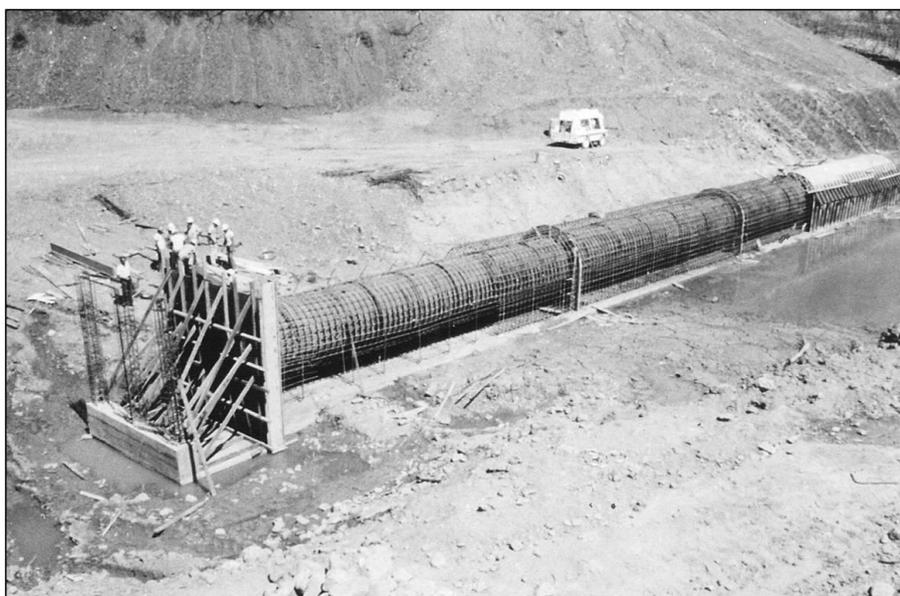
**Figura 14.1.-** Conducto de desviación y descarga de fondo en construcción.  
A la izquierda: estructura de rejas de la entrada del conducto.  
(Foto tomada por L.M. Suárez V.).

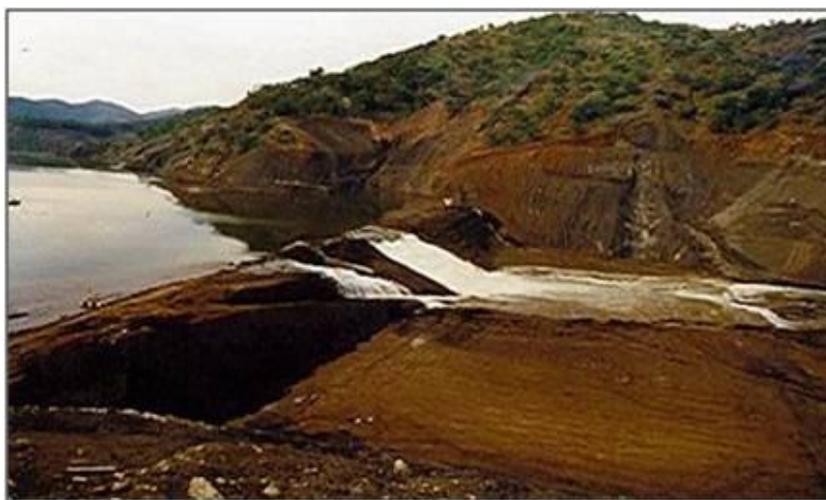
El 30 de noviembre de 1977, durante una creciente, la entrada del conducto se bloqueó completamente con palos y sedimentos y fue imposible destaparla antes de que el agua se derramara sobre la ataguía, Figura 14.2.

**Figura 14.2.-** Desbordamiento de la ataguía a finales de 1977.  
(Cortesía de VIALPA)

La entrada del conducto de desviación consistía en una estructura de concreto en forma de cajón con elementos individuales, desmontables de rejas de acero. Cuando se elaboró el proyecto de la obra no se pensó que el flujo arrastraría tal cantidad de troncos y palos, los cuales se trababan fácilmente en las rejas, acumulándose rápidamente y bloqueando el paso del agua. Al reducirse la velocidad de la corriente y disminuir la turbulencia comenzaba de inmediato la sedimentación de la enorme concentración de partículas de arcilla y limo transportadas en suspensión en el seno del flujo. El sedimento envolvía los troncos y palos, formando una masa cohesiva con la consistencia de un “barro armado” o “bahareque” cada vez más resistente a medida que se consolidaba con el transcurso del tiempo.

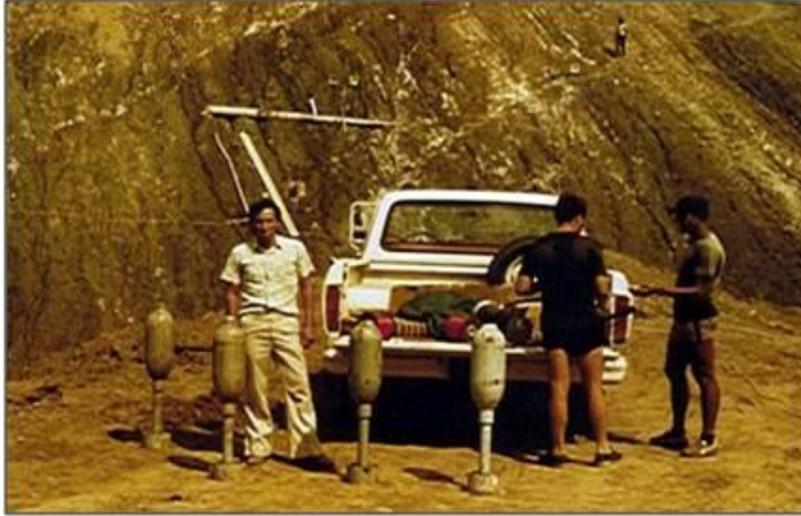
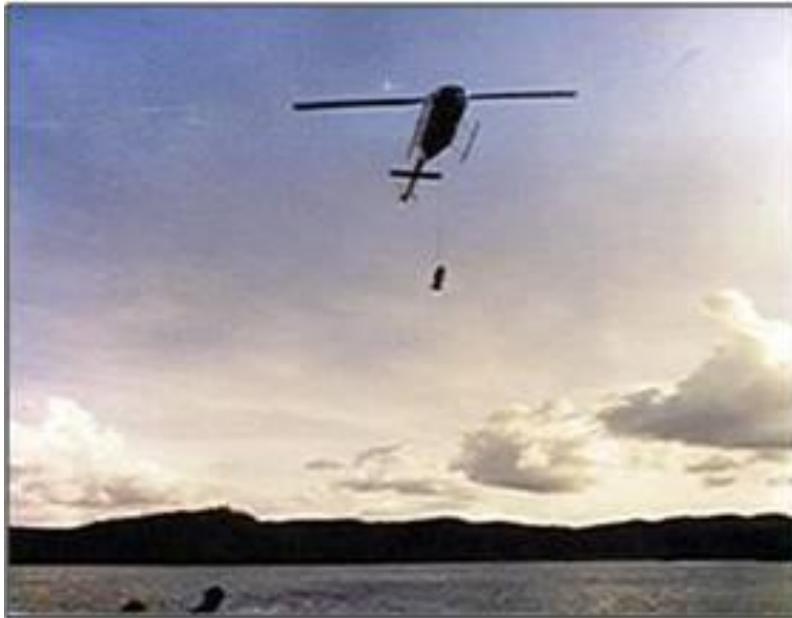
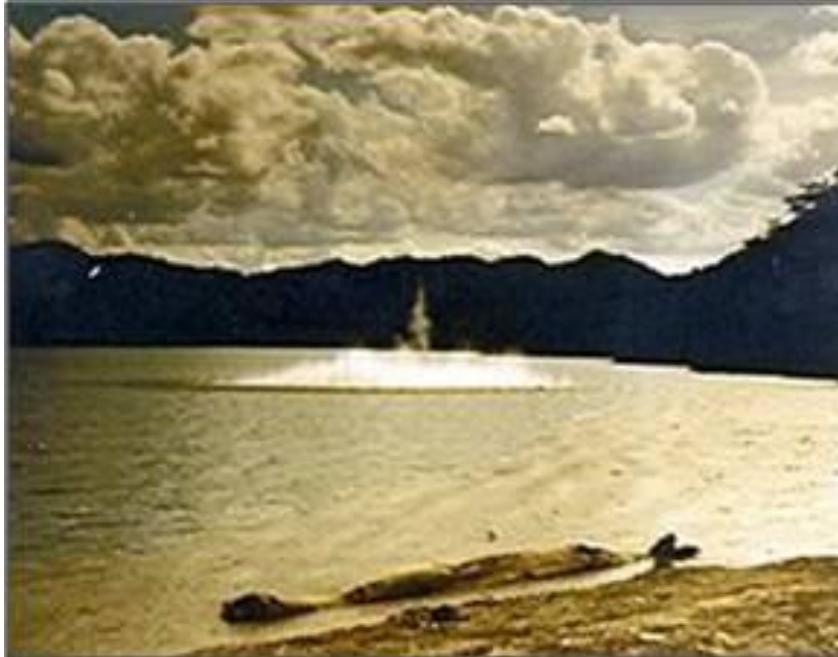
**Figura 14.3.-** Cargas de profundidad utilizadas en las voladuras. (Cortesía de VIALPA).

**Figura 14.4.-** Colocación de las cargas de profundidad con un helicóptero. (Cortesía de VIALPA).

**Figura 14.5.-** Detonación de las cargas de profundidad.  
(Cortesía de VIALPA).

Para destapar el conducto se usaron cargas de profundidad colocadas en su entrada mediante un helicóptero, con el auxilio de especialistas en explosivos de la Marina, Figuras 14.3, 14.4, y 14.5. Las cargas destruyeron completamente la estructura de rejas y

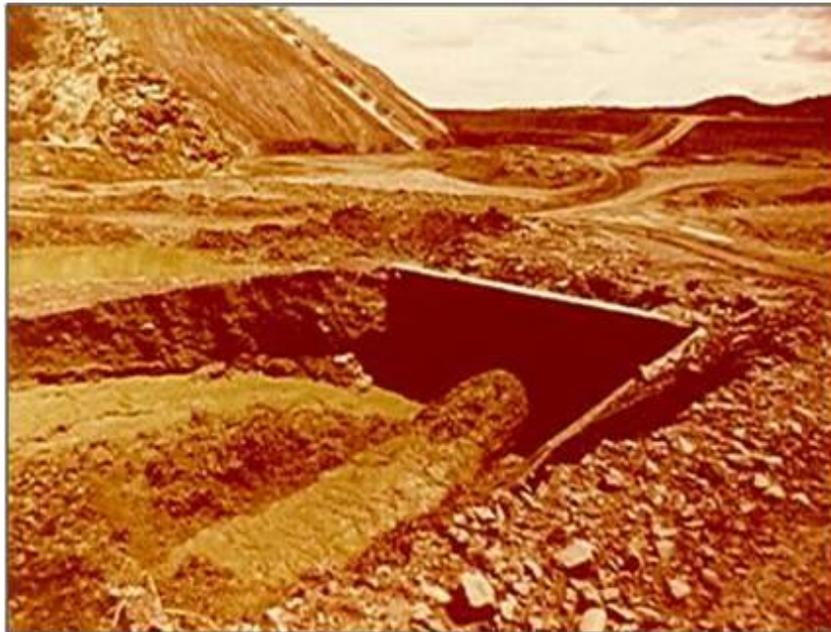
eliminaron los palos, troncos y sedimentos acumulados que impedían el flujo. El procedimiento de detonación fue exitoso y a los pocos minutos el agua comenzó a fluir libremente a sección plena y a gran velocidad (debido a la carga hidráulica de más de 20 m en el embalse), arrastrando todos los materiales que causaban la obstrucción, Figura 14.6.

**Figura 14.6.-** Conducto de desviación destapado, fluyendo a plena capacidad.  
(Foto tomada por L.M. Suárez V.).

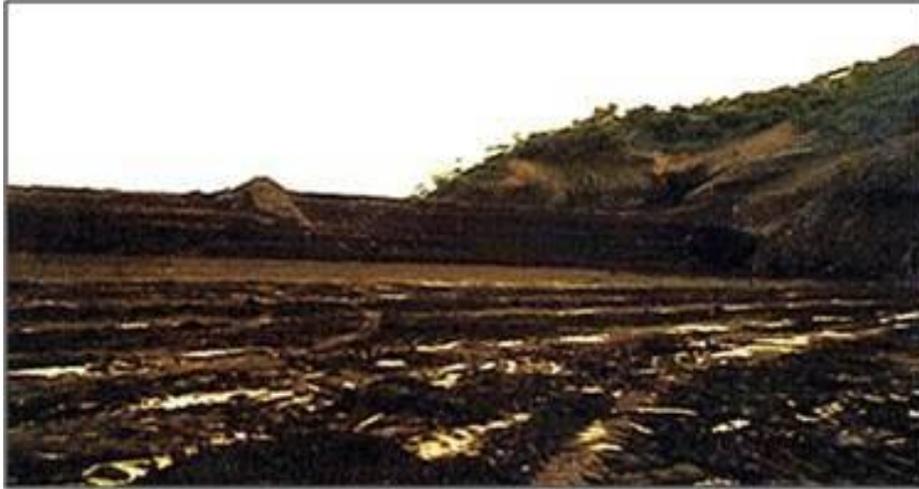
La ataguía y el terraplén de la presa en construcción no sufrieron daños. La arcilla de baja plasticidad (CL), compactada al 98% del Proctor Standard, resistió el efecto erosivo del flujo desbordado, Figura 14.7. El conducto de desviación tampoco sufrió daños importantes, con la excepción de la destrucción de la estructura de rejas de su entrada, por la voladura, Figura 14.8.

**Figura 14.7.-** En primer plano, el terraplén de la presa en construcción. Al fondo, la ataguía, después del desbordamiento de 1977. Los materiales, bien compactados, no sufrieron daños apreciables. (Foto tomada por L. M. Suárez V.).

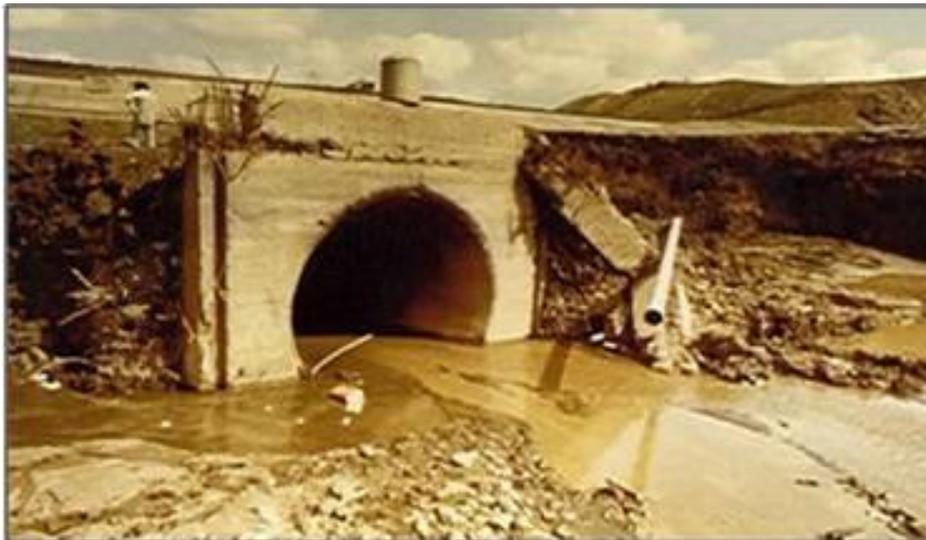
**Figura 14.8.-** Entrada del conducto despejada después de la voladura. (Foto tomada por L. M. Suárez V.).

Después de este incidente la estructura de entrada fue reconstruida, pero durante el resto de la etapa de desviación del río no se colocaron los paneles de rejas de acero para evitar nuevas obstrucciones causadas por la enorme cantidad de troncos y palos arrastrados por el flujo durante las crecientes, permitiendo que estos materiales pasaran libremente por el conducto. Hasta la puesta en servicio del embalse en diciembre de 1978, no se registraron nuevos inconvenientes, lo que sin lugar a dudas se debió a la no utilización de rejas en la entrada del conducto de desviación.

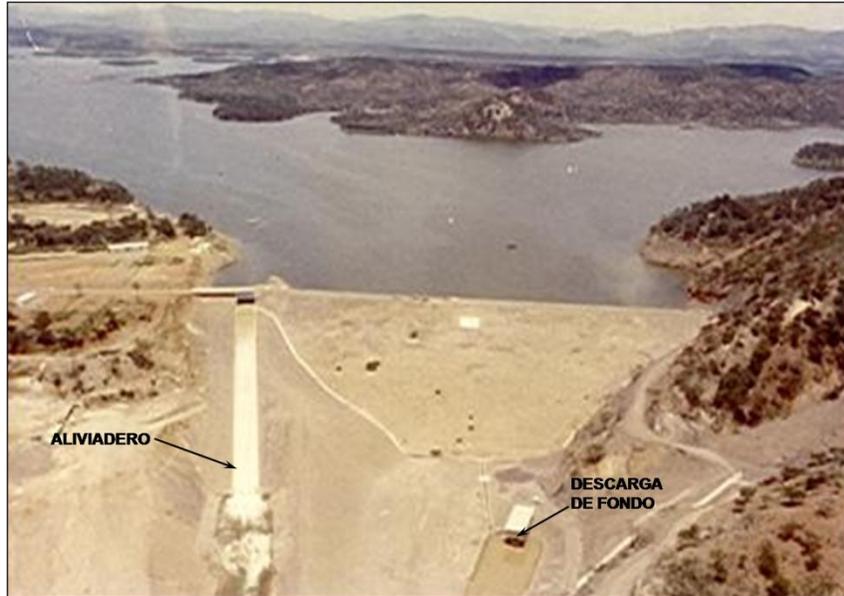
**Figura 14.9.-** Vista de conjunto. A la izquierda del vertedero se observa la excavación para alivios de emergencia. Nótese la diferencia entre el agua clara del aliviadero y el agua turbia de la descarga de fondo.  
(Foto tomada por L.M. Suárez V.).

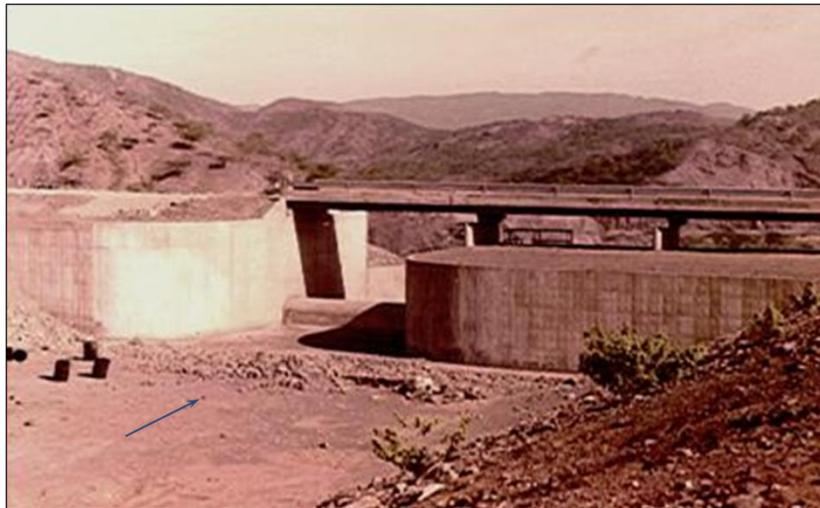
Los proyectistas, conscientes de las limitaciones del estudio hidrológico, debidas a la deficiencia de los datos disponibles para su elaboración, decidieron incorporar en el diseño una medida de seguridad consistente en que el muro derecho de la entrada del aliviadero, que limita con la ladera rocosa, tuviese 1,50 m menos de altura que el muro izquierdo, el cual queda en contacto directo con el terraplén de la presa. El criterio utilizado para tal dimensionado consistió en que la capacidad del aliviadero fuese suficiente como para dar salida a la creciente milenaria sin que ocurriera desbordamiento sobre los muros de su entrada. Pero, si llegase a ocurrir una creciente mayor que la determinada como milenaria, el flujo desbordaría sobre el muro derecho, hacia el estribo rocoso y no sobre el muro izquierdo en contacto con la presa. Con este propósito se excavó un canal en la roca del estribo, sin revestir, con un ancho de 15 metros, adyacente al muro derecho, a todo lo largo del aliviadero, Figura 14.10.

**Figura 14.10.-** Entrada del aliviadero. El muro derecho es 1,50 m más bajo que el izquierdo, para dar salida a crecientes excepcionales.  
(Foto tomada por L.M. Suárez V.).

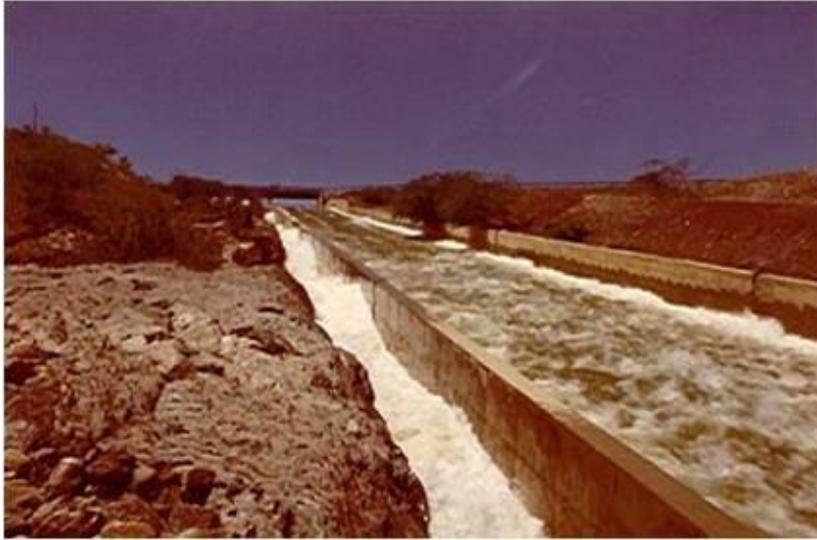
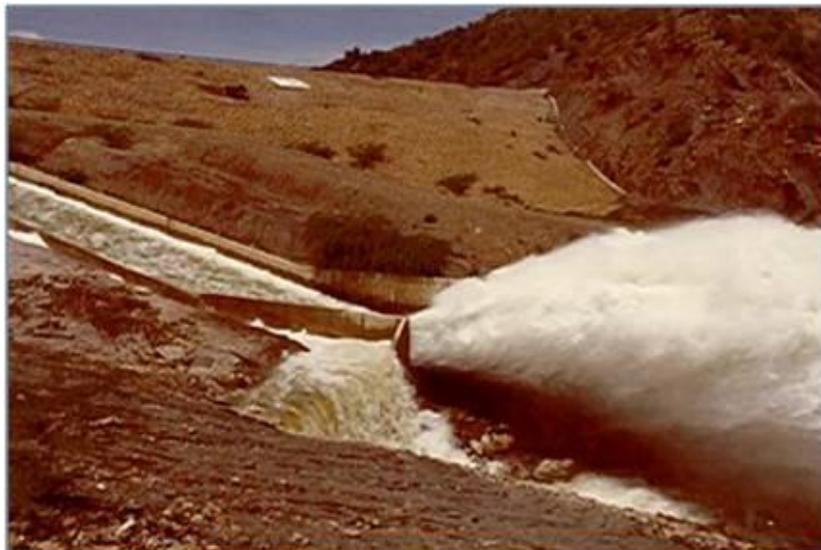
Dos años después de la puesta en servicio del embalse ocurrió una creciente excepcional que rebasó el muro derecho en 30 cm aproximadamente. No se produjeron daños de

importancia como consecuencia del desbordamiento, tan solo la erosión del material del relleno posterior del muro.

La ladera rocosa, constituida por capas alternadas de lutitas y areniscas, con un buzamiento alto y un rumbo perpendicular al sentido del flujo, resistió adecuadamente el efecto erosivo del flujo desbordado. El muro propiamente dicho no sufrió ningún daño, Figuras 14.11 y 14.12.

**Figura 14.11.-** Vista hacia aguas arriba del rápido del aliviadero rebotando por detrás del muro derecho, durante la creciente de 1980. (Foto tomada por L.M. Suárez V.).

**Figura 14.12.-** Lanzador en operación durante el desbordamiento del muro derecho, en 1980. (Foto tomada por L. M. Suárez V.).

Como producto de esta experiencia se decidió revestir en concreto el canal lateral inicialmente excavado en roca, con lo que el ancho total del aliviadero fue llevado a 25 metros, Figura 14.13.

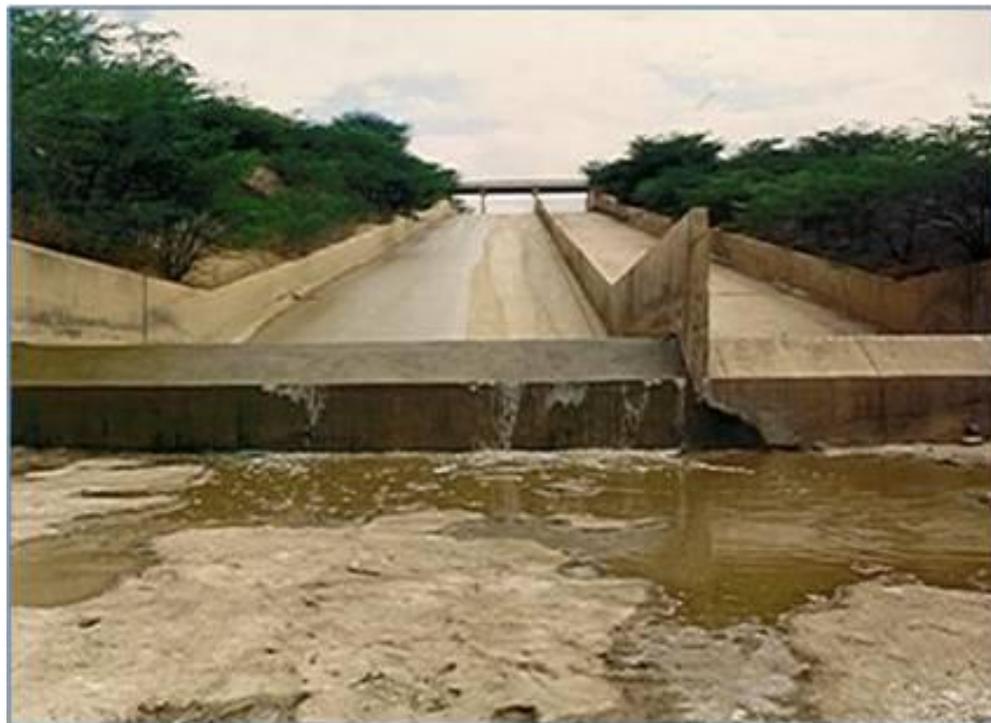
**Figura 14.13.-** Vista hacia aguas arriba del aliviadero ampliado.  
(Foto tomada por L.M. Suárez V.).

Después de la ampliación a 25 metros, el aliviadero funcionó satisfactoriamente.

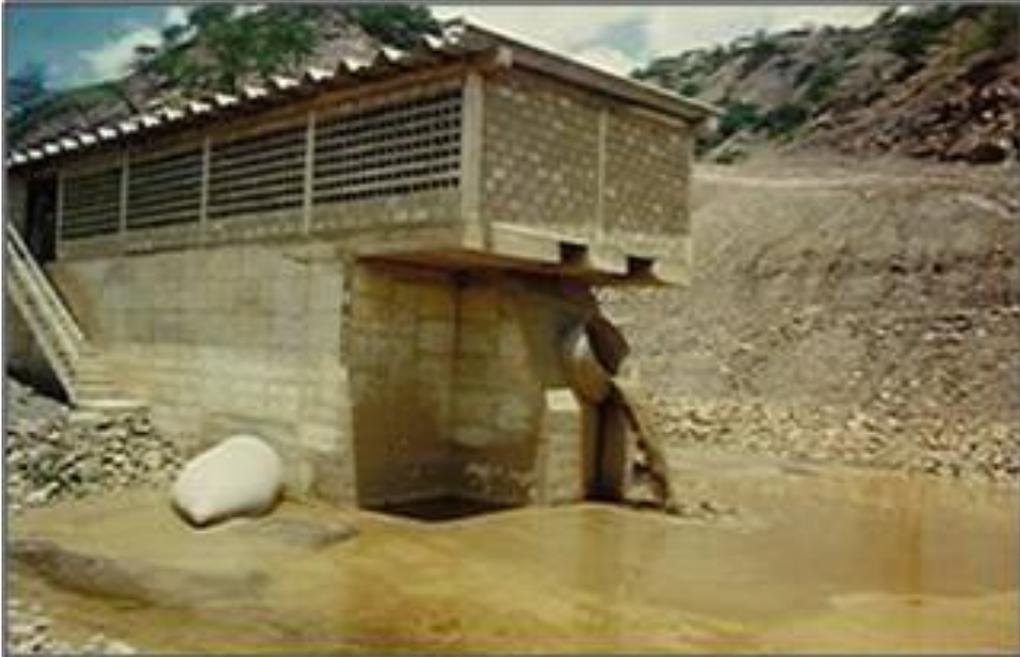
Las Figuras 14.14 a 14.17 muestran en secuencia el flujo de barro a través de la descarga de fondo durante una prueba en la que se abrió gradualmente la válvula mariposa (dentro de la caseta), antes de instalar la válvula de cono de 1,50 m de diámetro en el extremo de la tubería. Se observa que el flujo emergente es tan denso que prácticamente no salpica al caer de una altura de unos 3 metros.

**Figura 14.14.-** Se comienza a abrir la válvula mariposa de la descarga.  
(Foto tomada por L.M. Suárez V.).
