# Lecciones Aprendidas de los Incidentes y Fallas en las Presas de Venezuela

Luis Miguel Suárez Villar  
Diego Suárez Barrera

**Caracas, Venezuela, 2016**

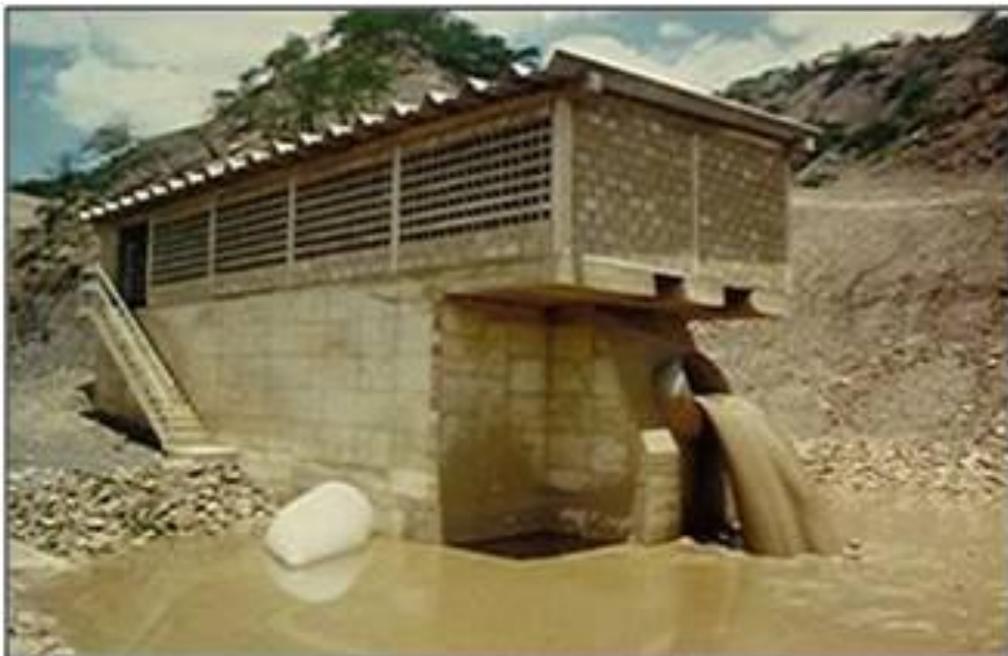
Las Figuras 14.14 a 14.17 muestran en secuencia el flujo de barro a través de la descarga de fondo durante una prueba en la que se abrió gradualmente la válvula mariposa (dentro de la caseta), antes de instalar la válvula de cono de 1,50 m de diámetro en el extremo de la tubería. Se observa que el flujo emergente es tan denso que prácticamente no salpica al caer de una altura de unos 3 metros.

**Figura 14.15.-** ≈15% de abertura de la válvula mariposa de la descarga.  
(Foto tomada por L.M. Suárez V.).

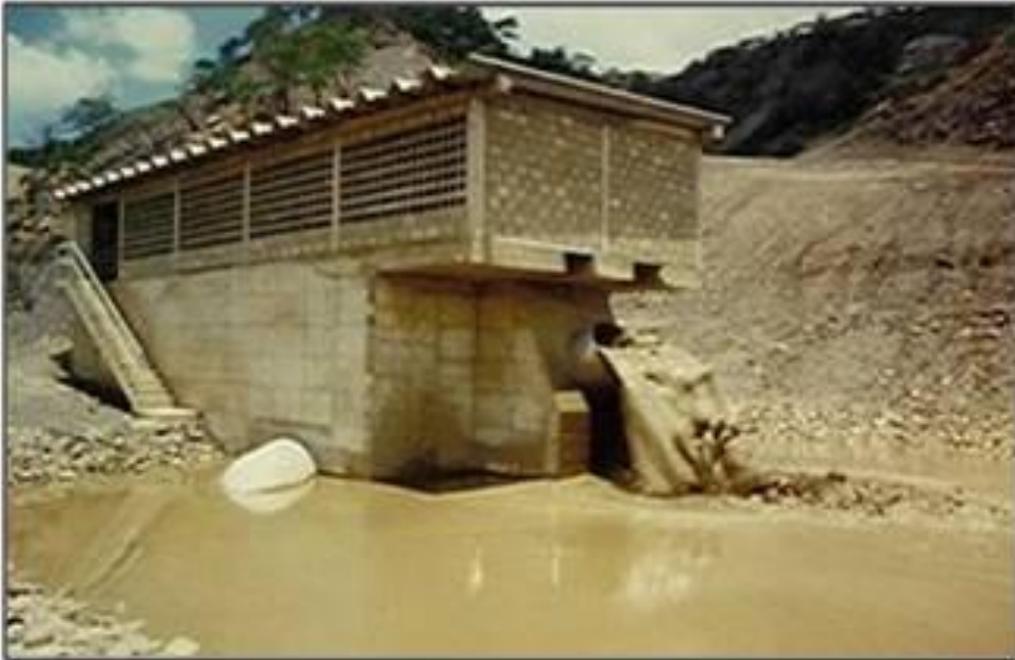
**Figura 14.16.-**  $\approx$  40% de abertura de la válvula mariposa de la descarga.  
(Foto tomada por L.M. Suárez V.).

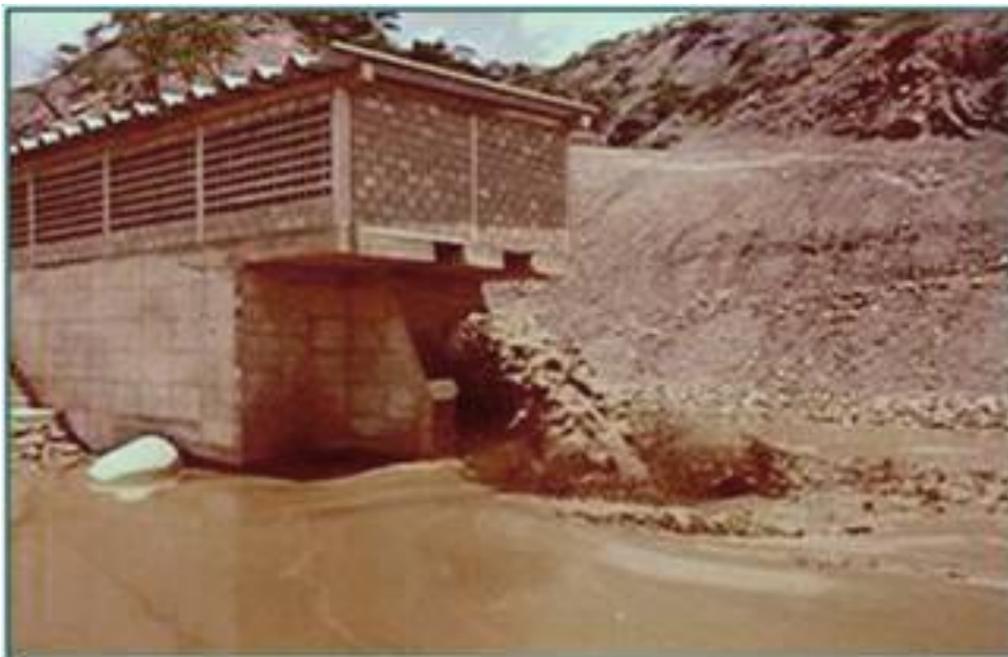
**Figura 14.17.-**  $\approx$  55% de abertura de la válvula mariposa de la descarga.  
(Foto tomada por L.M. Suárez V.).

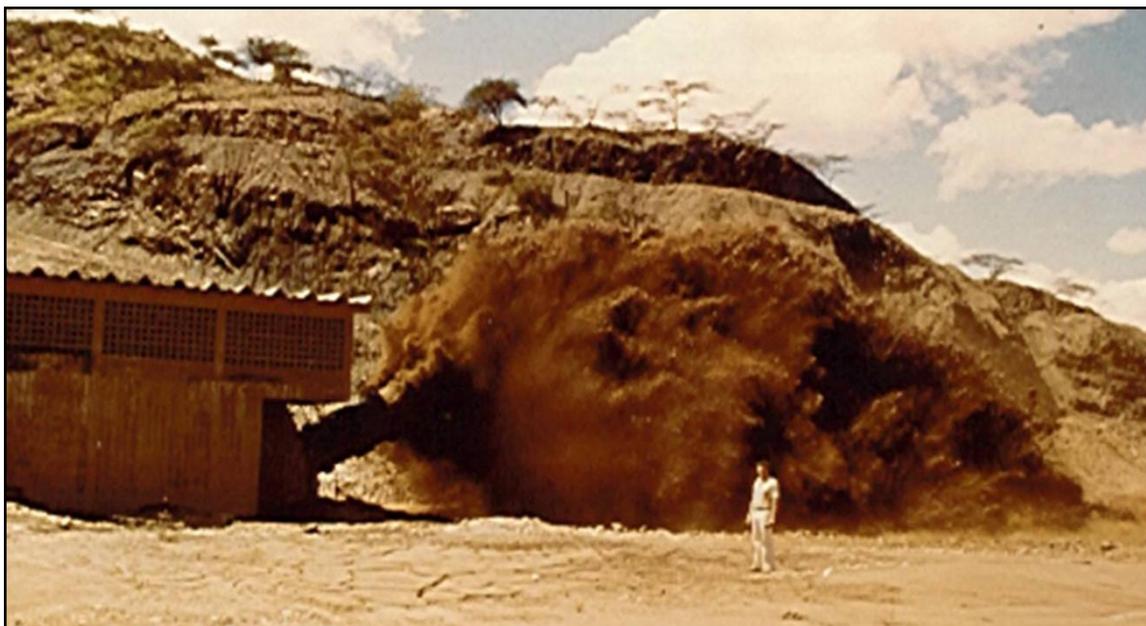
La Figura 14.18 muestra la descarga de fondo con la válvula Howell-Bunger ya instalada en su extremo de aguas abajo, operando normalmente. Se observa la turbidez del agua emergente, debida a la alta concentración de sedimentos del flujo evacuado del embalse.

**Figura 14.18.-** Operación normal de la descarga de fondo, con la válvula de cono ya instalada. Obsérvese la turbidez del agua emergente.  
(Cortesía del Ing. Juan Félix Ledézma).

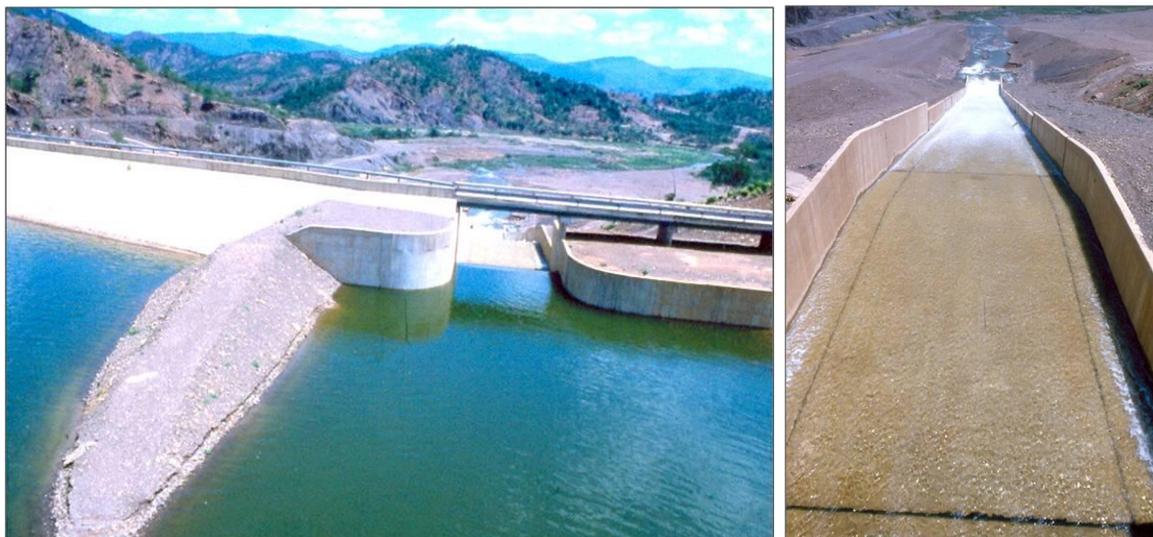
Resulta interesante comparar el agua cristalina que se observa en el aliviadero superficial (Figura 14.19), con el aspecto turbio del flujo de la descarga de fondo (Figuras 14.14 a la 14.18). No es difícil llegar a la conclusión de que para alargar al máximo la vida útil de los embalses en general, los excedentes de agua deben ser evacuados, en la medida de lo posible, por las descargas de fondo, con lo que se estará aprovechando la energía del flujo para expulsar sedimentos. Se podría decir que, desde el punto de vista de la lucha contra la sedimentación en los embalses, toda el agua que sale por los aliviaderos de superficie es agua perdida.

**Figura 14.19.-** Aspecto cristalino del flujo en el aliviadero, que en nada contribuye a la expulsión de sedimentos del embalse. (Fotos tomadas por L.M. Suárez V.).

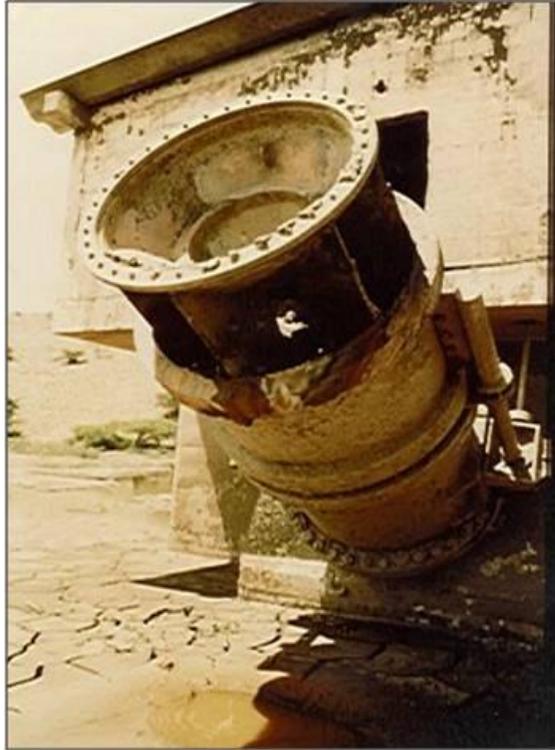
A mediados de 1983, a causa de la presión ejercida por los regantes de la zona aguas abajo de la presa, se procedió a abrir la válvula de cono, encontrándose que la misma, al igual que la mariposa y todo el conducto de la descarga de fondo, se encontraban completamente llenos de barró solidificado, sin que tuviera lugar flujo alguno, Figura 14.20. Desde entonces la descarga de fondo quedó inoperativa.

**Figura 14.20.-** Válvula Howell-Bunger y conducto de la descarga de fondo completamente llenos de sedimentos consolidados. (Foto tomada por L.M. Suárez V.).

A mediados de 1990 se intentó destapar la descarga de fondo. Para ello se desmontaron ambas válvulas, se excavó el sedimento del interior del conducto y se tuvo así acceso desde aguas abajo a la estructura de rejillas, ubicada aguas arriba de la presa, en el fondo del embalse. Se colocaron explosivos y se esperó a que el río tuviera un caudal importante para proceder a hacer voladuras, con el propósito de remover el sedimento acumulado y lograr la interconexión de la entrada del conducto con el agua del embalse, intentando que se estableciera un flujo capaz de arrastrar el barro acumulado. Todo fue inútil. El espesor de 36 metros de barro consolidado, mezclado con palos y troncos, formaba un “barro armado” muy resistente, sobre la estructura de rejas, que hizo fracasar la operación.

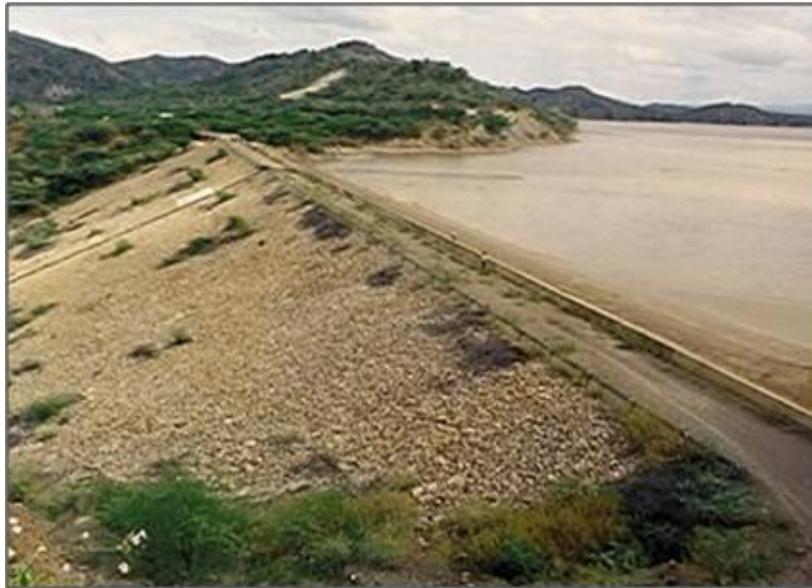
A finales de 1988, es decir, 10 años después de la puesta en servicio del embalse, éste se llenó completamente de sedimentos, hasta la cresta del vertedero, Figura 14.21.

Considerando que la sedimentación total de esta obra tuvo lugar en la mitad del tiempo estimado en el proyecto (sin tomar en cuenta el efecto de la descarga de fondo), se concluye que el transporte medio de sólidos del Río Pedregal, es en realidad del orden del doble del determinado en los estudios hidrológicos, es decir, de unos  $14 \times 10^6 \text{ m}^3/\text{año}$ . Esto ratifica lo expresado más arriba con relación a la importancia de contar con datos, producto de mediciones confiables y extensas en el tiempo.

**Figura 14.21.-** Embalse totalmente sedimentado a finales de 1988. (Foto tomada por L.M. Suárez V.).

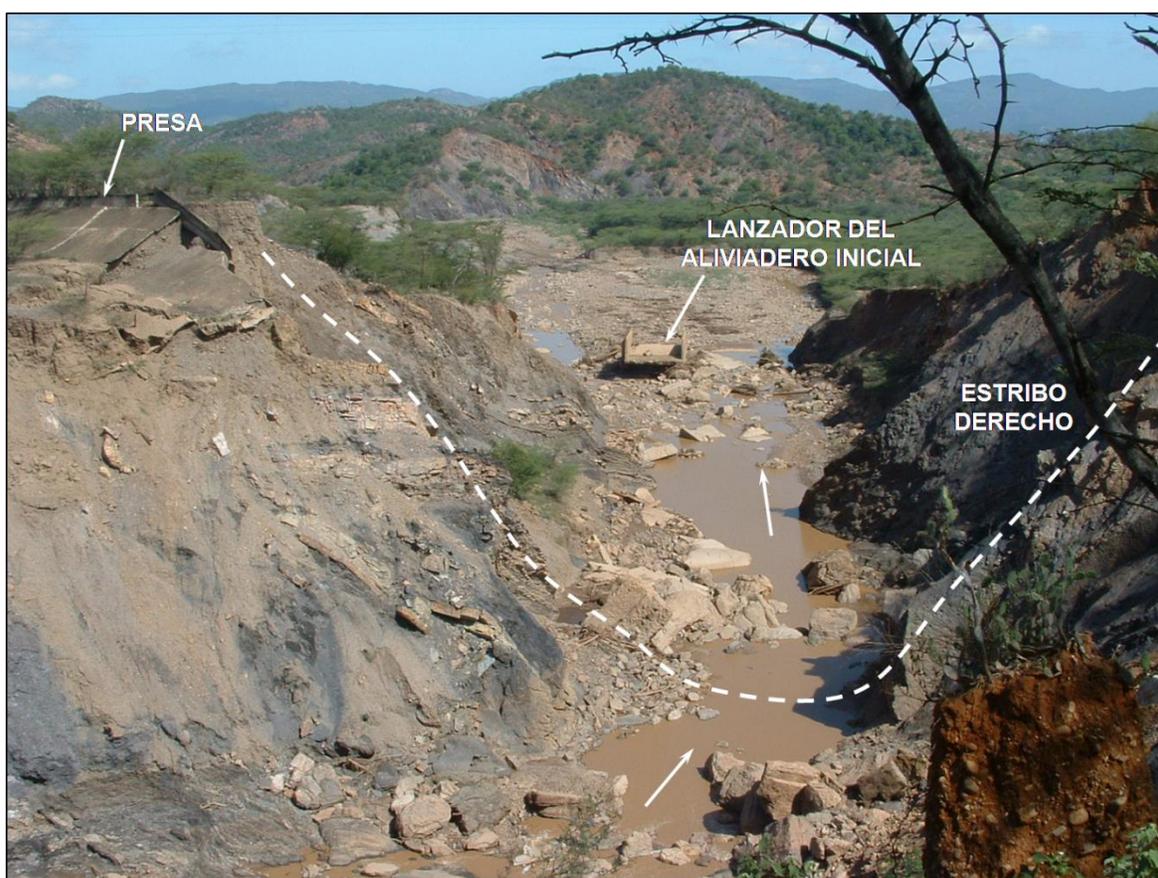
A partir del momento en que tuvo lugar el bloqueo de la descarga de fondo, el agua aportada por la cuenca al embalse solo podía salir de él por el aliviadero superficial. Cuando el embalse se azolvó completamente, hasta la cota de vertido del aliviadero, las partículas sólidas más gruesas (grava, cantos rodados, bloques) transportadas por el flujo, comenzaron a pasar por el mismo y después de varios años su efecto abrasivo terminó por destruir los dos canales de concreto y erosionar la roca subyacente (lutita y arenisca), causando el colapso de esta estructura de concreto y la formación de un zanjón en el contacto de la presa con el estribo derecho, que se fue profundizando gradualmente hasta llegar a la cota del cauce original. Las Figuras 14.22, 14.23, 14.24 y 14.25, muestran el estado en que se encontraba la obra en septiembre de 2005.

**Figura 14.22.-** Zanjón erosivo en el emplazamiento del aliviadero (9/2005).  
Obsérvense los restos de concreto y el lanzador del aliviadero inicial.  
(Foto tomada por L.M. Suárez V.).

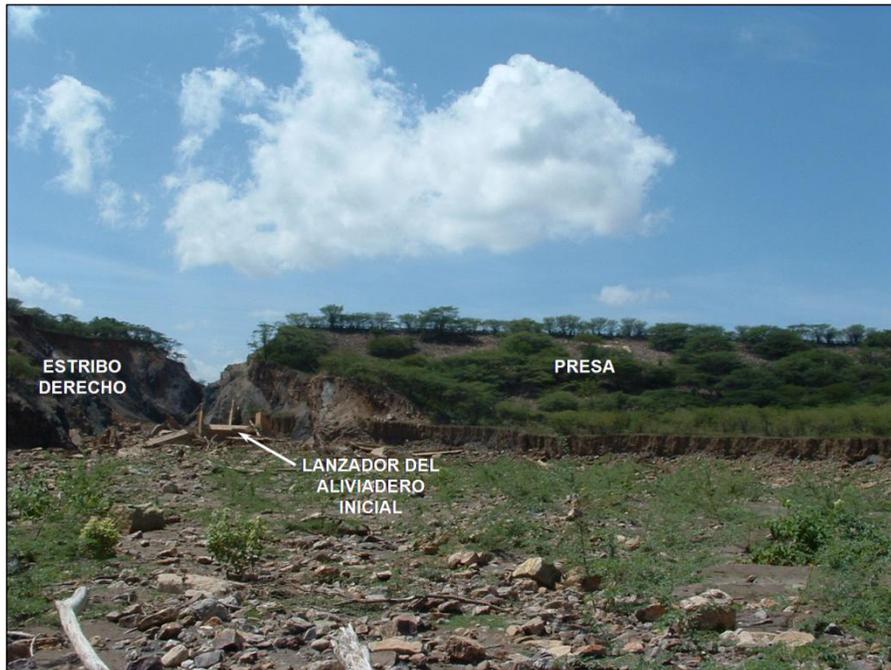
**Figura 14.23.-** Zanjón erosivo en el emplazamiento del aliviadero, visto desde aguas abajo (9/2005). Obsérvese el lanzador del aliviadero inicial.  
(Foto tomada por L.M. Suárez V.).

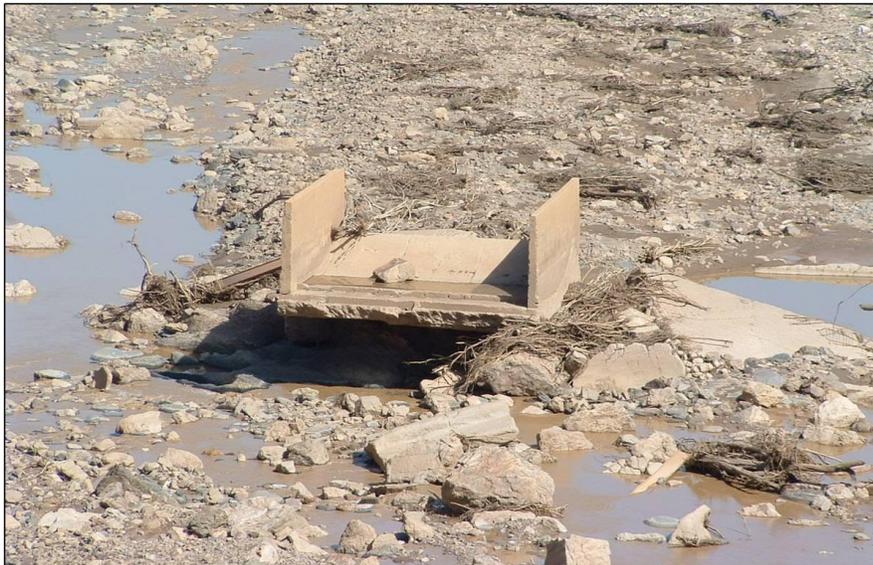
**Figura 14.24.-** Detalle del lanzador del aliviadero inicial (9/2005).  
(Foto tomada por L.M. Suárez V.).

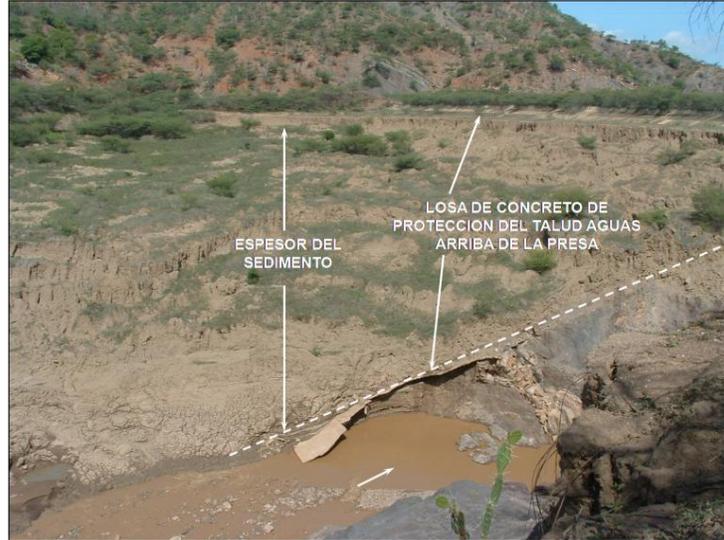
**Figura 14.25.-** Espesor del sedimento acumulado en el embalse, sobre la losa de concreto de protección contra la erosión del talud aguas arriba de la presa (9/2005). (Foto tomada por L.M. Suárez V.).

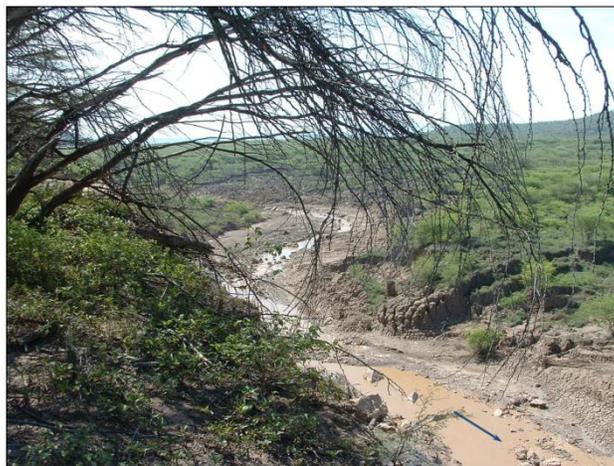
La Figura 14.26 muestra el cauce del Río Pedregal, inmediatamente aguas arriba de la presa, en septiembre de 2005. La erosión que destruyó el aliviadero y formó el zanjón en el contacto de la presa con el estribo derecho, se fue propagando hacia aguas arriba, a lo largo de la planicie de los sedimentos depositados en el embalse, restituyendo gradualmente el cauce original del río y ramificándose por sus afluentes de manera regresiva, aproximándose así a la forma en que se encontraban estos cursos de agua antes de la construcción de la presa, siguiendo un proceso dinámico mediante el que la naturaleza busca restablecer el equilibrio perdido por la construcción de la obra, Figura 14.27.

**Figura 14.26.-** Evolución del cauce aguas arriba de la presa, hacia el estado natural en que se encontraba antes de la construcción de la obra. (Foto tomada por L.M. Suárez V.).

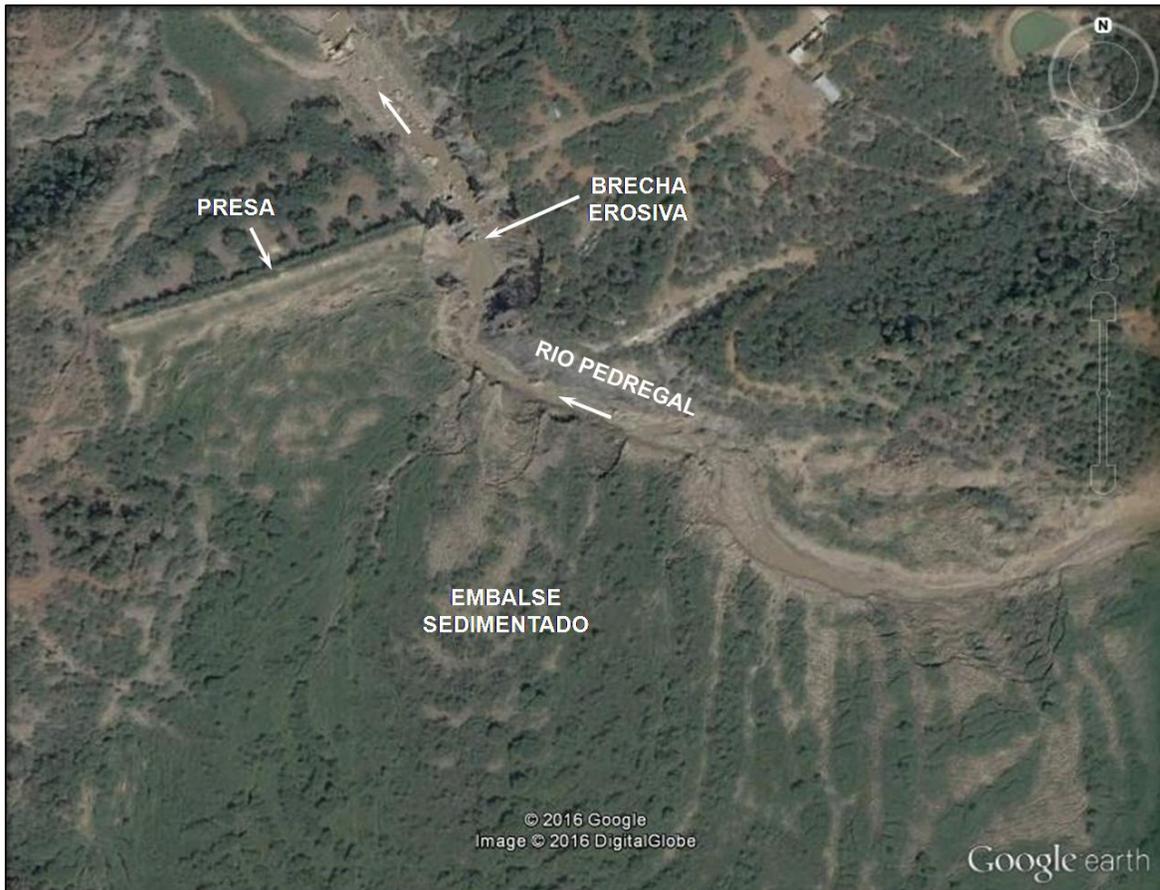
**Figura 14.27.-** Imagen de Google Earth, que muestra la evolución del cauce aguas arriba de la presa, buscando restituir el estado natural en que se encontraba antes de la construcción de la obra.

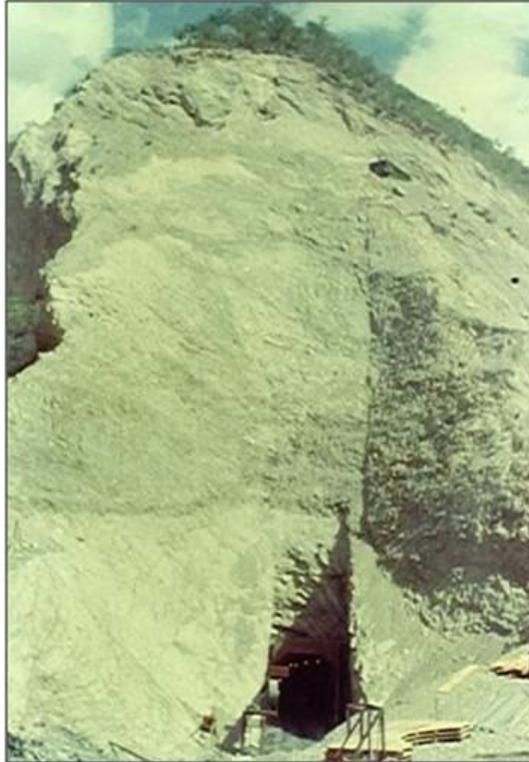
El estribo izquierdo de la presa, donde se construyó el túnel y la estructura inclinada, está formado por lutitas silíceas, carbonosas, duras, fracturadas, con diaclasas abiertas. Los planos de estratificación de las lutitas, en la zona del portal de entrada del túnel, tienen un buzamiento desfavorable para la estabilidad, de unos 30° hacia el embalse.

El talud cortado en la ladera (Figura 15.2) fue estabilizado inicialmente mediante concreto proyectado, provisto de barbacanas y anclajes pasivos cortos, bajo la hipótesis de que sería suficiente sostener los bloques superficiales de las lutitas, comprendidos entre los diferentes planos de las diaclasas, para asegurar la estabilidad del estribo.

**Figura 15.2.-** Talud excavado en la zona del portal de entrada del túnel, antes de la construcción de la de la pantalla anclada y de la estructura inclinada para el acceso a la cámara de compuertas. (Foto tomada por L.M. Suárez V.).

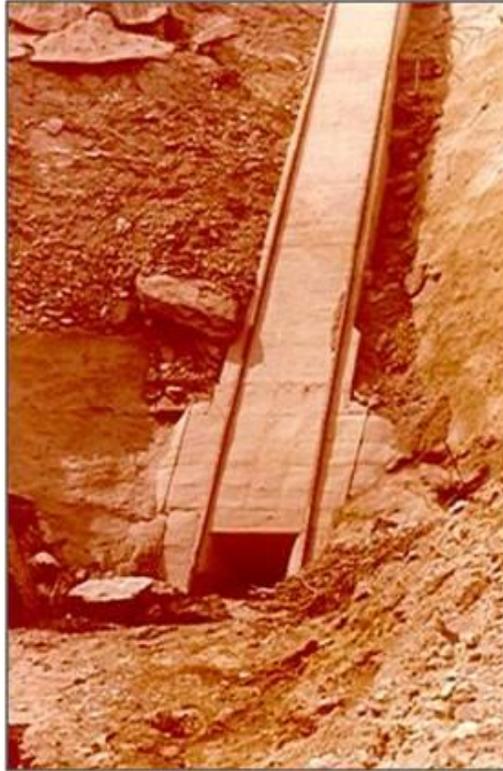
En 1978, menos de un año después de la puesta en servicio del embalse, se produjo la falla de las obras de estabilización del talud situadas a la izquierda de la estructura de toma, después de un descenso rápido del nivel del agua en el embalse, al operar la descarga de fondo, Figura 15.3.

Las causas que se combinaron para originar el deslizamiento fueron:

- El intenso fracturamiento del macizo de la ladera.
- La restricción al drenaje del agua freática, que después de un descenso rápido del nivel del embalse solo podía liberar la presión actuante detrás de la pantalla de concreto, a través de barbacanas de pequeño diámetro y eficiencia dudosa.
- El uso de anclajes pasivos cortos.

**Figura 15.3.-** Derrumbe del talud, después de despejada la entrada del túnel y vaciado el embalse. (Foto tomada por L.M. Suárez V.).

El embalse fue vaciado, se inspeccionó la estructura inclinada, la entrada del túnel y las compuertas, observándose que se encontraban en buen estado, Figura 15.3.

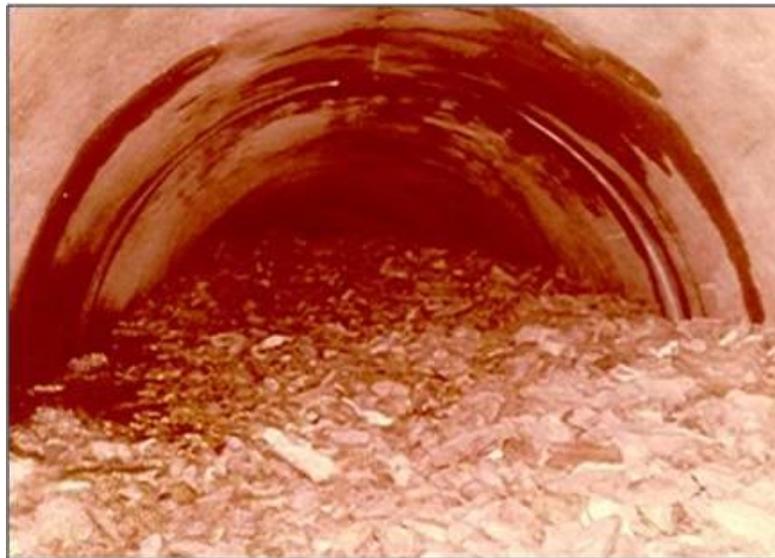
Una gran masa, formada por fragmentos de roca y suelos cayó en la entrada del túnel y fue arrastrada por el flujo, llenando su sección hasta más arriba de la mitad de la altura, en toda su longitud, Figura 15.4. El deslizamiento terminó por obstruir completamente la entrada del túnel, cubriéndola con un espesor de escombros de aproximadamente 10 metros.

**Figura 15.4.-** Escombros arrastrados por el flujo, llenando parcialmente el túnel. (Cortesía de VINCCLER).

Las autoridades del MARNR, propietario de la obra, contrataron una empresa de buzos, que comenzó a extraer el material depositado en la entrada del túnel, utilizando una aspiradora subacuática, con la que succionaban los suelos que rodeaban los bloques de roca caídos, para posteriormente, una vez desenterrados, retirarlos del sitio. Esta forma de trabajo demostró ser sumamente lenta y costosa, ya que los rendimientos eran muy bajos.

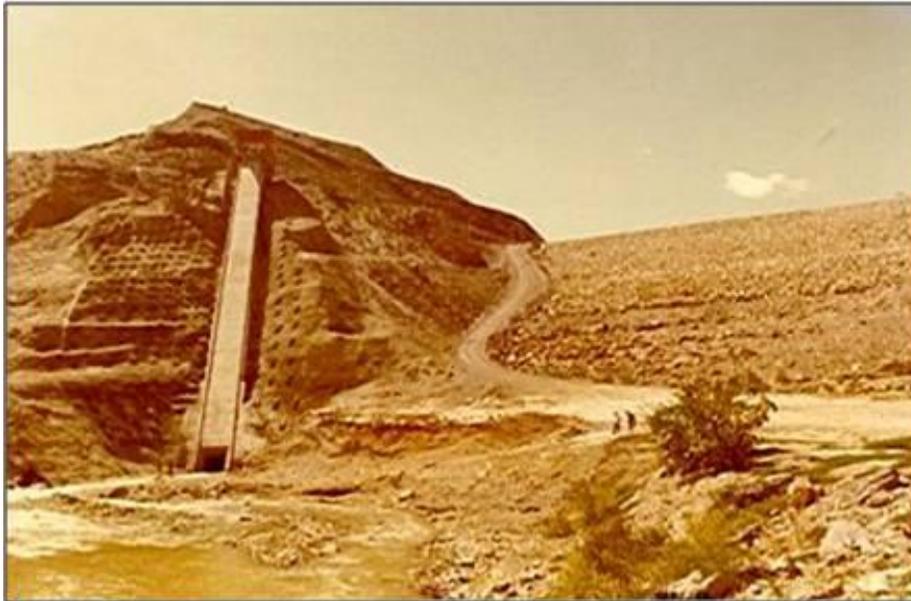
**Figura 15.5.-** Trabajos de estabilización del talud terminados, antes de proceder al llenado del embalse. (Foto tomada por L.M. Suárez V.).

El talud de la ladera, a ambos lados de la estructura de acceso a la cámara de compuertas fue excavado, eliminando todo el material suelto y la roca intensamente fragmentada. Se construyó un muro de concreto proyectado, armado en ambas caras y fijado al macizo con anclajes profundos, tensados, Figura 15.5. Entre cada cuatro anclajes se dejó una ventana de drenaje, con el acero de refuerzo de la pantalla pasando a través de la abertura para retener los fragmentos que pudieran desprenderse, y para permitir la libre salida del agua del macizo al producirse un descenso rápido del nivel del embalse. Esta solución de drenaje, empleada por primera vez en Venezuela en este caso, demostró ser muy efectiva, por lo que posteriormente fue utilizada en otros proyectos, obteniéndose resultados satisfactorios.

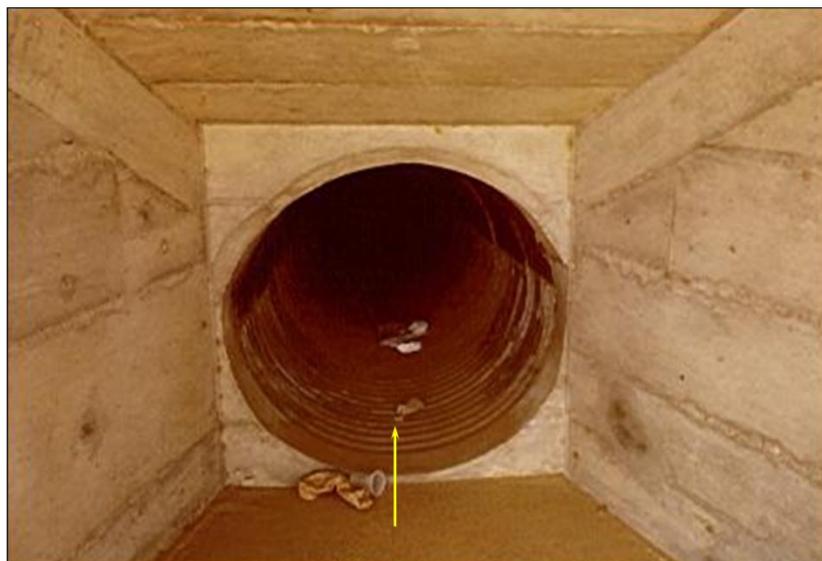
Como conducto enterrado bajo la presa se utilizó una tubería de acero corrugado, galvanizado, del tipo comúnmente utilizado en las alcantarillas del drenaje vial. La tubería tiene 91 cm de diámetro interno y fue revestida exteriormente con concreto, Figuras 16.2 y 16.3.

**Figura 16.3.-** Vista hacia aguas abajo, desde el cajón de rejas de la entrada de la toma. Obsérvese la tubería corrugada de acero galvanizado. (Foto tomada por L.M. Suárez V.).

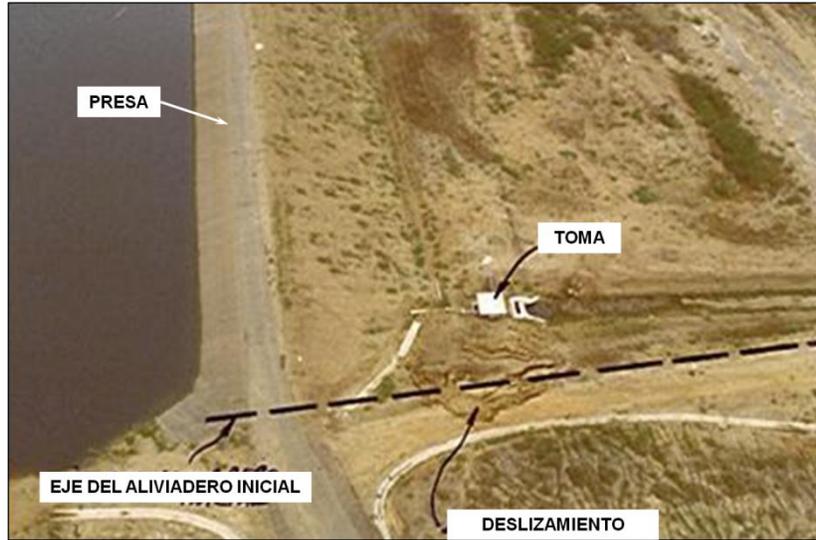
En diciembre de 1980 se produjo un deslizamiento en el contacto del talud aguas abajo de la presa con el estribo derecho, en el área adyacente a las válvulas de la toma. En la base del deslizamiento se observaba un pequeño manantial, Figuras 16.4 y 16.5.

**Figura 16.4.-** Vista aérea del deslizamiento en el contacto de la presa con el estribo derecho (Diciembre de 1980). (Foto tomada por L.M. Suárez V.).

Como resultado de las investigaciones efectuadas se llegó a la conclusión siguiente: La tubería de acero corrugado utilizada en la construcción de la toma, está formada por planchas galvanizadas unidas por medio de tornillos y tuercas, lo que hace que no sea impermeable, ya que al funcionar a presión, puede presentar fugas de agua a través de las uniones entre las planchas. Estas tuberías son fabricadas para ser utilizadas en obras de drenaje, donde su funcionamiento es como canal, con superficie libre. Tal como se

Al tener lugar el primer llenado del embalse, el agua a presión dentro del conducto, comenzó a fugarse a través de las juntas entre las planchas de acero, produciendo una presión expansiva en el revestimiento exterior de concreto, que lo agrietó. El agua comenzó a saturar el terraplén de la presa y el estribo derecho, hasta que la presión de poro creciente originó el deslizamiento.

El cambio de ubicación del aliviadero fue muy acertado, ya que la pobre calidad del estribo derecho pudo ser constatada posteriormente, cuando en diciembre de 1980 se produjo en este sitio el deslizamiento antes descrito, por lo que de haberse construido el aliviadero en el emplazamiento inicial, habría quedado destruido, Figura 16.4.

Los trabajos necesarios para corregir este primer problema consistieron en excavar parte del espaldón aguas abajo de la presa y del estribo, captar las filtraciones lo más aguas arriba que fue posible y conducir las hacia el exterior. Para evitar la saturación del espaldón de la presa y el estribo derecho, los últimos 20 m del conducto de toma fueron rodeados con un dren envolvente de arena, de manera de interceptar y descargar cualquier fuga de la tubería en este tramo. En el extremo aguas arriba del dren envolvente se construyó un dren pantalla de arena, cuya finalidad es interceptar cualquier filtración proveniente del tramo del conducto situado aguas arriba. El dren pantalla se prolongó por el estribo derecho, de manera de captar y descargar cualquier otro flujo que pudiera existir en esta zona.

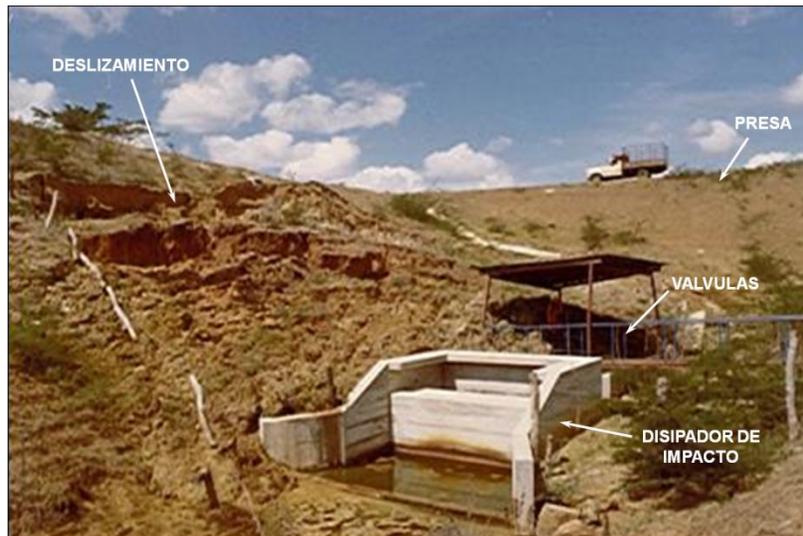
**Figura 16.5.-** Detalle del deslizamiento que enterró parcialmente las válvulas de la toma. En primer plano: el dissipador de energía tipo impacto. (Foto tomada por L.M. Suárez V.).

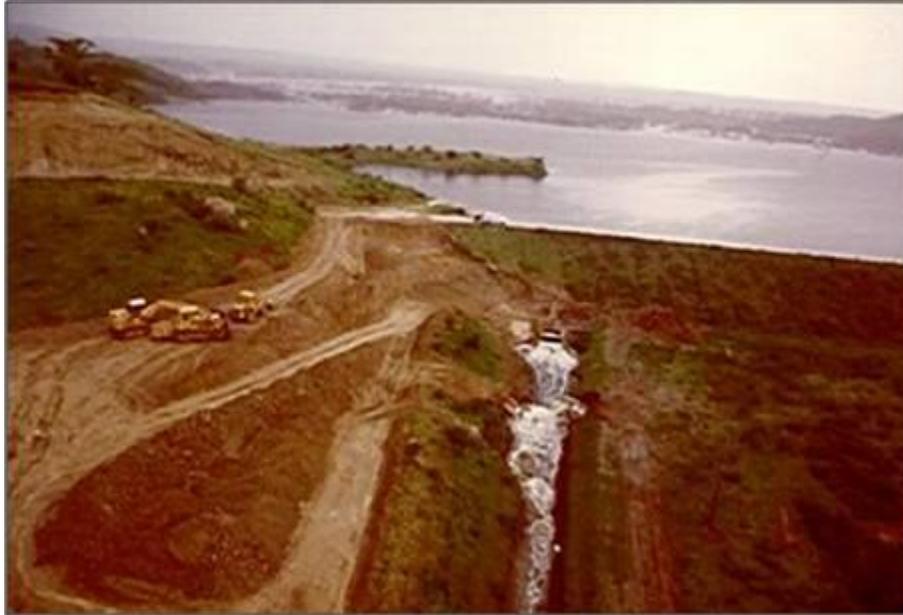
Los suelos predominantes en la zona son principalmente arenas finas, limosas, con muy baja resistencia a la erosión. Estos materiales pueden ser arrastrados fácilmente por el agua, incluso con velocidades moderadas. Entre el fondo del dissipador de energía de la toma y el cauce de la Quebrada Taquima existía un desnivel de 5,37 metros, lo que le proporcionaba al canal de restitución, excavado en tierra, una pendiente igual al 1,9%. Esta pendiente y las velocidades del flujo que ella originaba, eran excesivas para el tipo de suelo en el que se excavó el canal.

Cuando se produjo el deslizamiento del talud aguas abajo de la presa y del estribo derecho, a causa de las filtraciones en la toma, como primera medida de seguridad fue necesario proceder a bajar el nivel del embalse, abriendo totalmente las válvulas de la toma. Como consecuencia, se inició un intenso proceso de erosión regresiva que iba destruyendo el canal de salida, avanzando rápidamente en dirección al dissipador de energía, al cual amenazaba con alcanzar y destruir por socavación, Figura 16.6.

**Figura 16.6.-** Vista aérea de la erosión regresiva en el canal de salida de la toma. (Foto tomada por L.M. Suárez V.).

Para evitar la destrucción del disipador de energía fue necesario suspender el vaciado del embalse, cerrando las válvulas, y construir una caída en el canal de restitución.

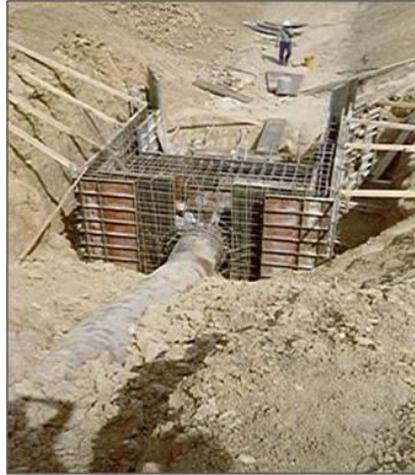
La caída está formada por una tubería enterrada, de acero soldado, de 0,75 m de diámetro. La entrada a la caída consiste en un canal trapecial revestido en concreto armado, al que sigue una tanquilla en la que comienza la tubería que vence el desnivel de 5,37 metros. En el extremo aguas abajo de la tubería se construyó un disipador de impacto similar al existente en la salida del conducto de la toma, Figura 16.7.

**Figura 16.7.-** Tubería de la caída y segundo dissipador de impacto en proceso de construcción, en el canal de salida de la toma.  
(Foto tomada por L.M. Suárez V.).

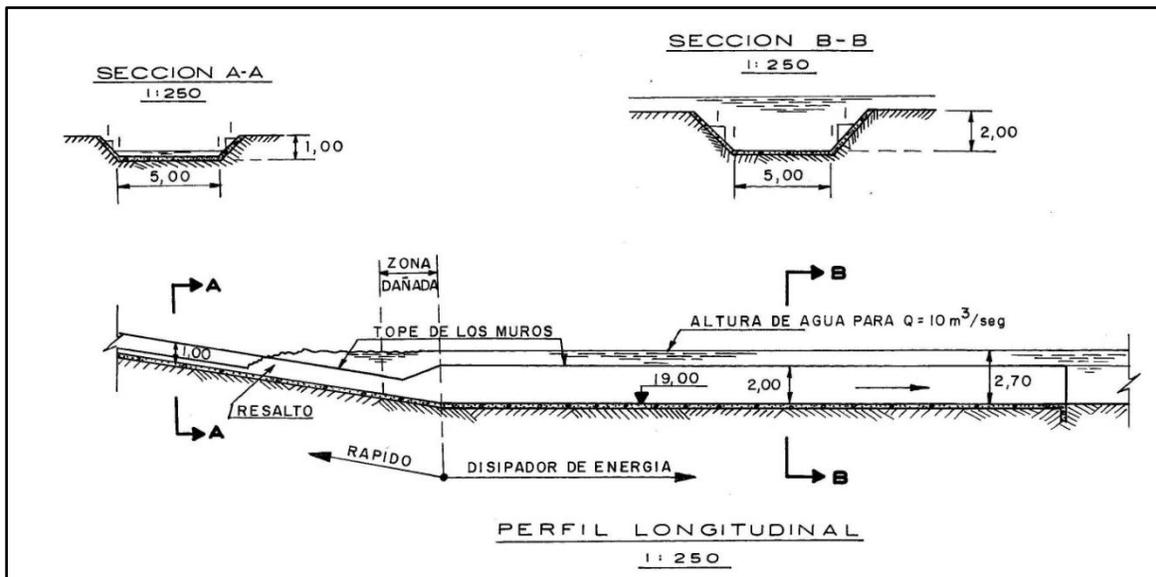
Al entrar en operación el aliviadero ocurrieron daños al final del rápido y comienzo del dissipador de energía. Estos daños se debieron a que el resalto hidráulico que se formó en el dissipador desbordó los taludes revestidos en concreto. Los daños más importantes se produjeron en la intersección del rápido con el canal horizontal del dissipador, donde el flujo socavó la estructura y produjo su colapso, Figura 16.9.

**Figura 16.9.-** Esquema del desbordamiento del dissipador de energía del aliviadero.

Como resultado de los cálculos efectuados durante las investigaciones de este evento, se pudo comprobar que el caudal máximo descargado por el aliviadero fue igual a 10 m<sup>3</sup>/s. Para ese caudal la profundidad del flujo en el cauce de la Quebrada Taquima, aguas abajo del dissipador de energía, fue estimada en 2,70 m, lo que explica el desbordamiento del dissipador, ya que la altura de sus losas laterales de concreto era de tan solo 2 m. El resalto hidráulico se desplazó aguas arriba, hasta la intersección del rápido con el dissipador, por el efecto de ahogamiento ejercido por la Quebrada Taquima (Figura 16.9).

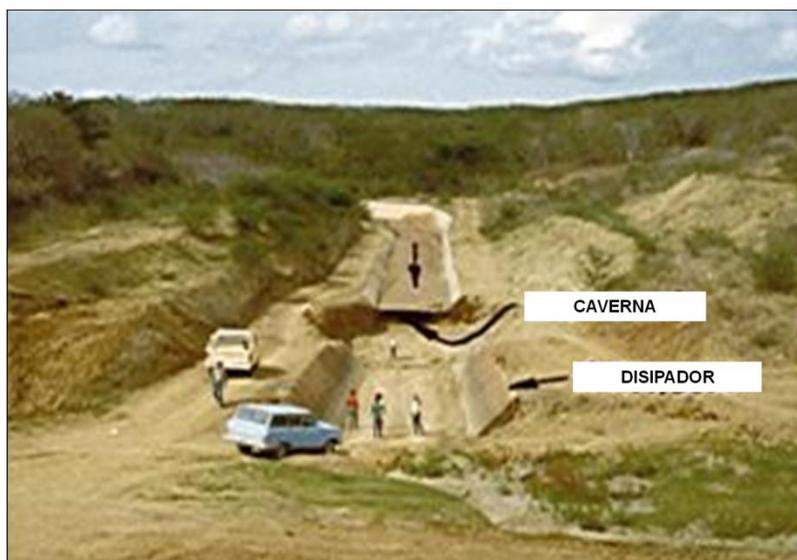
Cuando se procedió a demoler el concreto en la zona afectada por el desbordamiento, para hacer las reparaciones necesarias y aumentar las alturas de las protecciones laterales del canal, se descubrió una caverna bajo el rápido, la cual tenía un ancho de 3 a 4,8 m, una altura de 1,2 a 2,8 m, una longitud de 50 m aproximadamente, extendiéndose

a lo largo del rápido por debajo de su losa de fondo en dirección a la entrada del aliviadero. La losa de fondo y las losas de los taludes situadas aguas arriba de la zona de daños en la intersección del rápido con el dissipador, estaban intactas, Figuras 16.10, 16.11 y 16.12.

**Figura 16.10.-** Caverna bajo el rápido del aliviadero.  
(Foto tomada por L.M. Suárez V.).

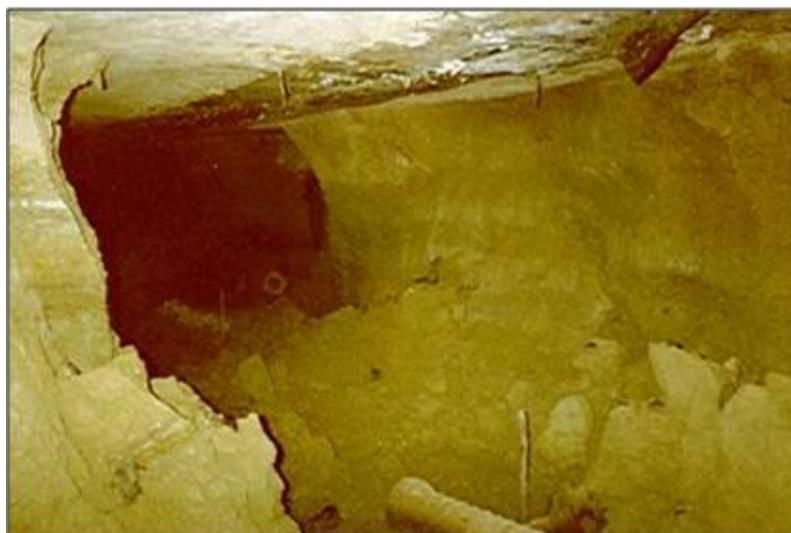
**Figura 16.11.-** Vista hacia aguas arriba de la caverna formada bajo el rápido. En la parte superior se ve la losa de fondo del canal. Los tubos de subdrenaje están tirados en el piso de la caverna.  
(Foto tomada por L.M. Suárez V.).

La caverna fue originada por un proceso de tubificación en torno al sistema de subdrenaje del aliviadero, consistente en un único dren longitudinal, ubicado bajo la losa de fondo del canal, en su centro. El dren estaba formado por una tubería perforada de concreto, de 20 cm de diámetro, colocada en una zanja rellena con piedra picada. Esta tubería descargaba al canal del aliviadero, mediante una serie de conductos transversales que desembocaban en la parte inferior de los taludes del rápido, a través del revestimiento de concreto.

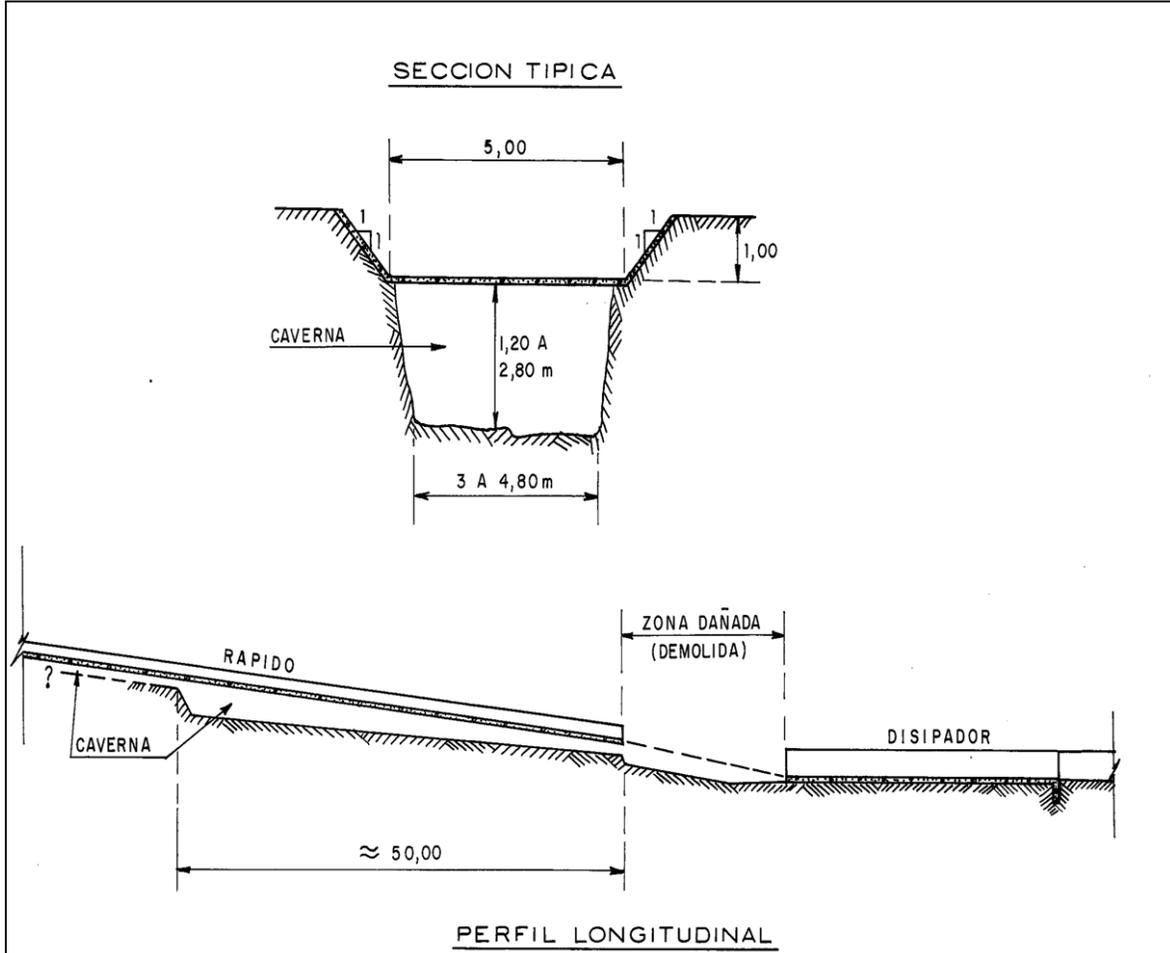
**Figura 16.12.-** Esquema de la caverna formada por erosión regresiva bajo el rápido del aliviadero.

El material que constituye la fundación del aliviadero es una arenisca mal cementada que se meteoriza y desintegra fácilmente, dando origen a suelos residuales areno-limosos, con muy baja resistencia a la erosión.

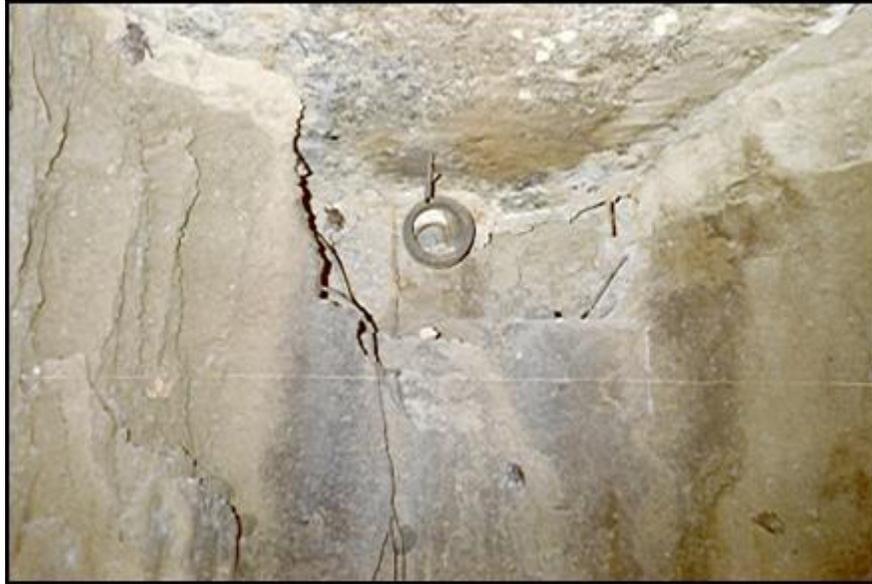
El proceso de tubificación, o erosión regresiva, pudo ser constatado al inspeccionar la caverna bajo el rápido, ya que en su extremo de aguas arriba se veía que dicha caverna continuaba en dirección hacia la entrada del aliviadero, pero con dimensiones mucho menores, en torno al dren longitudinal, hasta una distancia que no fue posible medir por lo inaccesible de este tramo, Figura 16.13.

Figura 16.13.- La caverna bajo la losa del rápido del aliviadero continuaba en dirección hacia aguas arriba, en torno a la tubería longitudinal de subdrenaje. (Foto tomada por L.M. Suárez V.).

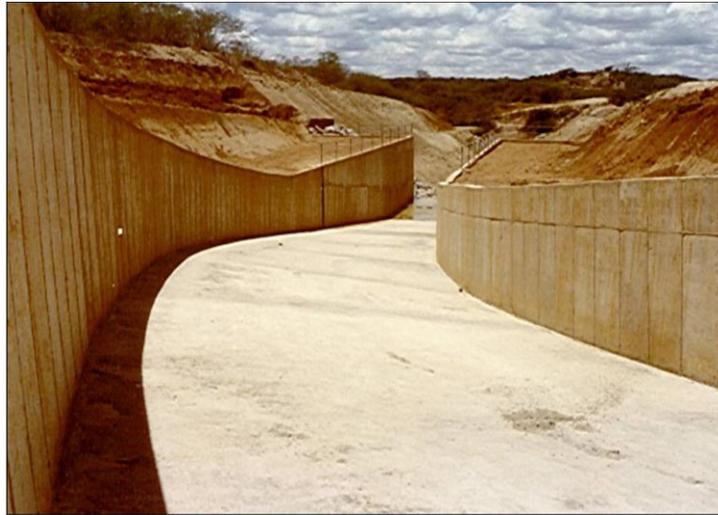
**Figura 16.14.-** Vista hacia aguas abajo del nuevo aliviadero construido con sección rectangular. Obsérvese el peralte del fondo. Al final del rápido se ve el dissipador de energía, tipo USBR III. (Foto tomada por L.M. Suárez V.).

Para solucionar este tercer problema, se elaboró un nuevo proyecto en el cual se conservó únicamente el tramo correspondiente al vertedero del aliviadero anterior y su mismo trazado en planta. Considerando que, a causa de las ondas que se forman en el flujo, difíciles de evaluar por métodos analíticos, la sección trapecial no es la más

recomendable cuando, como en este caso, se tiene un régimen supercrítico y un trazado en curva, se decidió construir el nuevo aliviadero con sección rectangular (Figura 16.14), por lo que todo tramo del rápido en sección trapecial fue demolido.

Se efectuó un nuevo estudio hidrológico, del cual se obtuvo un caudal de diseño igual a  $23 \text{ m}^3/\text{s}$ , correspondiente al pico de la creciente milenaria, transitada por el embalse. En el extremo aguas abajo del rápido se construyó un dissipador de energía tipo USBR III, Figuras 16.14 y 16.15.

- Se diseñó un fondo peraltado en el rápido, calculado para adaptarse a las condiciones hidráulicas del flujo con el nuevo caudal de diseño, correspondiente a la creciente milenaria.
- Se dotó al aliviadero de un adecuado borde libre, en el rápido, en la curva, y en el dissipador de energía, para contener las ondas superficiales del flujo y garantizar que éste no desborde los muros, en vista de la mínima resistencia a la erosión de los suelos adyacentes.
- Debido al elevado potencial de erosión de los suelos de la zona se descartó la utilización de subdrenajes para el control de la subpresión en el canal. Para compensar el efecto de la subpresión se utilizó el peso propio de la estructura, incluyendo sendas prolongaciones laterales de la losa de fondo del canal, de manera de contar también con los pesos de los rellenos colocados detrás de los muros.

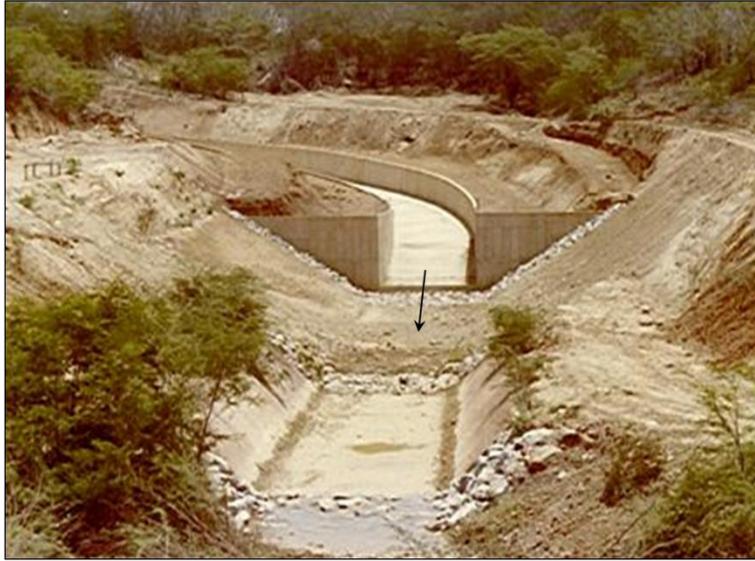
**Figura 16.15.-** Vista hacia aguas arriba del nuevo aliviadero terminado.  
En primer plano están los restos del dissipador del aliviadero anterior.  
(Foto tomada por L.M. Suárez V.).

- Se utilizaron solamente dos juntas transversales de dilatación en todo el aliviadero, una aguas abajo del vertedero, en la unión de la estructura anterior con la nueva, y la otra en la unión entre el rápido y el dissipador de energía. Entre estas dos juntas existe una separación de 63,05 m.
