# Lecciones Aprendidas de los Incidentes y Fallas en las Presas de Venezuela

Luis Miguel Suárez Villar  
Diego Suárez Barrera

**Caracas, Venezuela, 2016**

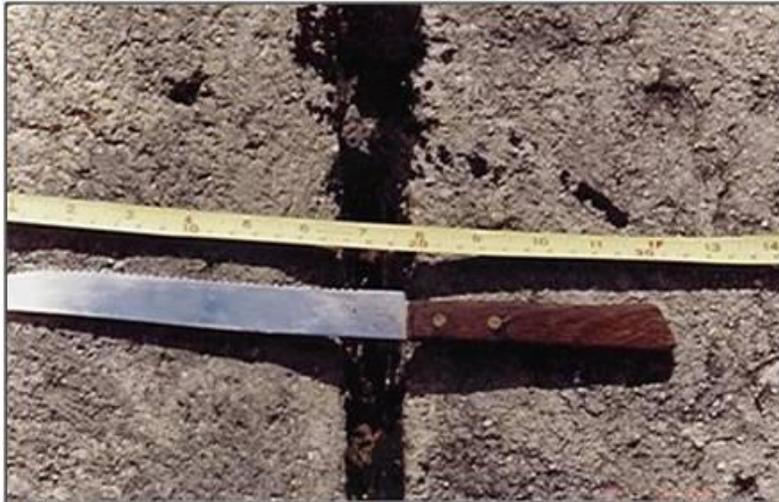
Otro aspecto que afecta el almacenamiento en el embalse es el comportamiento de las juntas de dilatación en la pantalla de concreto armado construida sobre el talud aguas arriba de la presa y que constituye su único elemento impermeable. Esta pantalla inclinada, con una pendiente 1,5:1, tiene un espesor de 30 cm en la cresta, que va aumentando gradualmente con la profundidad, hasta alcanzar 50 cm a nivel del cauce del río. La losa de concreto está provista de juntas verticales, horizontales e inclinadas que la dividen en un conjunto de paños independientes, articulados entre sí, ya que el acero de refuerzo se interrumpe en cada junta, Figura 17.2.

Las juntas entre los diferentes paños de la losa están provistas en el centro de su espesor de un sello de goma de 9" con bulbo central de gran deformación. La abertura de las juntas es de 2,5 cm y están rellenas con neoprene, goma dura o cartón alquitranado. En los 5 cm exteriores de las juntas se colocó un relleno asfáltico como sellador. Este relleno, en la mayor parte de las juntas inspeccionadas, estaba endurecido, rígido y había perdido su elasticidad, encontrándose adherido a uno de los labios de las mismas y desprendido del otro, dejando así un espacio abierto por el que se introducía el agua del embalse, Figura 17.2. El concreto visible de la losa estaba en buen estado.

**Figura 17.2.-** Detalle de una junta de la losa, con el relleno asfáltico endurecido, sin elasticidad y separado del concreto. (Foto tomada por L.M. Suárez V.).

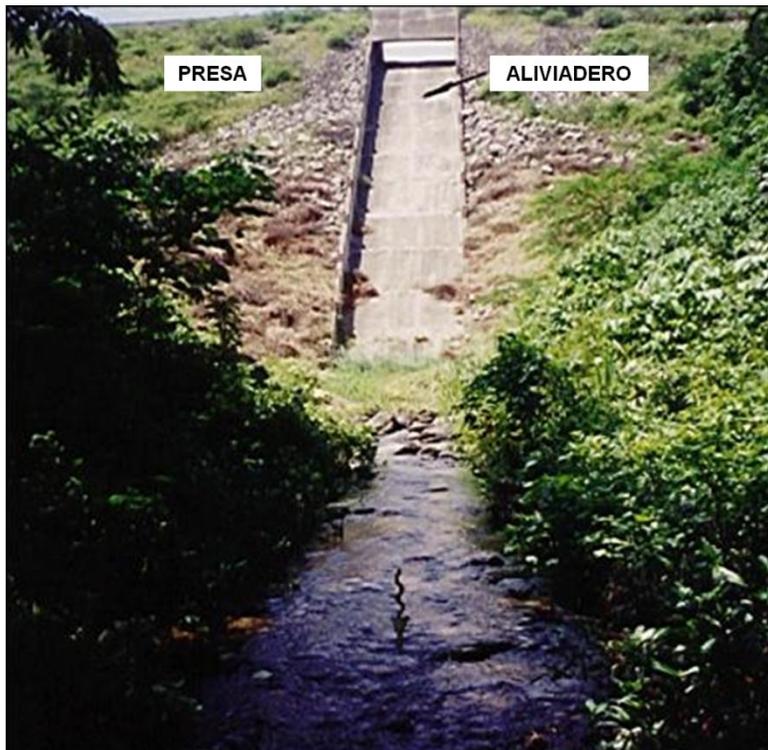
En el talud aguas abajo de la presa, a nivel del cauce del río, se observaba un flujo continuo de filtraciones, aflorando a través del enrocado, Figura 17.3.

**Figura 17.3.-** Filtraciones aflorando en el talud aguas abajo de la presa. (Foto tomada por L.M. Suárez V.).

El día 2/9/1995 se realizó un aforo de dichas filtraciones, obteniéndose un caudal de 43 lps. Simultáneamente se efectuó otro aforo en el Río Canoabo, inmediatamente aguas arriba del embalse, obteniéndose un caudal igual a 190 lps. Es decir, se estaba filtrando aproximadamente el 23% del caudal que el río aportaba al embalse.

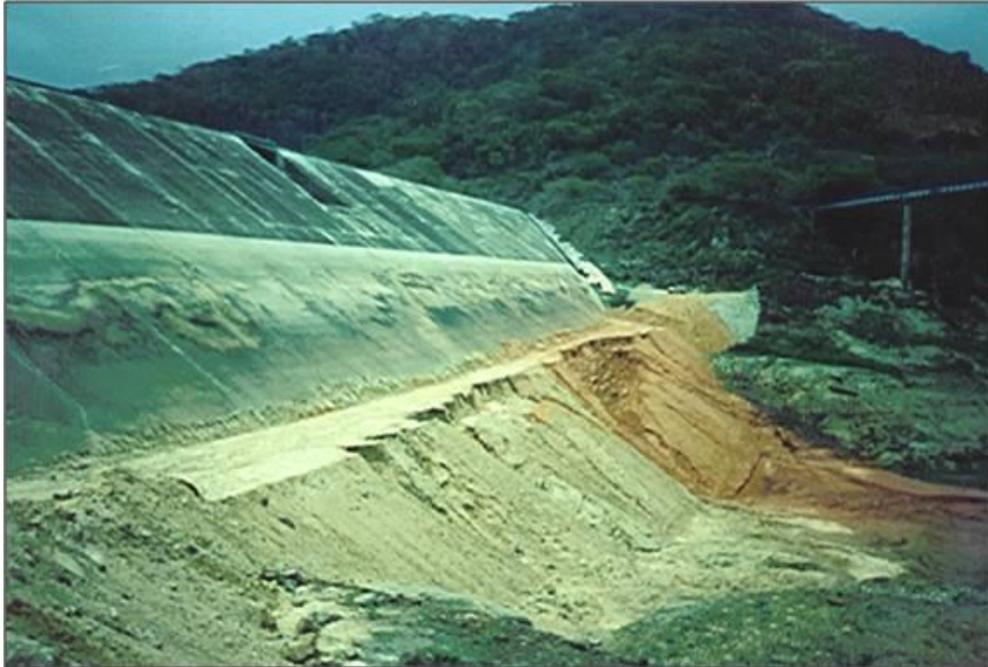
- Lamentablemente, como sucede a veces con los fenómenos naturales, a pesar de la previsiones tomadas para garantizar el abastecimiento de agua desde este embalse, la época de verano del año 2001 se extendió bastante más allá del mes de abril, desviándose en forma atípica de los registros históricos, lo que ocasionó que el almacenamiento previsto se agotara totalmente, dando origen a una situación de crisis en el abastecimiento que fue ampliamente reseñada por los medios de comunicación, Figuras 17.5 y 17.6.

**Figura 17.5.-** Vista de la berma colocada bajo agua sobre la losa de concreto de la presa, después del vaciado total del embalse (5/2001).  
(Foto tomada por L.M. Suárez V.).

- Una vez alcanzada la cota mínima de seguridad del embalse para abastecer la demanda hasta el inicio estimado de la época de lluvias, se suspendió el vaciado y se procedió a construir una berma con material empujado desde ambas márgenes de la presa, utilizando un suelo areno - arcilloso, para recubrir la parte inferior de la losa de concreto, con la finalidad de reducir las fugas de agua en esta parte de la misma, en la que resultaba imposible utilizar el método de sellado convencional, antes indicado. El material de la berma sería arrastrado por el flujo de las filtraciones, introduciéndolo en las juntas de la losa de concreto, para ser retenido por el enrocado de transición en el que se apoya la misma, de manera de producir así un auto sellado. Este material no fue compactado ya que fue colocado bajo el nivel del agua, Figura 17.5.

Una vez recuperado el almacenamiento y superada la crisis, el embalse ha venido operando normalmente. La berma de tierra colocada sobre la parte inferior de la losa de concreto se encuentra sumergida y el caudal de las filtraciones se ha reducido considerablemente.

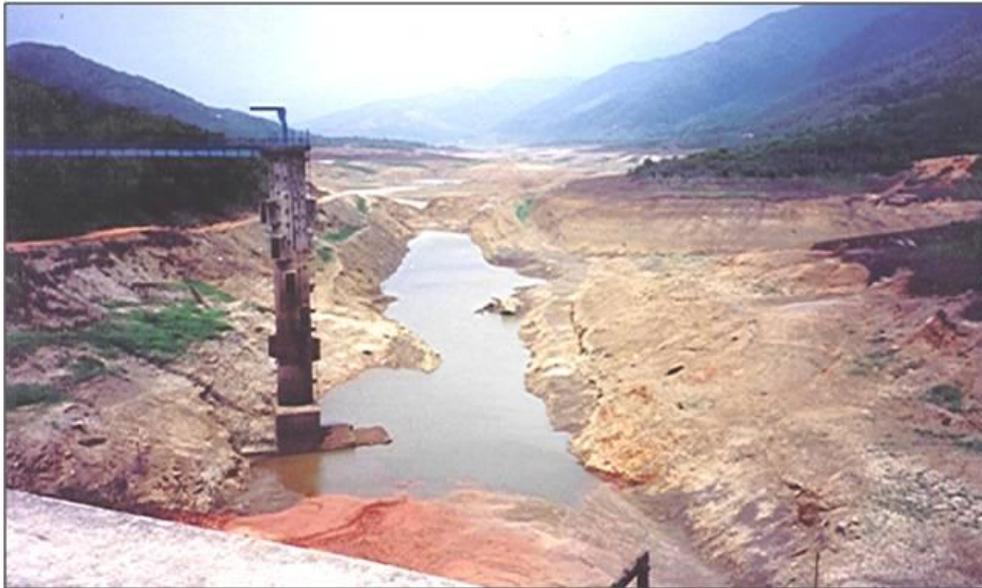
**Figura 17.6.-** Vista desde la cresta de la presa del embalse vacío (5/2001).  
(Foto tomada por L.M. Suárez V.).

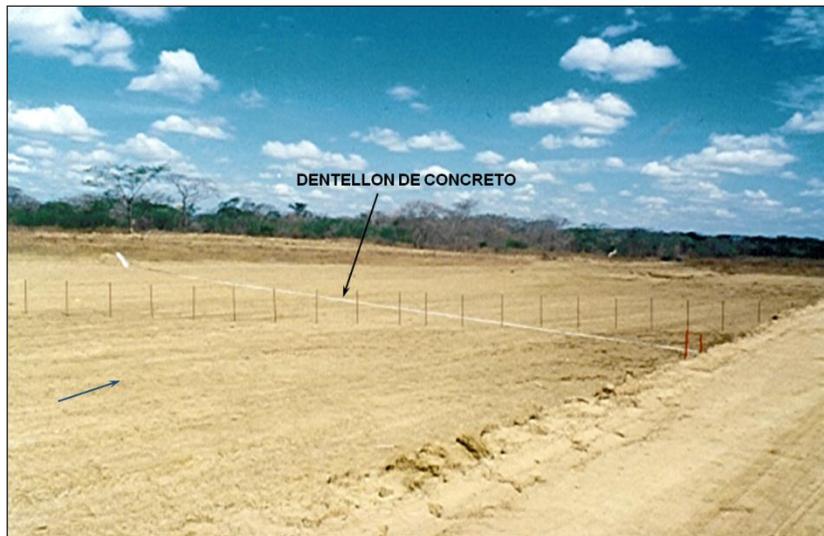
pendientes moderadas. En la parte media de cada canal se construyó un dentellón de concreto, de 2 metros de profundidad, tanto en el fondo como en los taludes. La función de los dentellones era fijar el nivel de aguas normales del embalse, deteniendo cualquier erosión regresiva que pudiera presentarse en cada uno de estos canales, Figura 18.2.

**Figura 18.2.-** Vista de uno de los dos aliviaderos excavados en tierra, sin revestir.  
(Foto tomada por L.M. Suárez V.).

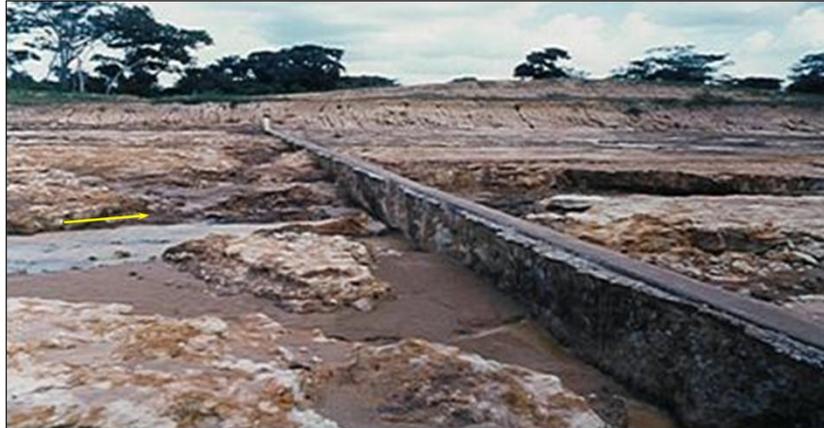
La erosión regresiva socavó completamente los dentellones de concreto de 2 m de profundidad, que supuestamente deberían detenerla, y el flujo pasó por debajo de ellos. Los dentellones no colapsaron, quedando en forma de puentes sobre los nuevos cauces, Figura 18.4.

**Figura 18.4.-** Estado en que quedó uno de los aliviaderos después de funcionar por primera vez. Se observa el flujo pasando por debajo del dentellón de concreto. (Foto tomada por L.M. Suárez V.).

La situación pudo ser controlada construyendo diques de tierra empujada desde las márgenes de los dos canales, lo que permitió cortar el flujo. Los aliviaderos fueron clausurados y de inmediato se procedió a proyectar y construir una nueva obra de alivio en otro emplazamiento, consistente en dos caídas sucesivas de concreto armado, en forma de rápidos dentados, Figura 18.5.

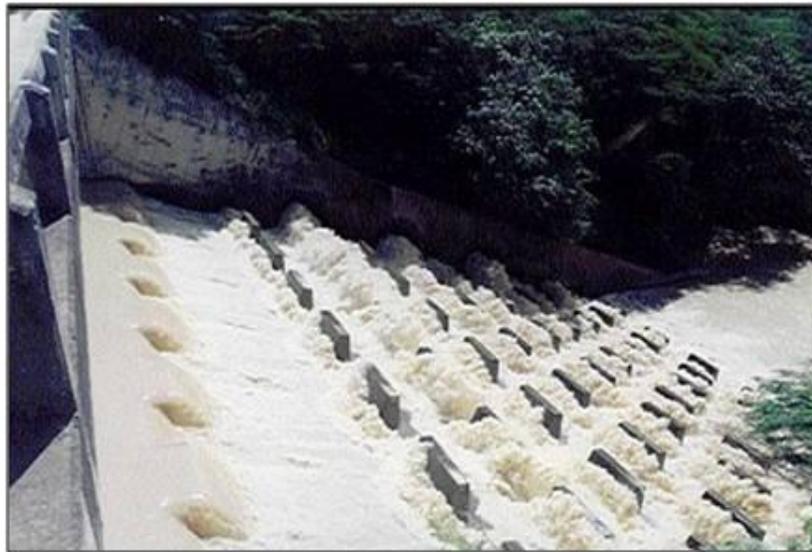
**Figura 18.5.-** Primer rápido dentado del nuevo aliviadero, en funcionamiento (9/1999). (Foto tomada por L.M. Suárez V.).

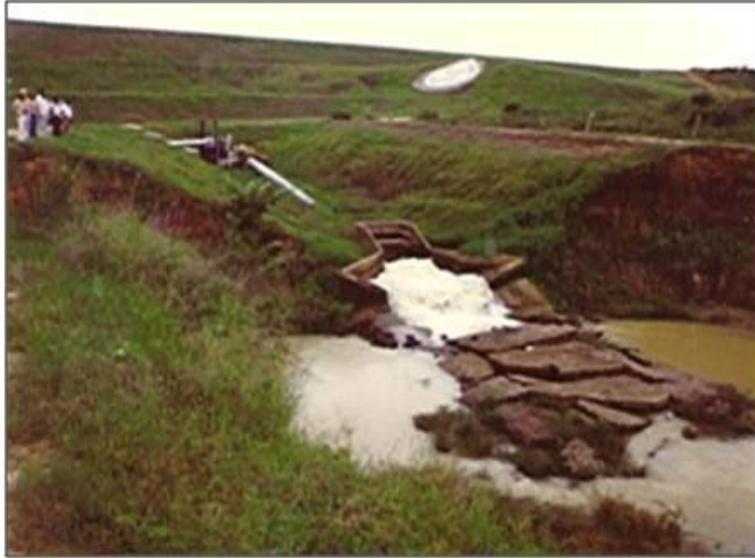
Cuando ocurrieron los problemas en los aliviaderos, que hicieron necesaria su clausura con diques de tierra, se procedió a abrir al máximo las válvulas de la toma, ya que éstas eran el único medio disponible para tratar de controlar el nivel del embalse mientras se construía aceleradamente el nuevo aliviadero en concreto armado (Figura 18.5). En el canal de salida de la toma, que comunica al dissipador de impacto con el cauce del Río Unare, aguas abajo de la presa, surgió una erosión regresiva de gran intensidad, que finalmente alcanzó el dissipador, lo socavó y produjo su colapso, Figuras 18.6 y 18.7.

**Figura 18.6.-** Erosión regresiva en el canal de salida de la toma que alcanzó al dissipador de energía. Al fondo se ve la presa. (Foto tomada por L.M. Suárez V.).

Como resultado de las investigaciones efectuadas se pudo constatar que el dissipador de energía había sido construido con su losa de fondo 2,20 m por encima de la cota del cauce del Río Unare, lo que trajo como consecuencia que el canal de salida quedara con una pendiente excesiva para el tipo de material en el que fue excavado, compuesto por arenas limosas muy poco resistentes a la erosión. También se comprobó que la estructura estaba subdimensionada y en consecuencia, no disipaba adecuadamente la energía del flujo descargado a través de la toma.

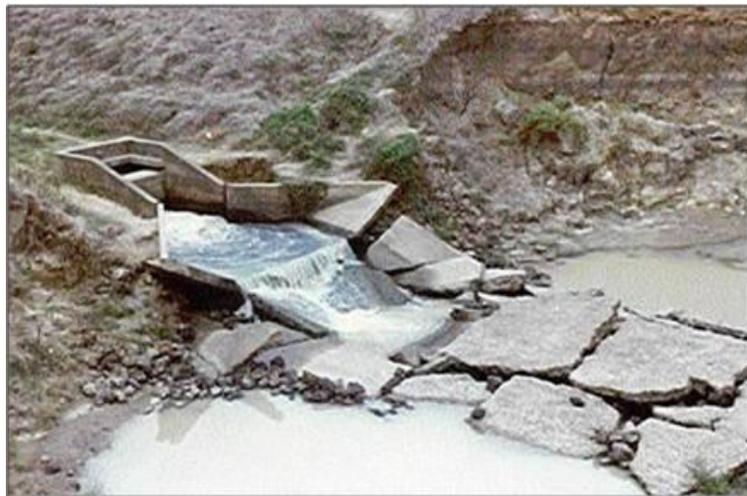
**Figura 18.7.-** Dissipador de energía tipo impacto, socavado y destruido. (Foto tomada por L.M. Suárez V.).

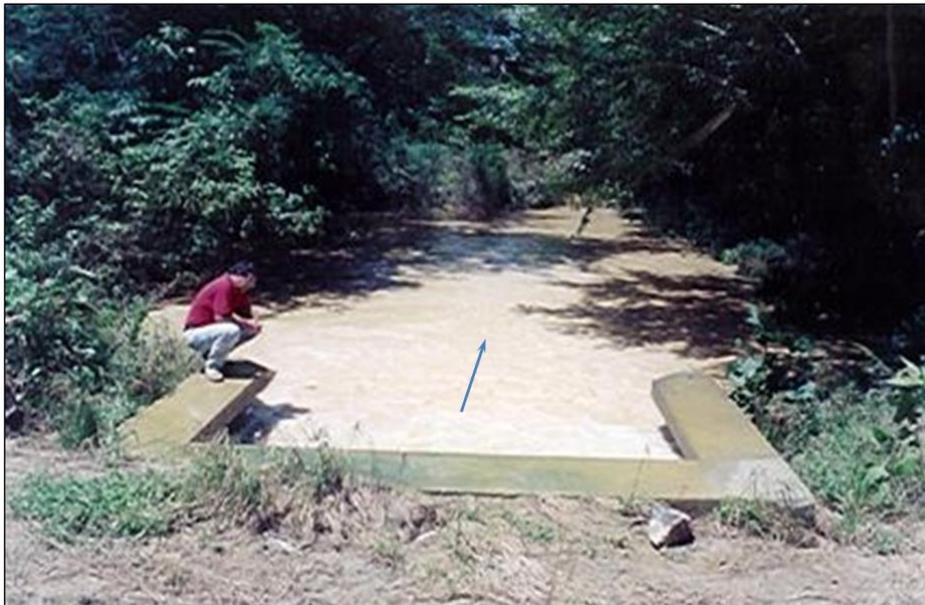
El dissipador fue demolido y reemplazado por otro del mismo tipo, pero de mayores dimensiones, diseñado para el caudal máximo que puede descargar la toma, y fundado a cota del cauce del Río Unare. Este dissipador de energía ha funcionado adecuadamente desde su construcción en 1981, Figura 18.8.

**Figura 18.8.-** Nuevo dissipador de energía tipo impacto, de la toma, funcionando satisfactoriamente (9/1999). (Foto tomada por L.M. Suárez V.).

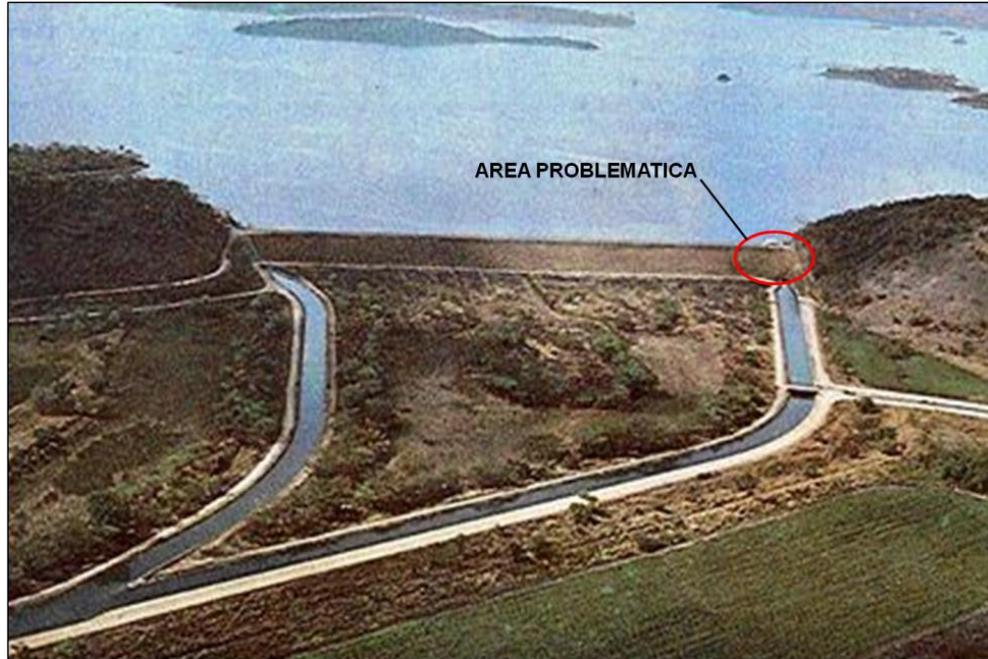
**Figura 19.1.-** Embalse Las Majaguas. Vista aérea de la Presa N°5. (Cortesía del MARNR).

En el año 1984 se produjo un hundimiento en forma de cráter circular en la cresta de la Presa N° 5, hacia el estribo izquierdo, cerca de la caseta de toma (Figura 19.1). El hundimiento tenía 1,50 m de diámetro, 30 - 40 cm de profundidad, y estaba acompañando por una serie de oquedades en el talud aguas abajo de la presa, las cuales penetraban en profundidad en el terraplén.

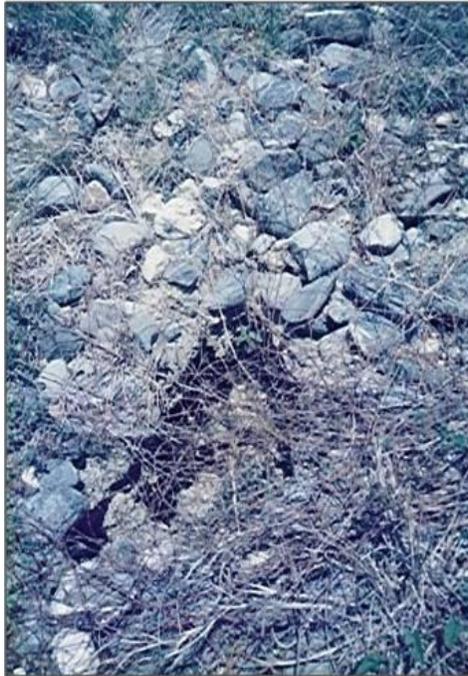
Hacia la parte media e inferior del talud aguas abajo, en la misma zona en la que se encontraba el cráter, se observó la presencia de varias cavernas de 10 a 20 cm de diámetro, las cuales penetraban de forma casi horizontal, en profundidad, en el material arcillo – limoso del terraplén. En cada una de las cavernas se observó salida del material de la presa, el cual tenía un color marrón amarillento y había cubierto en algunos sitios la grava y cantos rodados de protección superficial del talud, Figura 19.3. Las Presas N° 1, 2 y 3 también presentaron problemas similares.

Las arcillas dispersivas se caracterizan por poseer sodio en su estructura molecular, el cual reacciona con el agua, especialmente cuando ésta no contiene sales disueltas, o tiene un contenido bajo de las mismas, por lo que el agua de lluvia se presta de manera especial a esta acción, ya que tiene un mayor poder de reacción que el agua del embalse. La reacción del sodio con el agua produce una desintegración casi inmediata del suelo, formando cavernas que se agrandan continuamente por erosión interna.

**Figura 19.3.-** Cavernas en la parte inferior del talud aguas abajo de la presa, con salida del material del terraplén. (Foto tomada por L.M. Suárez V.).

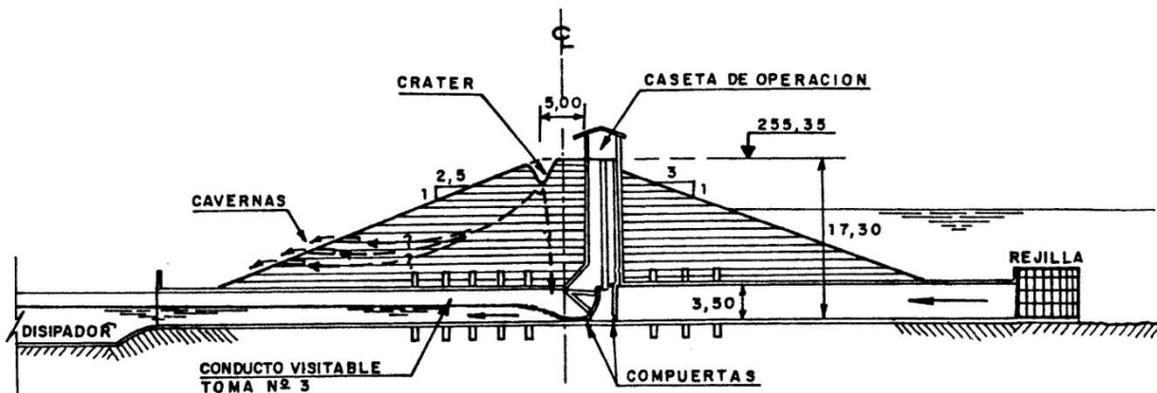
El patrón erosivo característico de los suelos dispersivos coincide con las observaciones hechas en el talud aguas abajo de la presa, hacia el estribo izquierdo. En la parte superior del talud se produce la infiltración del agua de lluvia, la cual crea una serie de conductos o cavidades, en el interior del espaldón, en forma de túneles curvos que afloran en la parte baja del mismo, donde se observa la salida del suelo amarillento que constituye el terraplén de la presa, desparramado sobre la superficie del talud, cubriendo parcialmente la protección de grava y cantos rodados, Figura 19.4.

**Figura 19.4.-** Sección transversal de la presa, indicando el patrón de las cavernas causadas por la dispersión.

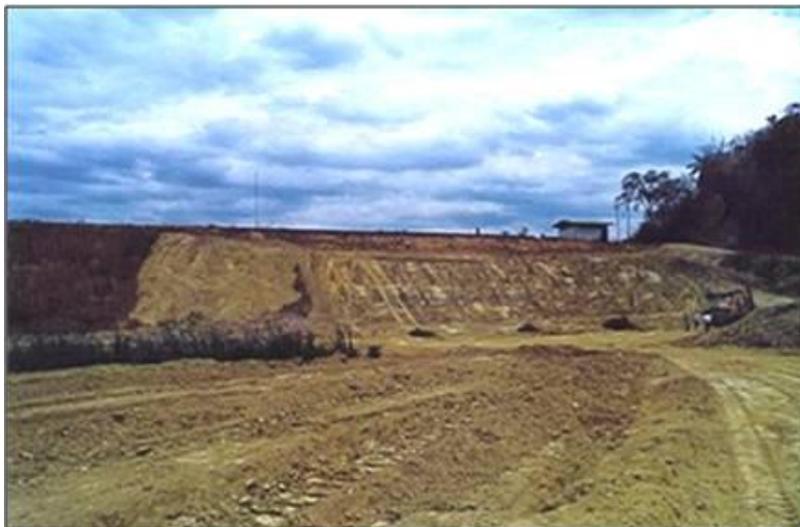
**Figura 19.5.-** Talud aguas abajo excavado, antes de la colocación de la arcilla no dispersiva. (Foto tomada por L. M. Suárez V.).

Finalmente, la solución utilizada para la reparación del talud aguas abajo de la Presa N°5, consistió en excavar un espesor horizontal de 5 m del mismo, y sustituirlo por una arcilla roja, compactada, no dispersiva, obtenida en otro préstamo más lejano, Figura 19.5.

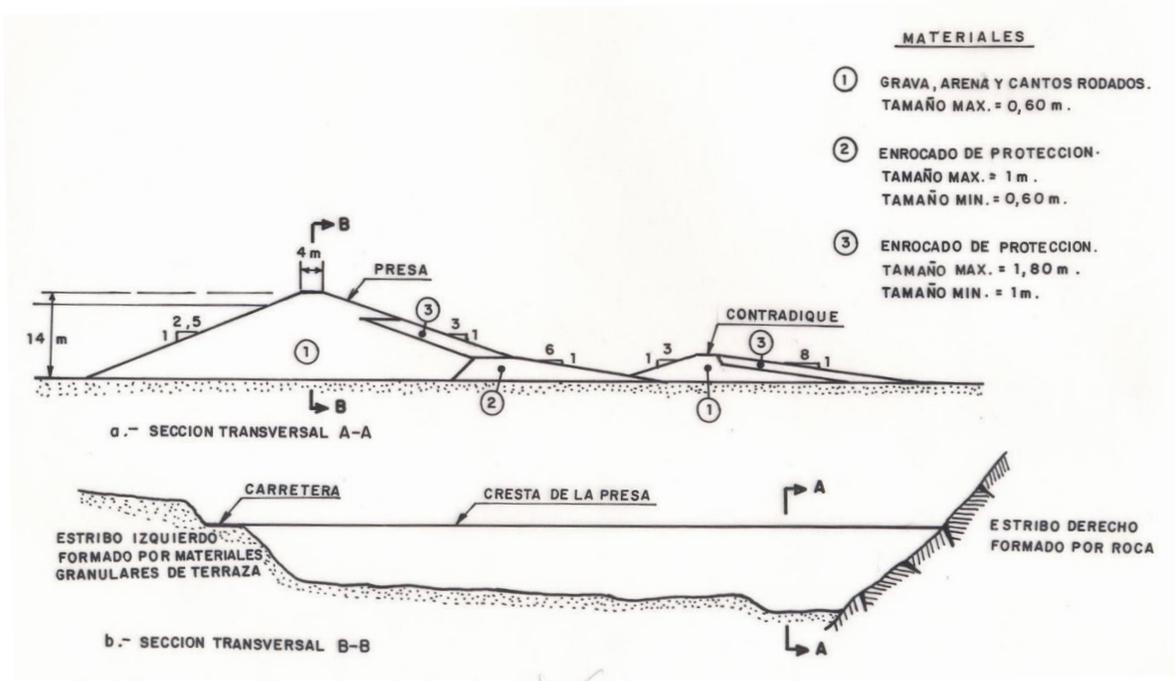
La altura de la presa era igual a 14 m, y su cresta (a cota 1.892,00 msnm), de 115 m de longitud, actuaba como vertedero, de estribo a estribo. La pendiente del talud aguas abajo era 3:1 entre la cresta y la cota 1.877,00 msnm, donde cambiaba a 6:1, Figura 20.1. En el extremo aguas abajo de este talud se construyó un contradique de grava y arena, revestido con una coraza de enrocado. La función del contradique era la formación de un resalto hidráulico para disipar la energía del flujo derramado sobre la presa.

Figura 20.1.- Secciones típicas de la presa.

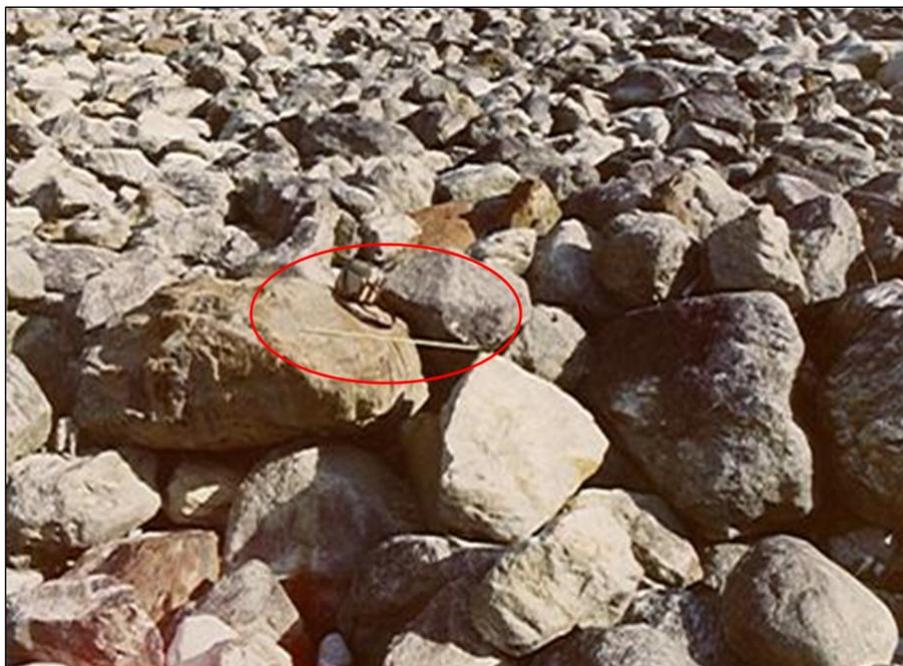
**Figura 20.4.-** Detalle de la coraza del talud aguas abajo de la presa. El maletín fotográfico y la cinta de 1 metro sirven de escala. (Foto tomada por L.M. Suárez V.).

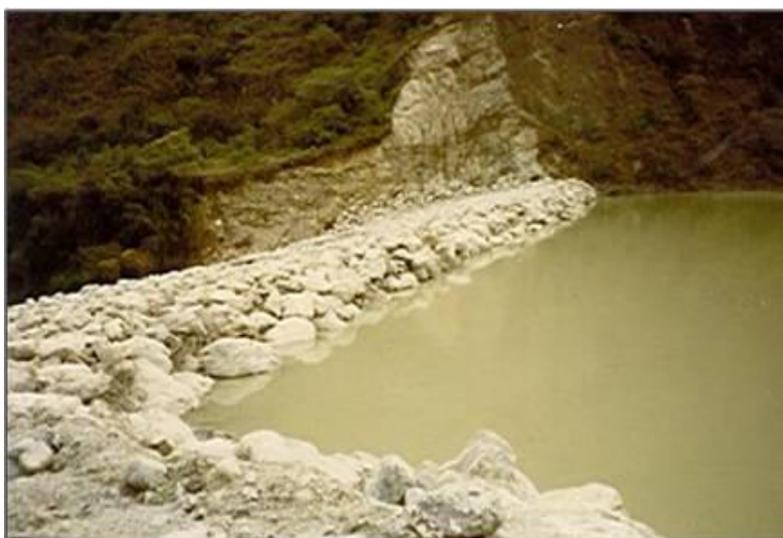
Durante 3,5 años, a partir de su puesta en servicio, la presa se comportó adecuadamente, cumpliendo su función de retener los sedimentos transportados por el Río Aracay, llegando a acumular un volumen de aproximadamente 228.200 m<sup>3</sup> de sólidos. Los caudales normales del Río Aracay se infiltraban a través de la grava arenosa del terraplén y afloraban en la parte inferior del talud aguas abajo sin la energía necesaria como para producir el arrastre del material de la presa ni el de sus estribos. Al ocurrir alguna creciente el caudal infiltrado a través de la presa no experimentaba ningún aumento apreciable, ya que el mismo era controlado por la permeabilidad de la grava arenosa (del orden de 10<sup>-4</sup> cm/s), lo que daba como resultado el derrame sobre la presa de los excedentes de agua que superaban la capacidad del almacenamiento. Durante el período citado solo se produjo el desbordamiento de la presa en muy contadas ocasiones y con láminas muy pequeñas, de tan solo unos pocos centímetros, Figura 20.5.

**Figura 20.5.-** Funcionamiento normal del embalse. Obsérvese el estribo derecho formado por roca resistente a la erosión. (Cortesía del Ing. Aurelio Trujillo).

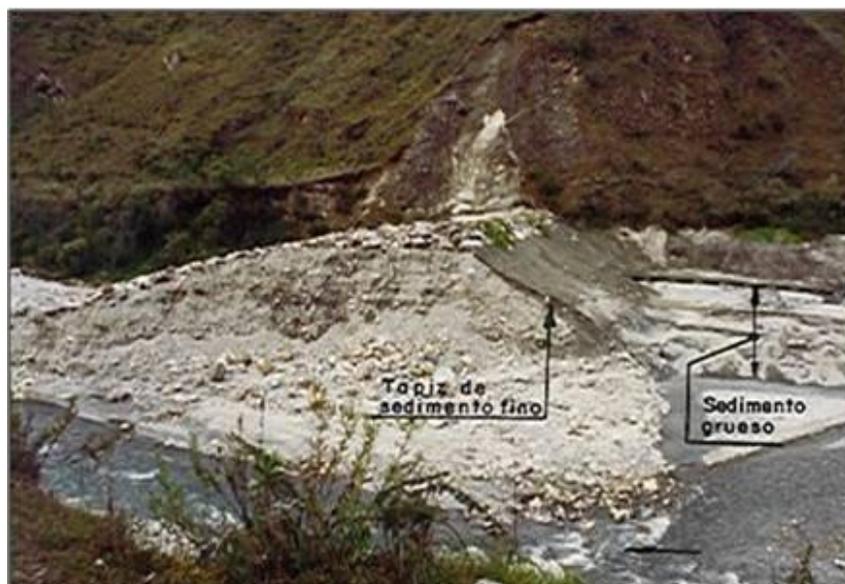
El 21 de agosto de 1986, después de 3,5 años de operación satisfactoria, y como consecuencia de intensas lluvias en la cuenca del Río Aracay, se produjo una creciente importante, con un caudal máximo de unos 200 m<sup>3</sup>/s, aproximadamente igual al caudal de diseño de la obra. Esta creciente desbordó a lo largo de toda la cresta con una altura máxima sobre ésta de 1 metro aproximadamente, y produjo el colapso de la mitad izquierda de la presa entre las 10 am y las 12:15 pm, Figuras 20.6 y 20.7.

**Figura 20.7.-** Vista desde el estribo izquierdo de la sección remanente de la presa. Obsérvense los restos de la sedimentación acumulada en el embalse.  
(Foto tomada por L.M. Suárez V.).

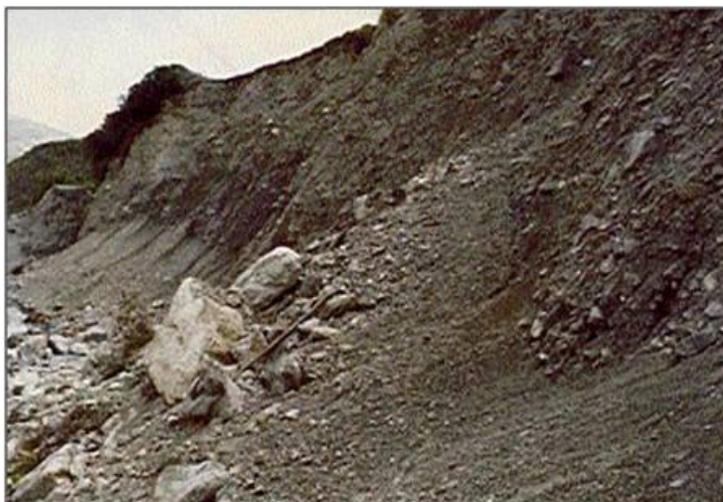
- Las características de los materiales que constituyen los estribos en los que se apoyaba la presa son muy diferentes entre sí. El estribo derecho está formado por roca resistente a la erosión, Figuras 20.1-b y 20.5. Por el contrario, el estribo izquierdo es una terraza aluvial, constituida por arena, grava, y cantos rodados, poco resistente a la erosión, Figuras 20.1-b, 20.2, 20.3 y 20.8. Estos materiales tienen características similares a los del fondo del valle en la zona del cauce.

**Figura 20.8.-** Material gravo-arenoso del estribo izquierdo, poco resistente a la erosión, donde se apoyaba la presa. (Foto tomada por L.M. Suárez V.).

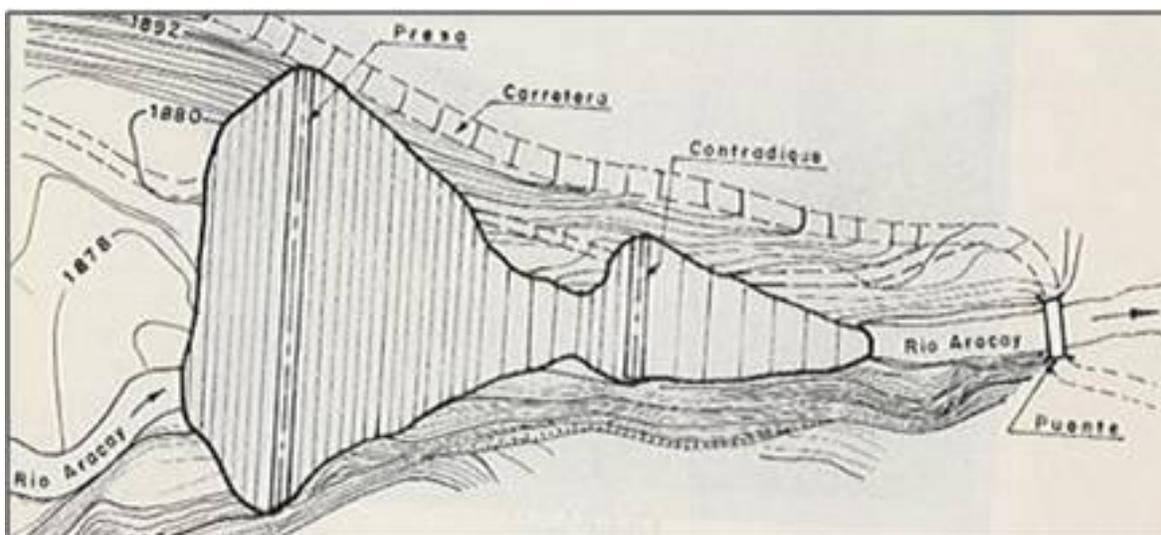
- En el contacto de la presa con la ladera derecha no se presentaron problemas de erosión debido a la naturaleza rocosa de este estribo, pero en el contacto con la ladera izquierda, formada por una terraza aluvial, sus materiales granulares comenzaron a ser arrastrado, no solo a nivel de la cresta, sino también hacia la parte media e inferior de dicho contacto, produciéndose una erosión regresiva intensificada por la forma convergente del mismo. La suma de la erosión a nivel de la cresta con la erosión regresiva, produjo un zanjón o cárcava donde se concentró el flujo de la creciente, que aceleró el proceso erosivo hasta que la presa perdió apoyo y colapsó.

**Figura 20.9.-** Planta de la presa.

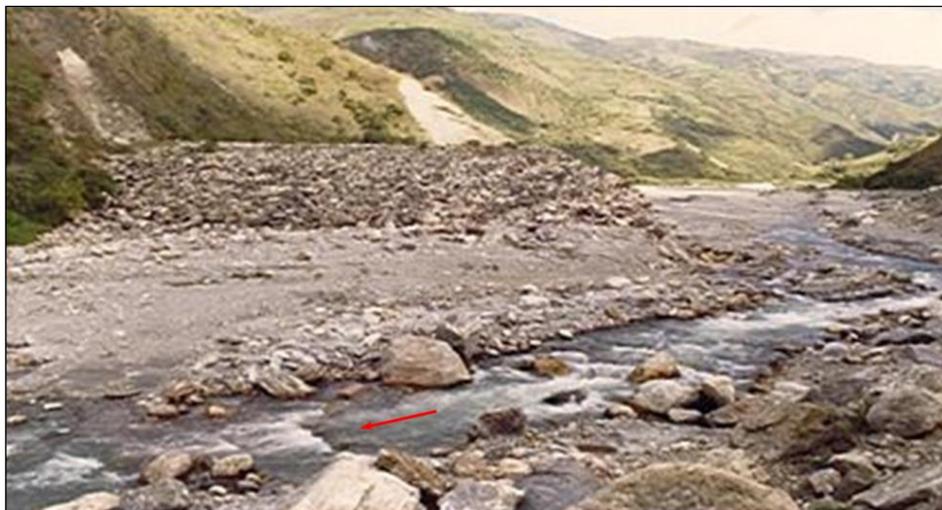
**Figura 20.10.-** Vista desde aguas abajo de la parte remanente de la presa.  
(Foto tomada por L.M. Suárez V.).

Con la finalidad de aprovechar la mitad derecha de la obra que no sufrió daños (Figura 20.10), en 1987 se elaboró un proyecto de rehabilitación de la presa, consistente en su reconstrucción de acuerdo al proyecto inicial, pero limitando el vertido sobre la cresta a su parte central, mediante la construcción de sendos muros de gaviones para contener el

flujo derramado y evitar su contacto con los estribos, en especial con el izquierdo. El proyecto también incorporaba una serie de elementos de protección contra la erosión, no incluidos en el diseño inicial.

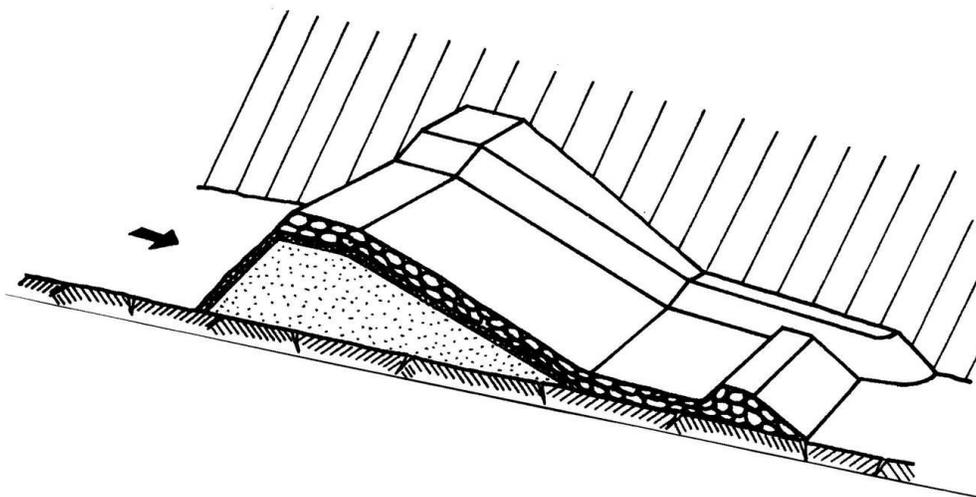
**Figura 20.11.-** Perspectiva del proyecto de rehabilitación de la presa, limitando la sección vertedora a la parte central de la misma.

La Figura 20.11 indica esquemáticamente la forma en que fue elaborado el proyecto de rehabilitación de la presa.

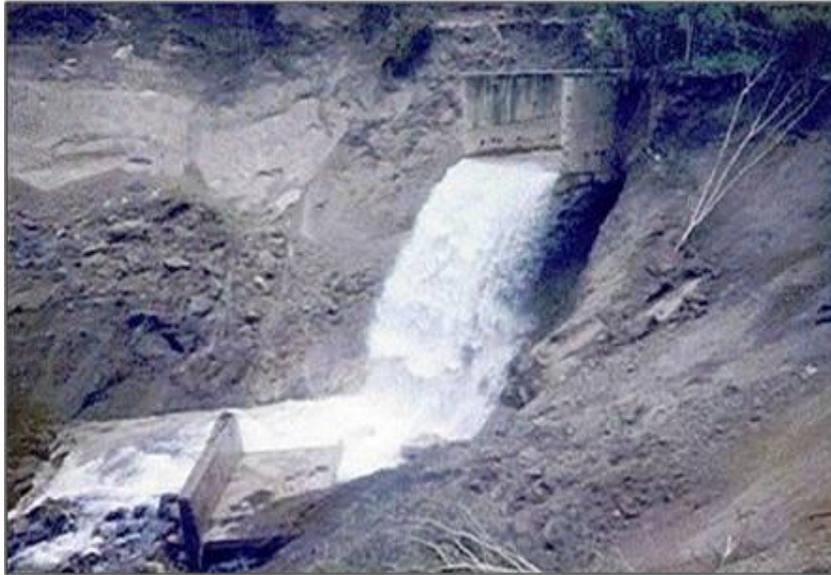
Al entrar en funcionamiento el aliviadero por primera vez en Agosto de 1990, ocurrió un proceso de erosión regresiva en el cauce de la quebrada, aguas abajo del dissipador de energía, que llegó a alcanzar una altura de más de 10 metros respecto a la losa de fondo de dicho dissipador, Figura 21.1.

**Figura 21.1.-** Proceso de destrucción del aliviadero por erosión regresiva.  
(Foto tomada por L.M. Suárez V.).

El dissipador de energía colapsó totalmente. La erosión regresiva avanzaba constantemente en dirección hacia el embalse. Los diferentes tramos del canal, comprendidos entre las juntas transversales sucesivas quedaban temporalmente como volados sobre la depresión causada por la socavación, por lo que al caer el flujo desde esa altura erosionaba la base del talud, originando su falla y como consecuencia el colapso del tramo correspondiente del canal. Este proceso era continuo y la erosión avanzaba rápidamente hacia el embalse. Si hubiera llegado a alcanzarlo se habría producido una ola de gran energía muy difícil de contener.

La falla de esta obra se debió al proceso de degradación del cauce de la pequeña quebrada, por estar éste constituido por suelos residuales y rocas descompuestas con una mínima resistencia a la erosión. Antes de la puesta en servicio del aliviadero la quebrada se encontraba en equilibrio, pues los caudales que transitaban por ella eran mínimos, ya que el área de su cuenca tributaria es muy reducida. Al producirse el primer funcionamiento del aliviadero ocurrió un desequilibrio general en el cauce de la quebrada, ya que los caudales que empezaron a ser descargados por el embalse superaron ampliamente a los caudales naturales que aportaba la cuenca. La fuerza tractiva del flujo sobrepasó la mínima resistencia a la erosión de los suelos y rocas blandas, lo que originó el proceso de degradación regresiva. El hecho de que el aliviadero descargara agua limpia (sin sedimentos) contribuyó también a la erosión, ya que el agua clara tiene un mayor poder erosivo que el agua cargada de sedimentos.

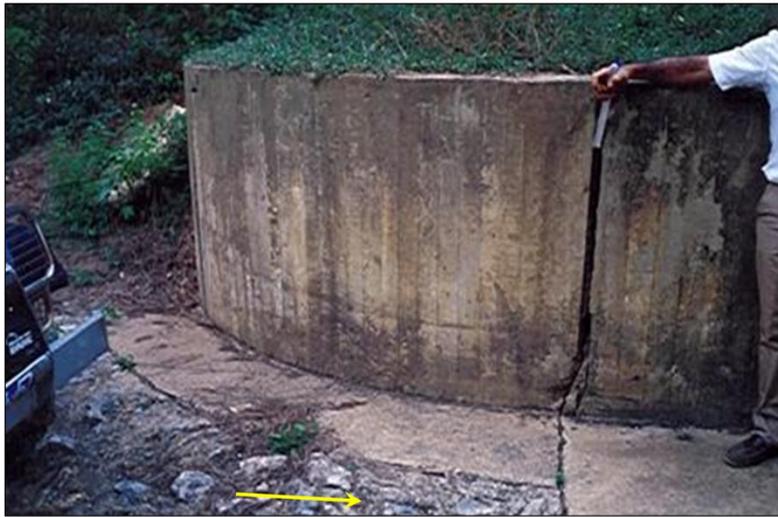
Una vez que el aliviadero dejó de funcionar se procedió a demoler la parte inicial remanente del canal que no fue destruida por la socavación, pero que se encontraba afectada por la misma: algunos muros estaban desplazados y las juntas transversales estaban abiertas, Figura 21.2.

**Figura 21.2.-** Primera junta transversal del aliviadero, abierta. La junta está situada inmediatamente aguas abajo de la entrada del canal y fue afectada por la socavación de la estructura y su desplazamiento longitudinal. (Foto tomada por L.M. Suárez V.).

Después de analizar diferentes alternativas se llegó a la conclusión de que el emplazamiento del aliviadero original es el único posible, dadas las condiciones topográficas de la periferia del embalse. Se construyó un nuevo aliviadero similar al anterior, de sección rectangular con 5 m de ancho, en el mismo sitio. En el nuevo proyecto se incorporaron varios componentes para mejorar su comportamiento, como son:

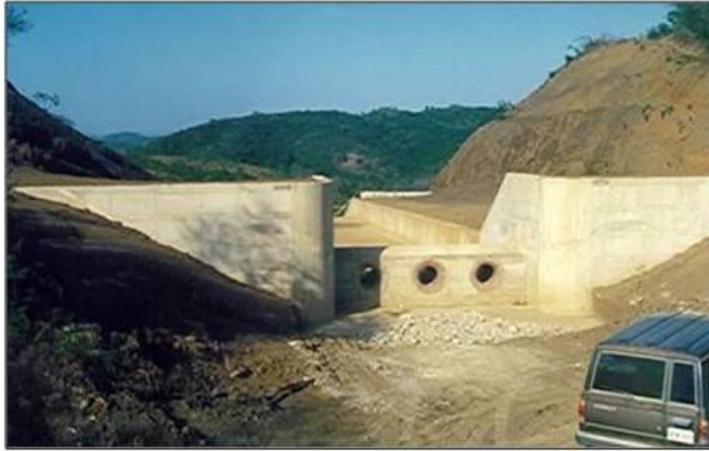
**Figura 21.3.-** Vertedero en la entrada del nuevo aliviadero, con tres orificios de 50 cm de diámetro. (Foto tomada por L.M. Suárez V.).

- Construcción de un vertedero tipo cimacio en la entrada del canal, provisto de tres orificios de 50 cm de diámetro para limitar el caudal descargado, dada la mínima resistencia a la erosión del cauce aguas abajo. Las entradas de los tubos están a la

cota 254,80 msnm, que es el nivel de aguas normales original del embalse, Figuras 21.3 y 21.4.

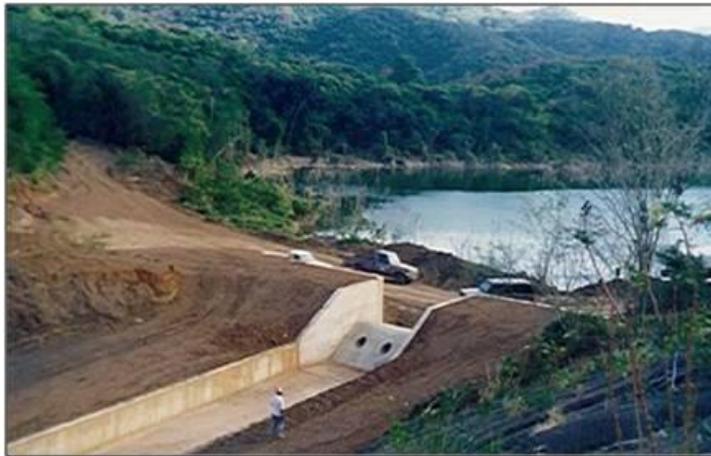
**Figura 21.4.-** Vista de la entrada del nuevo aliviadero. (Foto tomada por L.M. Suárez V.).

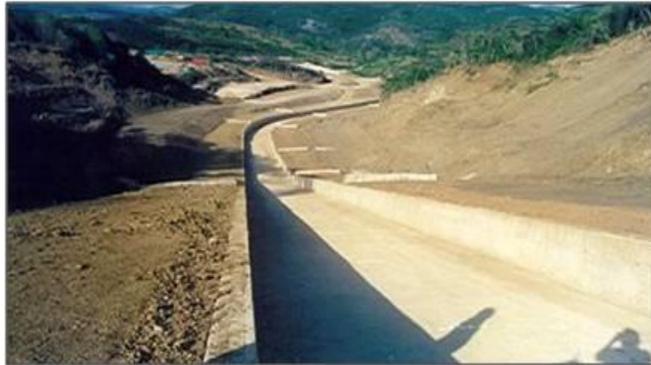
**Figura 21.5.-** Vista hacia aguas abajo del nuevo aliviadero.  
(Foto tomada por L.M. Suárez V.).

- Se proporcionó una mayor longitud al canal de concreto, una mayor separación entre las juntas transversales para hacer la estructura más monolítica, y se colocaron dos filas de anclajes a todo lo largo del canal, Figuras 21.5 y 21.6.

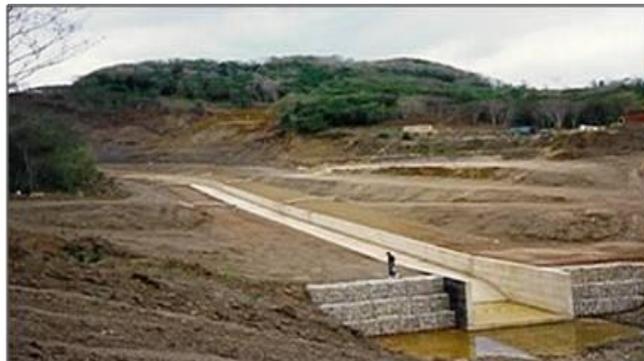
**Figura 21.6.-** Vista hacia aguas arriba del nuevo aliviadero.  
En primer plano: el dissipador de energía. (Foto tomada por L.M. Suárez V.).

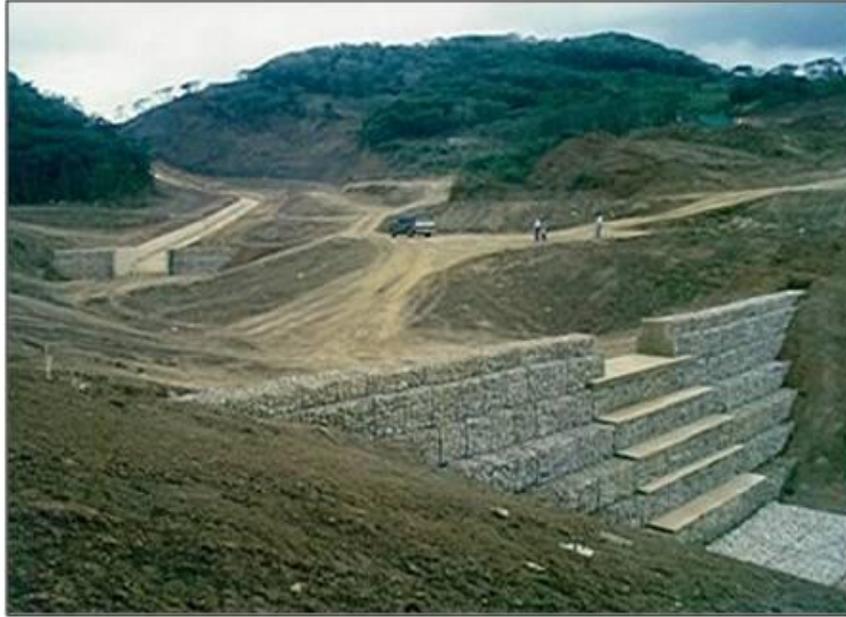
**Figura 21.7.-** Primera de las dos presas de gaviones construidas para vencer parte del desnivel de la quebrada. Al fondo se ve el canal del aliviadero.  
(Foto tomada por L.M. Suárez V.).

- Se construyeron dos pequeñas presas escalonadas de gaviones aguas abajo del dissipador de energía, para vencer parte del desnivel existente en el cauce de la

quebrada, Figura 21.7. Está previsto construir presas adicionales aguas abajo si en el futuro son requeridas, según el comportamiento que se observe en el cauce.

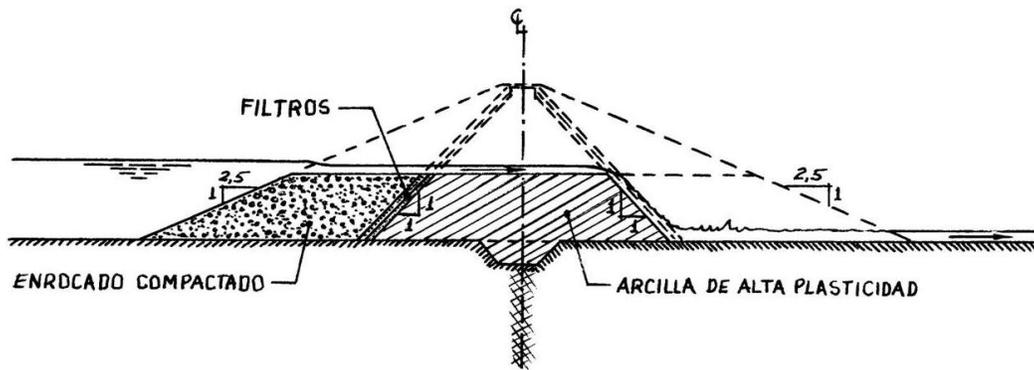
**Figura 22.1.-** Sección transversal de la presa, indicando la erosión causada en el espaldón de aguas abajo por el desbordamiento.

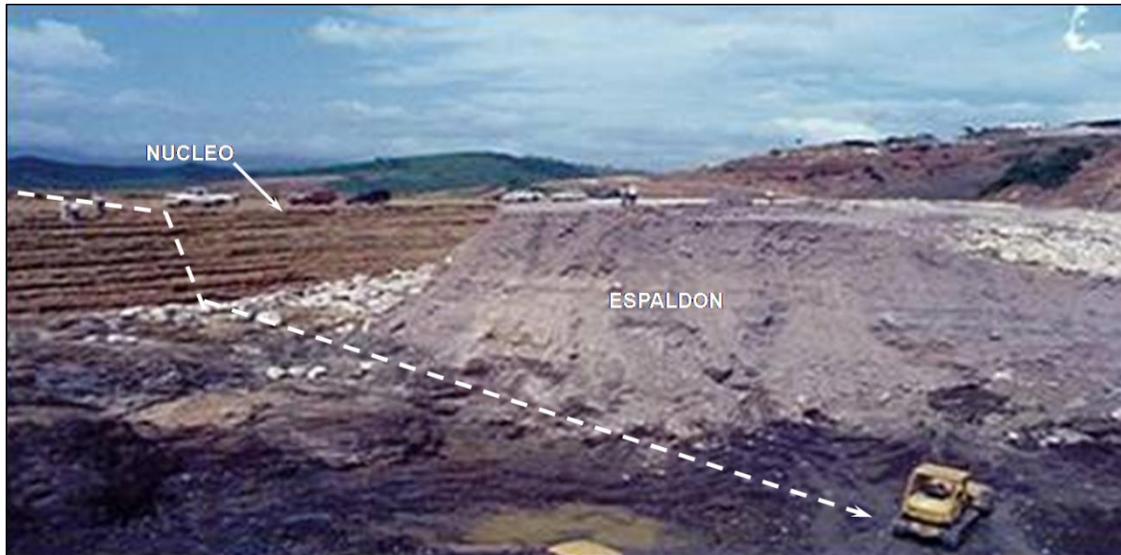
El núcleo impermeable de la presa no sufrió ningún daño; su talud aguas abajo quedó en perfectas condiciones, tal como se aprecia en las Figuras 22.3 y 22.4, en las que se pueden ver las diferentes capas horizontales, lavadas por el flujo. El espaldón de enrocado de aguas arriba y los filtros de esta parte de la presa tampoco sufrieron daño alguno.

**Figura 22.4.-** Detalle de la erosión en el espaldón aguas abajo de la presa.  
(Foto tomada por L.M. Suárez V.).

La parte erosionada del espaldón aguas abajo fue reconstruida y la presa se terminó y puso en servicio sin posteriores inconvenientes a finales de 1992, Figura 22.5.

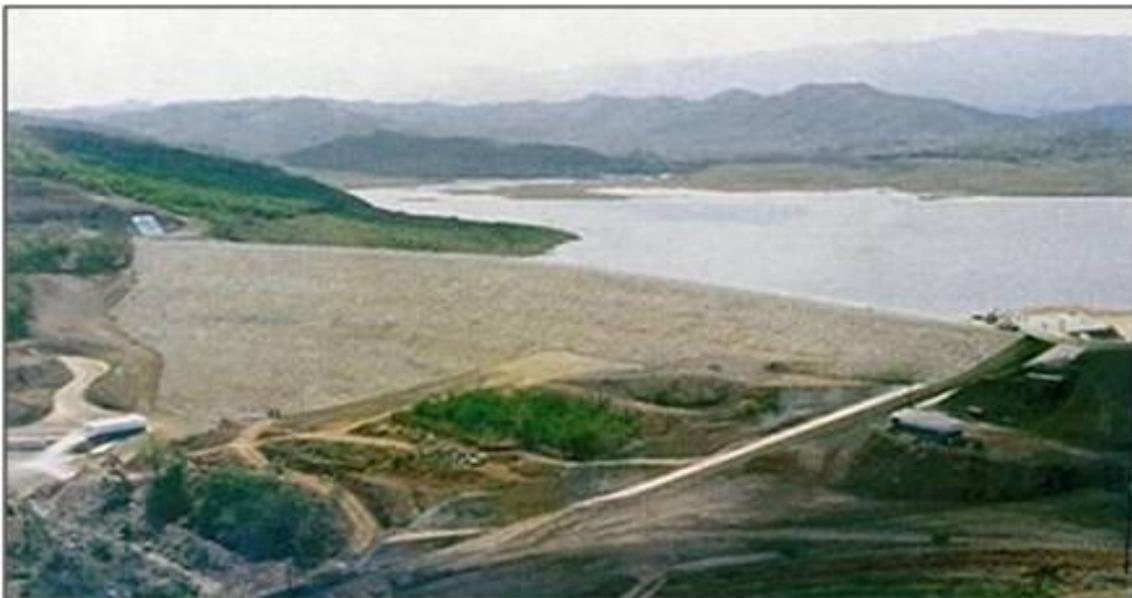
**Figura 22.5.-** Presa terminada y en operación. (Cortesía del MARNR).

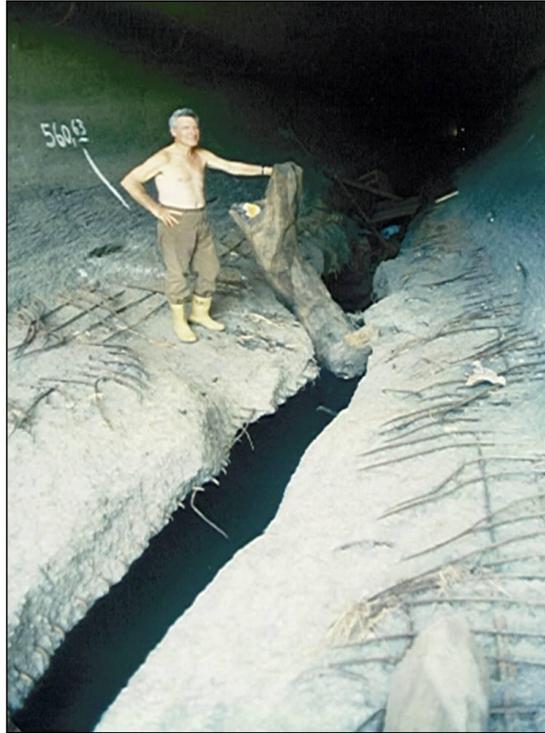
Los daños por abrasión no se limitaron a la destrucción del concreto de la solera del túnel. Debajo del concreto se formó una cárcava o zanjón longitudinal en la roca subyacente, formada por estratos alternados de lutitas y areniscas, que alcanzó una profundidad de 3 metros aproximadamente, en dicha roca, Figura 23.5.

**Figura 23.5.-** Erosión en el tramo de mayor pendiente del túnel principal.  
La erosión alcanzó una profundidad de 3 m en la roca de fundación.  
(Foto tomada por L.M. Suárez V.).

Las superficies desgastadas del concreto, la roca y el acero de refuerzo fueron limpiadas y libradas de los fragmentos sueltos, óxido, barro, etc. Las cavidades bajo los túneles se rellenaron con concreto masivo. Seguidamente se colocó una malla de acero de refuerzo superficial, soldada a los extremos de las barras del acero de refuerzo existentes y se vació concreto estructural hasta reconstruir la forma original de las soleras de ambos

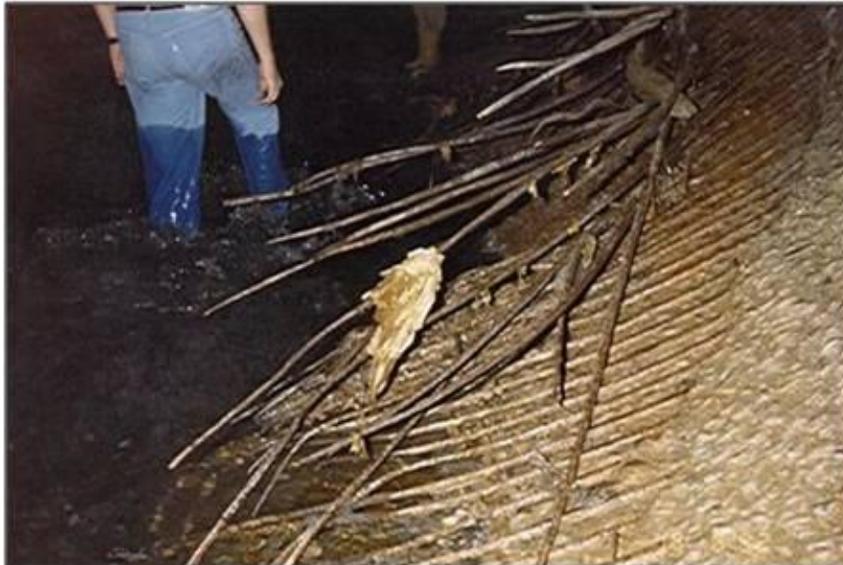
Las soleras de concreto armado, tanto del túnel principal como del secundario, fueron seriamente dañadas por el efecto abrasivo de los sedimentos de fondo arrastrados por el flujo. Los daños alcanzaron su magnitud máxima en el tramo del túnel principal situado aguas abajo de la cámara de compuertas, debido a que en él la pendiente se incrementa, produciendo una aceleración del flujo. El túnel principal tiene un espesor de concreto armado de 70 cm, el cual desapareció completamente en la solera, Figura 23.5. El acero de refuerzo del concreto fue cortado íntegramente por la abrasión, quedando los extremos de las barras doblados hacia aguas abajo y afilados como verdaderas puntas de lanzas, Figura 23.6.

**Figura 23.6.-** Acero de refuerzo cortado por el efecto abrasivo de los sedimentos.  
Los extremos de las barras están afilados como puntas de lanzas.  
(Cortesía del Sr. Mario Massaro).
