# Lecciones Aprendidas de los Incidentes y Fallas en las Presas de Venezuela

Luis Miguel Suárez Villar  
Diego Suárez Barrera

**Caracas, Venezuela, 2016**

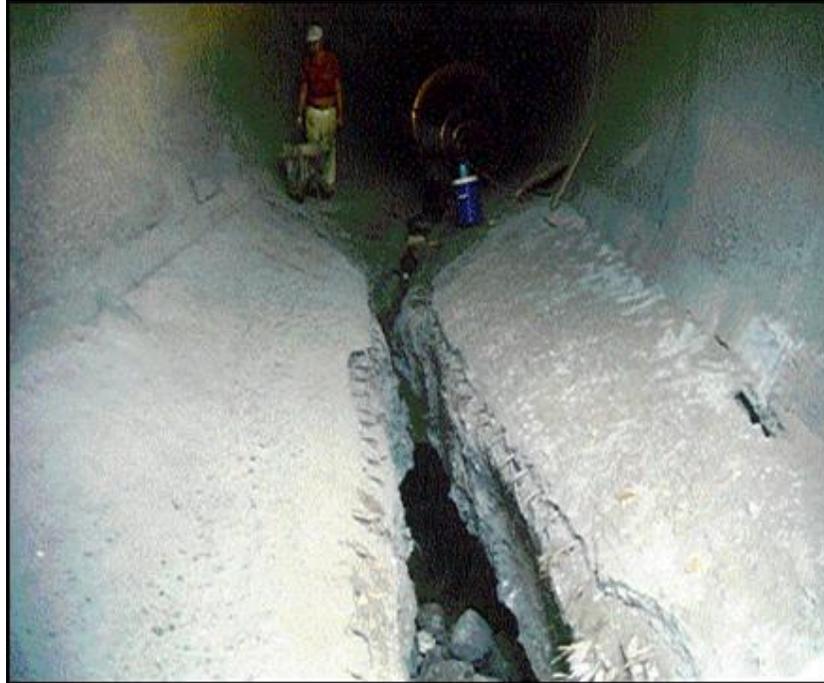
En el túnel secundario los daños fueron del mismo tipo pero menores, por estar su fondo 1,5 m por encima de la solera del túnel principal, lo que hacía que operara con menos frecuencia, solamente durante la ocurrencia de crecientes, Figura 23.7.

**Figura 23.7.-** Erosión en la solera del túnel secundario.  
(Foto tomada por L.M. Suárez V.).

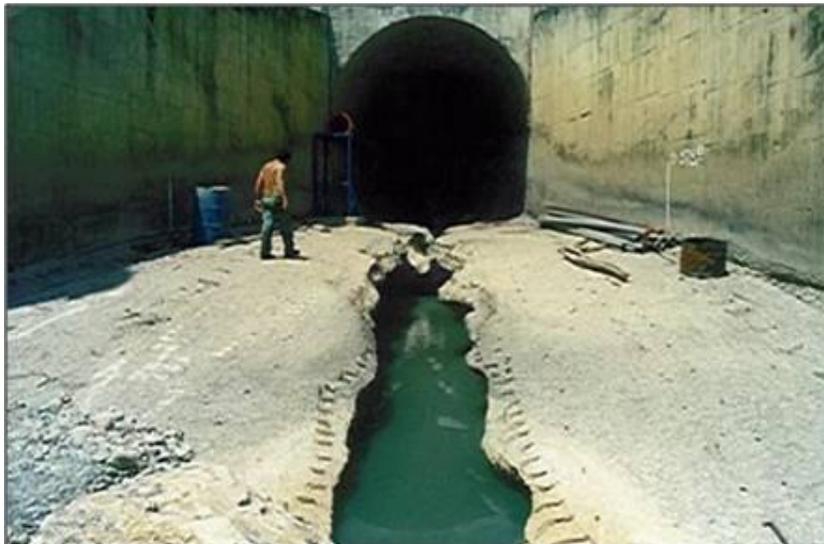
Aguas abajo de los portales de salida de ambos túneles la abrasión cortó completamente las losas de fondo de los dos rápidos y las de los dos disipadores de energía, Figura 23.8.

**Figura 23.8.-** Losa de fondo del rápido del disipador de energía del túnel principal, cortada por la abrasión. (Foto tomada por L.M. Suárez V.).

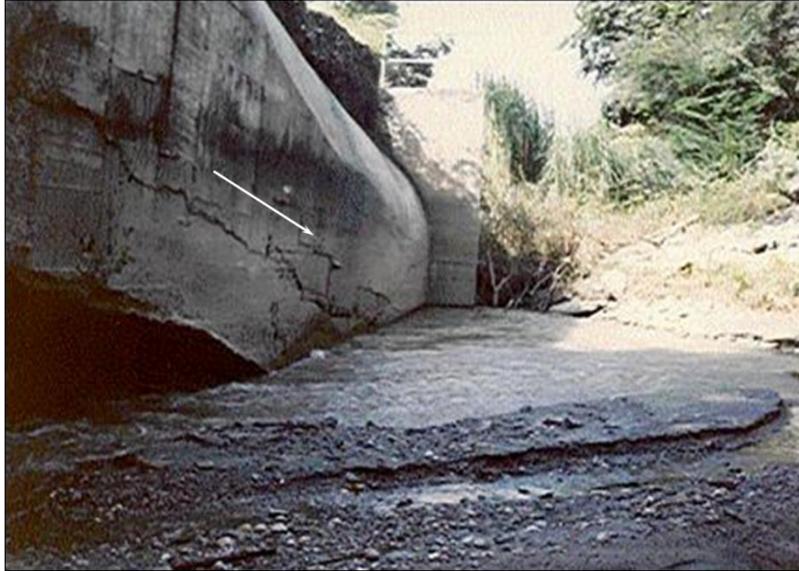
La parte final del túnel secundario era en realidad un conducto enterrado, construido a cielo abierto. En esta zona se formó una gran socavación bajo dicho conducto, causada por el agua que fluía a través de la rotura longitudinal de su fondo, siendo posible caminar bajo esta estructura. Por el efecto de la socavación el conducto quedó durante varios años funcionando como una viga apoyada en sus extremos, Figura 23.9.

**Figura 23.9.-** Falso túnel (conducto) secundario, totalmente socavado.  
(Foto tomada por L.M. Suárez V.).

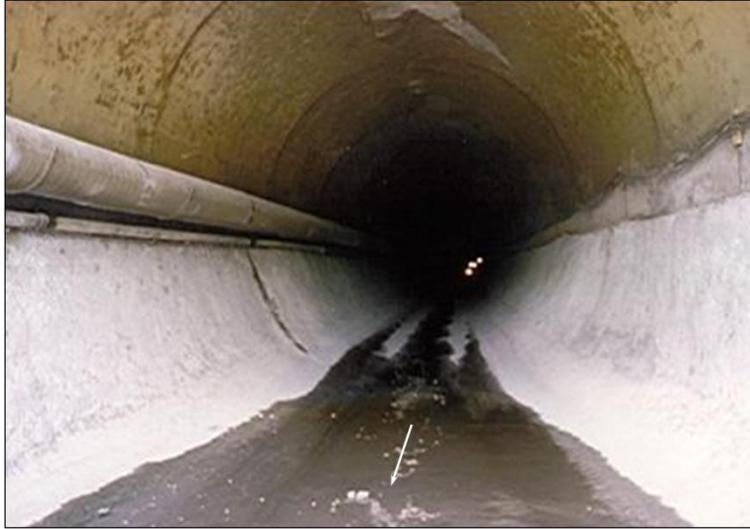
**Figura 23.10.-** Túnel principal reparado.  
(Foto tomada por L.M. Suárez V.).

Las superficies desgastadas del concreto, la roca y el acero de refuerzo fueron limpiadas y libradas de los fragmentos sueltos, óxido, barro, etc. Las cavidades bajo los túneles se rellenaron con concreto masivo. Seguidamente se colocó una malla de acero de refuerzo superficial, soldada a los extremos de las barras del acero de refuerzo existentes y se vació concreto estructural hasta reconstruir la forma original de las soleras de ambos

túneles. Los daños producidos en los hastiales fueron reparados utilizando concreto proyectado reforzado con fibras de acero, Figura 23.10.

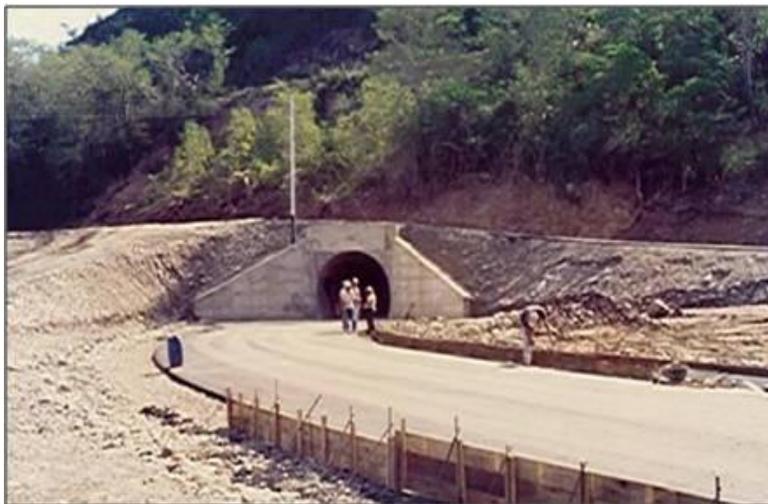
**Figura 23.11.-** Túnel secundario transformado en acceso a la cámara de compuertas de la toma. El dissipador de energía ha sido parcialmente demolido y se encuentra enterrado bajo la carretera. (Foto tomada por L.M. Suárez V.).

El dissipador de energía del túnel secundario fue parcialmente demolido y enterrado, para construir el acceso a la cámara de compuertas del túnel principal, Figura 23.11. En el extremo aguas arriba de este túnel se construyó un tapón de concreto para su clausura definitiva.

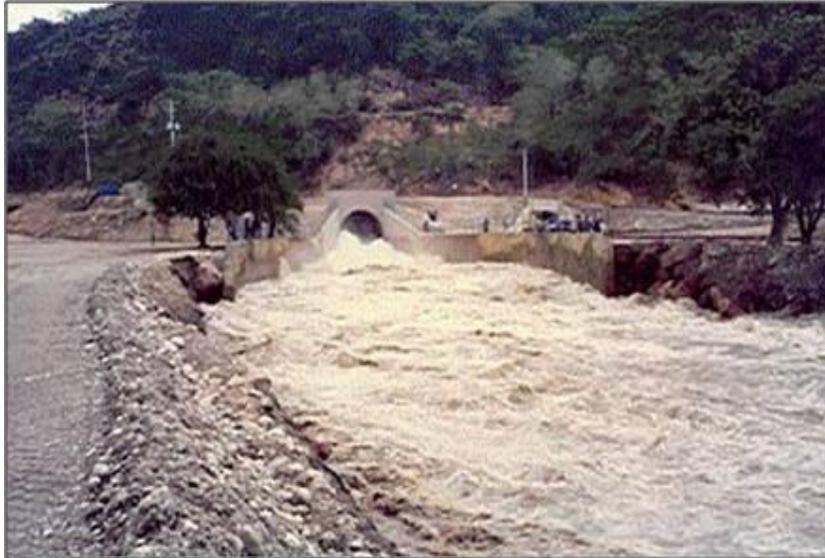
**Figura 23.12.-** Disipador de energía de la toma para riego, una vez reparado, durante la ejecución de una prueba de funcionamiento con el caudal máximo. (Foto tomada por L.M. Suárez V.).

El disipador de energía del túnel principal fue reparado y en la actualidad opera como obra de toma para riego, Figura 23.12.

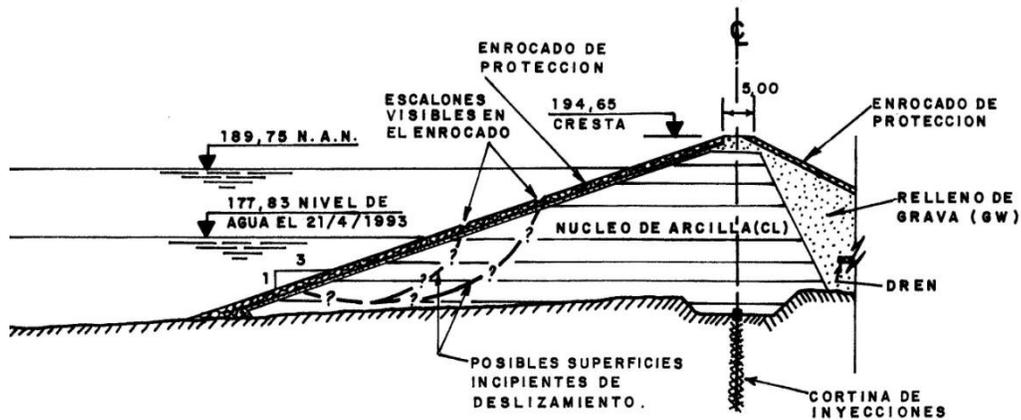
Figura 24.2.- Sección transversal del deslizamiento en la Presa Los Lavanderos N°2.

La Presa N°2 es zonificada, sin embargo, la mayor parte de su sección transversal está constituida por una arcilla de baja plasticidad, protegida en su talud aguas arriba por un enrocado de cantera de 75 cm de espesor, colocado sobre una capa base de 25 cm, formada por grava de río (Figura 24.2). Este talud tenía una pendiente 3:1. Posteriormente, como resultado de los ensayos de laboratorio y de los análisis de estabilidad efectuados para la reparación de la obra, se comprobó que dicha pendiente

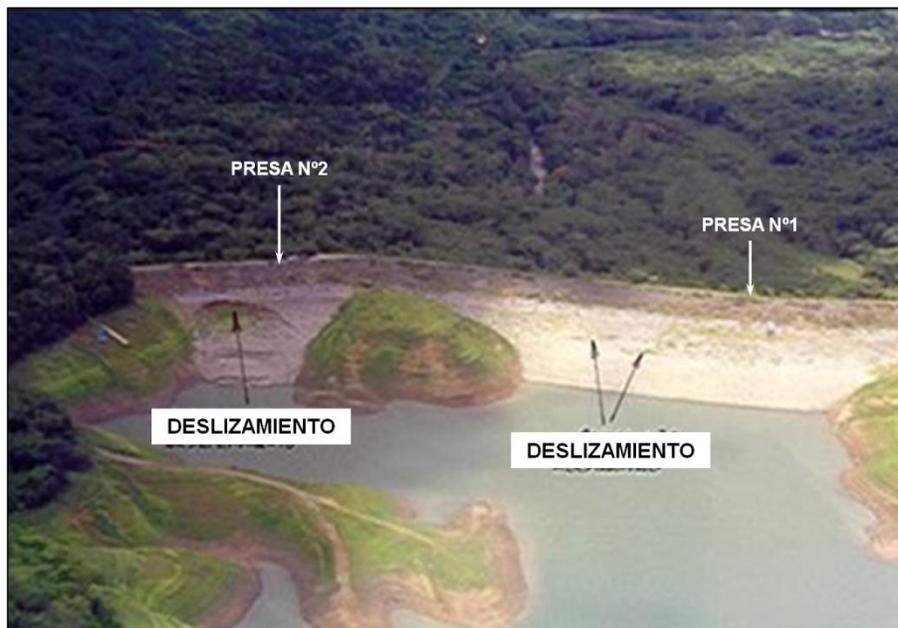
Figura 24.3.- Vista desde aguas arriba de las presa Los Lavanderos. (Foto tomada por L.M. Suárez V.).

En la Presa No.1 también se observaron indicios de un deslizamiento incipiente, manifestado por dos escalones visibles en el enrocado de protección del talud aguas arriba, pero el deslizamiento masivo no llegó a producirse como en el caso de la Presa N°2, Figura 24.3.

El problema revistió mayor importancia en la Presa N°2, donde la escarpa de la falla presentaba un desplazamiento vertical de varios metros y comprometía una gran parte de la superficie total del talud aguas arriba. Tal como se ha indicado, en la Presa N°1 no llegó a producirse un deslizamiento masivo como el ocurrido en la Presa N°2, pero en su talud de aguas arriba se observaron escalones en el enrocado que evidenciaban el inicio de un proceso de falla similar al descrito, Figura 24.3.

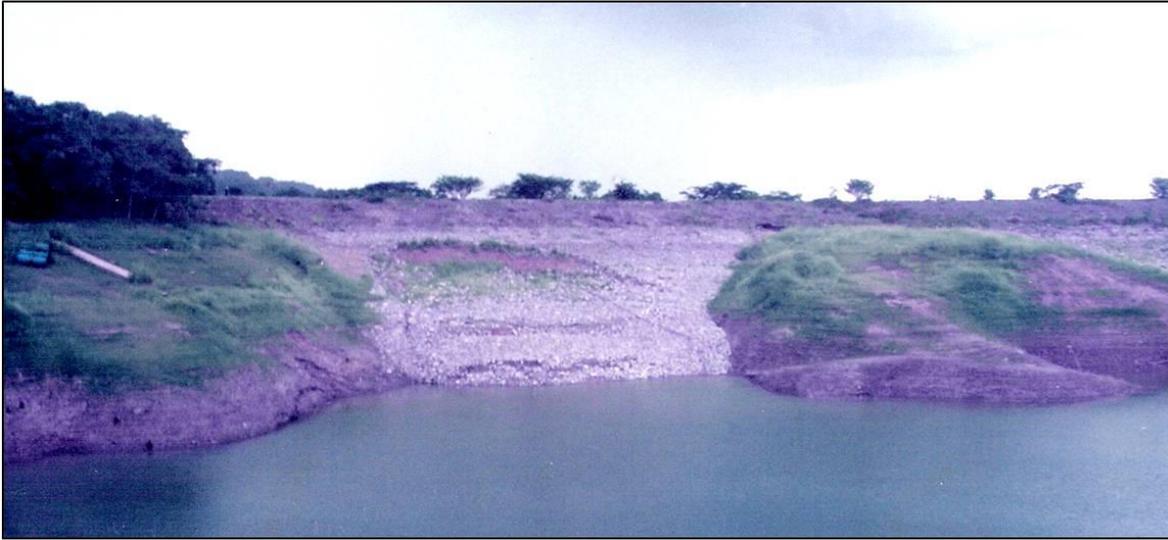
En el mes de abril de 1993 ocurrió un deslizamiento de grandes proporciones que comprometió seriamente la estabilidad de esta obra. Una gran masa del terraplén de la Presa N°2 se deslizó siguiendo un patrón aproximadamente circular, típico de las fallas de los suelos arcillosos saturados, Figuras 24.2, 24.3, 24.4 y 24.5.

**Figura 24.4.-** Deslizamiento en la Presa Los Lavaderos N°2.  
(Foto tomada por L.M. Suárez V.).

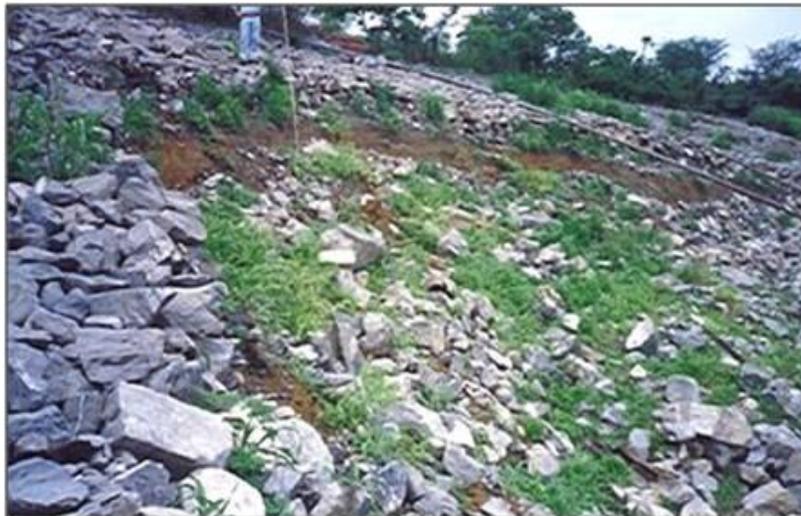
**Figura 24.5.-** Detalle de la escarpa del deslizamiento en la Presa Los Lavaderos N°2, en su fase inicial. (Foto tomada por L.M. Suárez V.).

El mecanismo de falla de los taludes, en casos como éste, suele ser de tipo progresivo. En efecto, una vez ocurrido el primer deslizamiento, queda en la parte superior de la superficie de falla una escarpa casi vertical que es inestable, Figura 24.5. Esto ocasiona que posteriormente se produzca un segundo deslizamiento en esta zona, tangente al primero en su parte inferior; más adelante tiene lugar un tercer deslizamiento, y así sucesivamente hasta afectar la cresta de la presa. Los deslizamientos sucesivos tienden a alcanzar una pendiente final estable, pero a costa del debilitamiento estructural del terraplén y eventualmente, de la pérdida de parte o la totalidad de su borde libre.

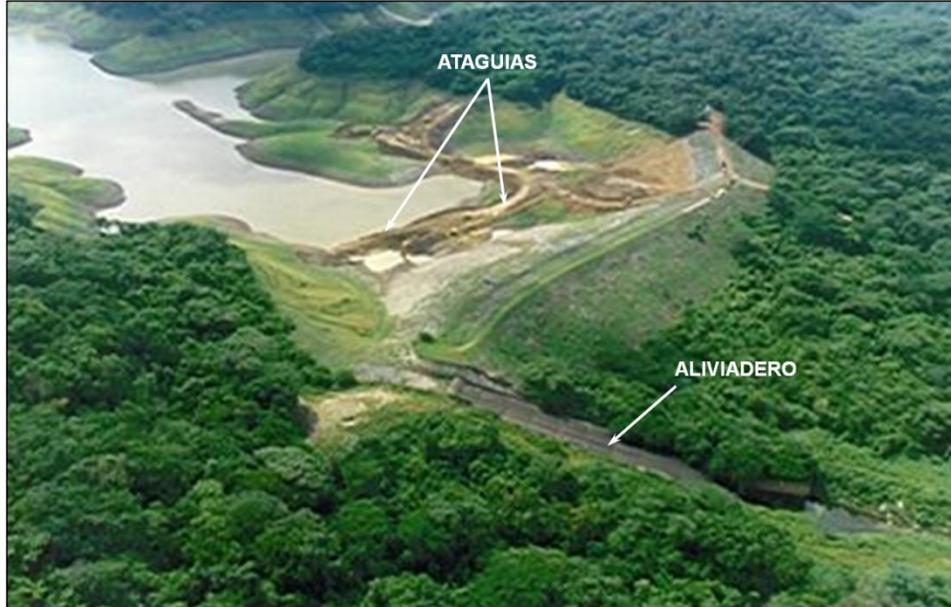
**Figura 24.6.-** Ataguías de tierra, para mantener en seco el área de construcción de los espaldones de enrocado. (Foto tomada por L.M. Suárez V.).

Para poder construir los espaldones estabilizantes, además de intensificar al máximo el bombeo de agua hacia Caracas, fue necesario hacer dos ataguías de tierra, para mantener seca el área de fundación de los enrocados, Figura 24.6.

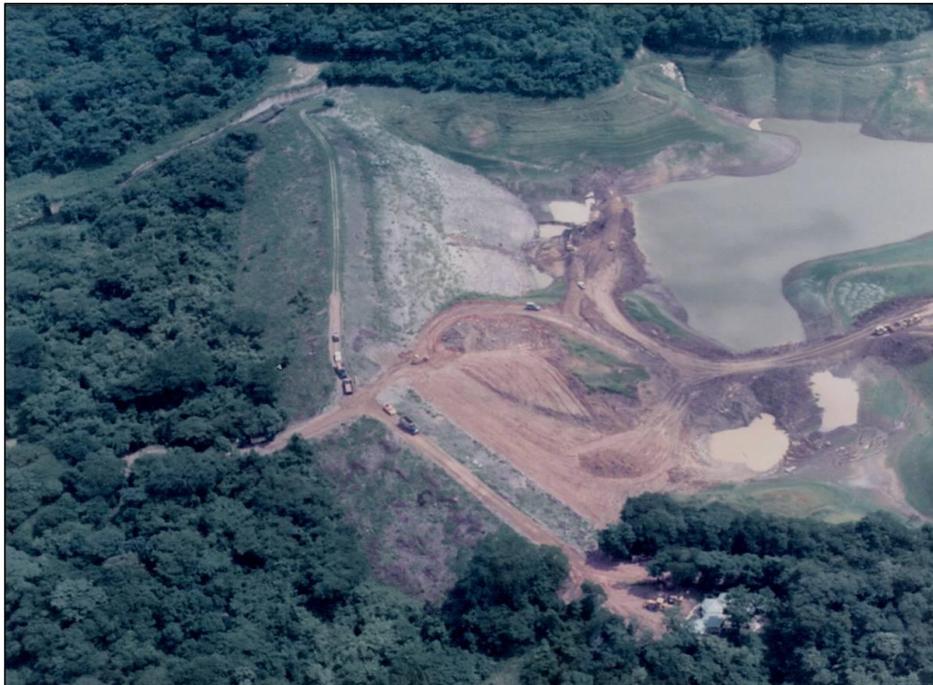
**Figura 24.7.-** Excavación protegida por las ataguías, para la construcción del espaldón de enrocado en la Presa N°2,. (Foto tomada por L.M. Suárez V.).

En el caso de la Presa N°2, debido al deslizamiento en masa, fue necesario excavar todo el material derrumbado, cortando el espaldón de aguas arriba mediante un talud con pendiente 1,5:1. Para fundar el nuevo espaldón de enrocado en el terreno, se excavó el área de apoyo del mismo, hasta encontrar una roca meteorizada dura, Figura 24.7.

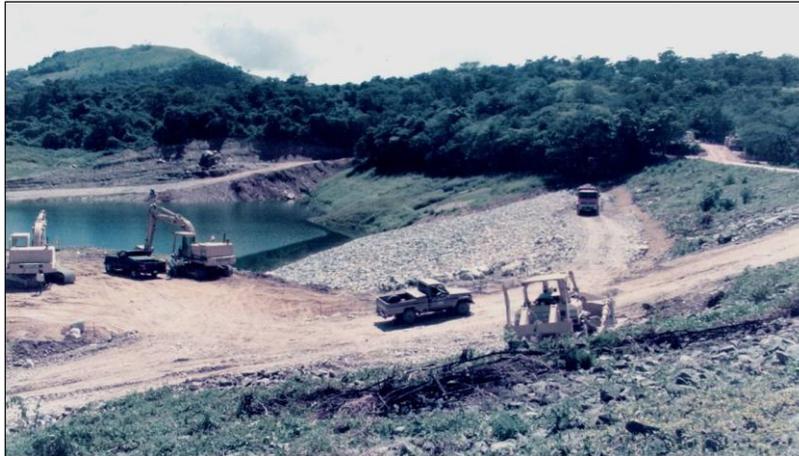
**Figura 24.8.-** Construcción del espaldón de enrocado en la Presa N°2, con el nivel del embalse subiendo constantemente. (Foto tomada por L.M. Suárez V.).

Por las circunstancias descritas anteriormente los trabajos tuvieron que ser efectuados en una carrera contrarreloj (Figura 24.8), pero a pesar de los obstáculos encontrados, a principios de octubre de 1993 se lograron culminar satisfactoriamente las obras de reparación y estabilización de las dos presas (Figura 24.9), y el Embalse Lagartijo recuperó su operación normal, Figura 24.10.

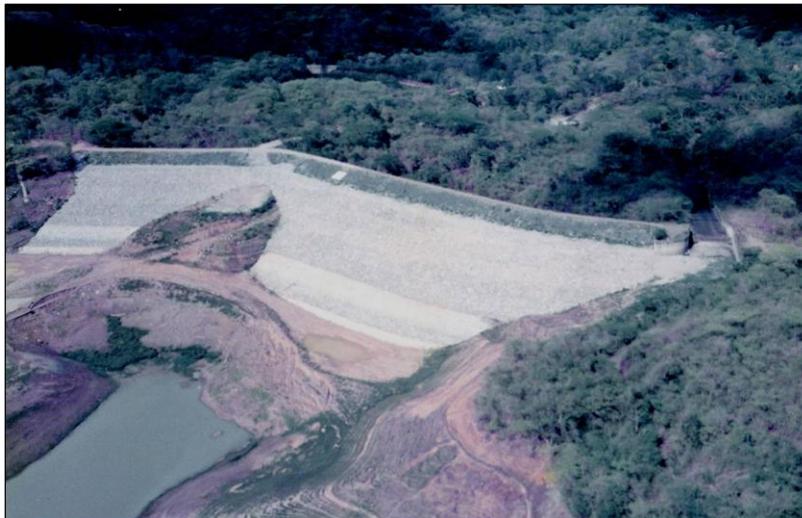
**Figura 24.9.-** Espaldones de enrocado terminados en Octubre de 1993. (Foto tomada por L.M. Suárez V.).

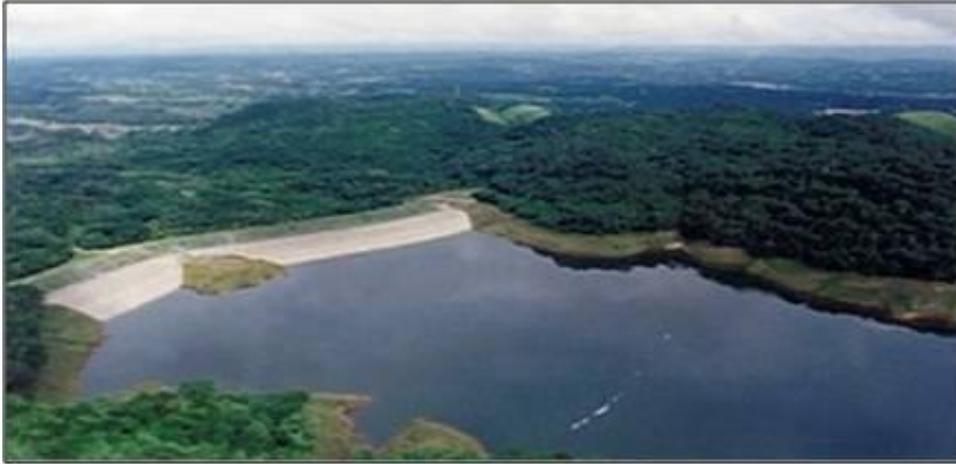
**Figura 24.10.-** Embalse en operación normal, con las obras de estabilización concluidas.  
(Foto tomada por L.M. Suárez V.).

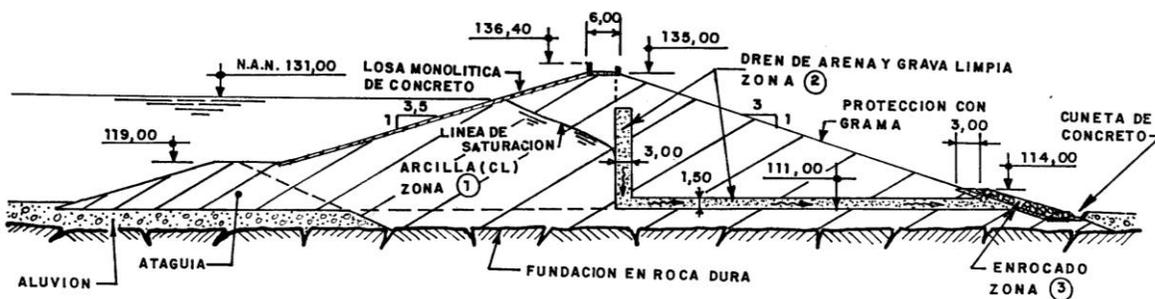
Figura 25.2.- Sección transversal de la presa.

Durante la realización de las inspecciones de la obra, no fue encontrado el espaldón de enrocado (Zona 3), con la berma de 3 m de ancho, a cota 114 msnm, proyectado para proteger la salida del sistema de drenaje interno de la presa (Figura 25.2), que debería estar al pie del talud aguas abajo.

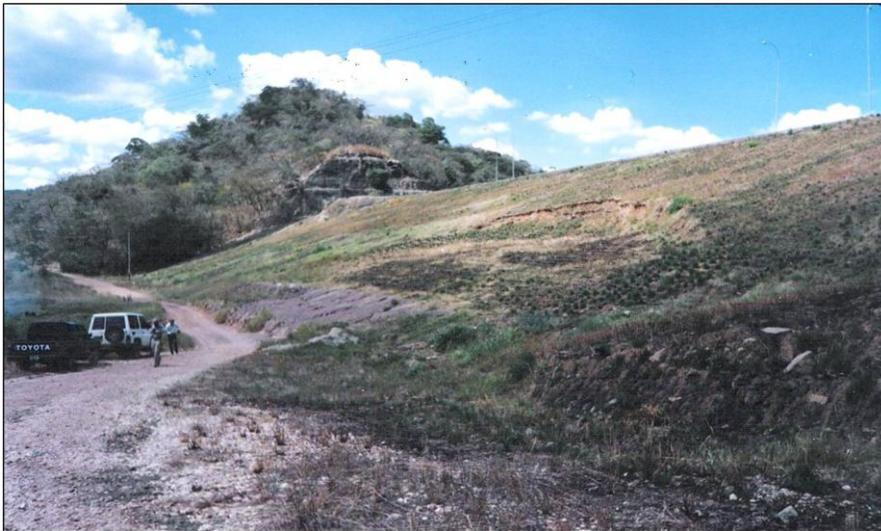
El domingo 11 de agosto de 1996, es decir, después de aproximadamente 18 años de construida la obra, se produjo un deslizamiento en la parte inferior del talud aguas abajo de la presa, hacia la parte central – izquierda de la misma, Figuras 25.3 y 25.4. El deslizamiento tenía forma de cascarón circular, típico de las arcillas saturadas. La escarpa de falla en la parte superior del deslizamiento presentaba un escalón de 1,5 m de altura, que posteriormente se fue incrementando. El deslizamiento comprendió una longitud de aproximadamente 40 m en el sentido paralelo al eje de la presa, y afectó al talud hasta

**Figura 25.4.-** Vista del deslizamiento después de despejada la vegetación.  
En la parte inferior, izquierda de la foto se observa la carretera de acceso a la Estación de Bombeo N°1. (Foto tomada por L.M. Suárez V.).

La investigación basada en el testimonio de diferentes personas de la zona y en la revisión de fotografías de la obra, tomadas en diferentes épocas, permitió determinar que algunos años antes de producirse el deslizamiento, cuando se construyó la Estación de Bombeo N°1 del Acueducto Regional del Centro, ubicada aguas abajo de la presa, en la margen izquierda del río Pao (Figura 24.1), también se construyó la carretera de acceso a dicha estación, adosando un terraplén a la parte inferior del talud aguas abajo de la presa, en forma paralela a su cresta, tal como se ve en las Figuras 25.3, 25.4 y 25.5.

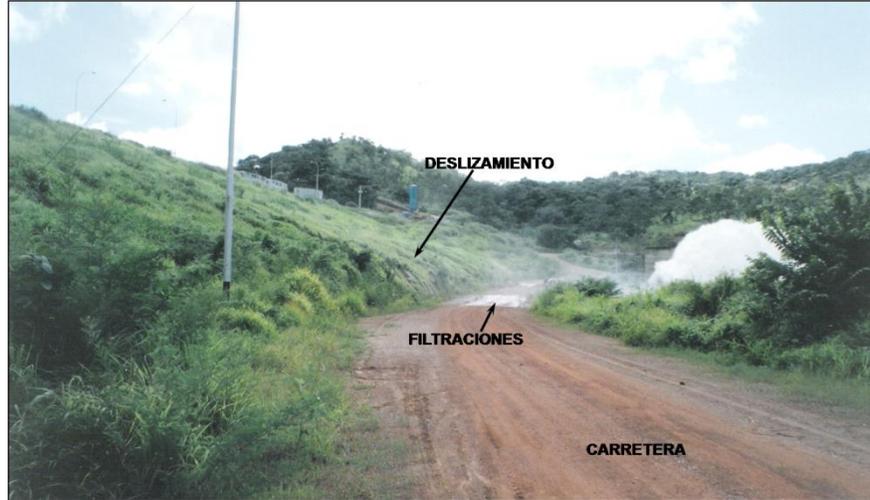
una altura de 7 m. En la parte inferior de la masa deslizada se observaron filtraciones de agua, estimadas en aproximadamente 1 Ips, Figura 25.5.

**Figura 25.5.-** Filtraciones aflorando en la parte inferior del deslizamiento. Obsérvese la carretera construida al pie de la presa. (Foto tomada por L.M. Suárez V.).

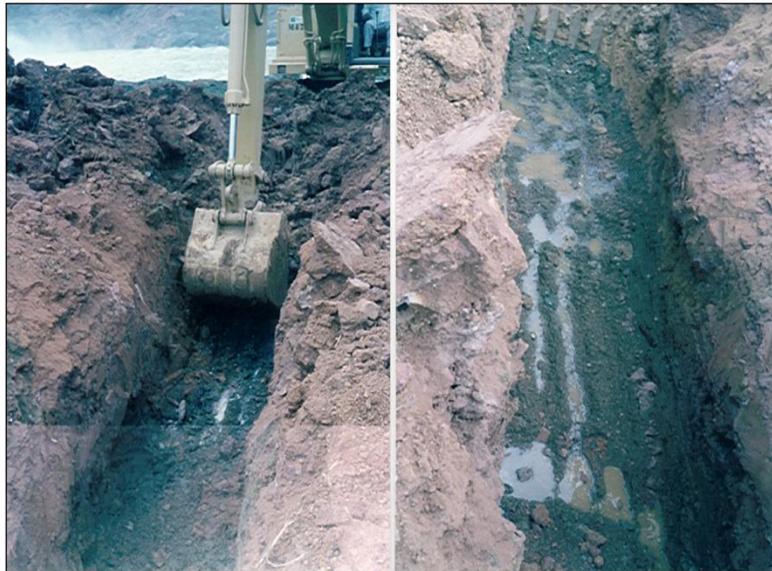
El terraplén de la carretera se hizo utilizando arcilla impermeable, que cubrió completamente el enrocado colocado a la salida del dren horizontal (Zona 3), imposibilitando así la descarga de las filtraciones de la presa y las de los estribos. La presencia de la parte final del dren horizontal y del enrocado de protección en su salida, enterrados bajo la carretera, fue comprobada mediante la excavación de zanjas con una retroexcavadora, Figura 25.6. Estas zanjas permitieron observar que el dren se encontraba en buenas condiciones. Al retirar con la pala de la retroexcavadora la arcilla que cubría la arena del dren, comenzó inmediatamente a brotar agua. El enrocado se encontró completamente embebido en una matriz arcillosa, producto de la penetración de este material en los vacíos del pedraplén, lo que configuró un conjunto totalmente impermeable que imposibilitaba el drenaje.

**Figura 25.6.-** A la izquierda: momento en que se descubre el dren horizontal de la presa enterrado bajo el terraplén de arcilla impermeable de la carretera. A la derecha: inmediatamente después de descubierto el dren de arena comienza a brotar el flujo de las filtraciones. (Fotos tomadas por L.M. Suárez V.).

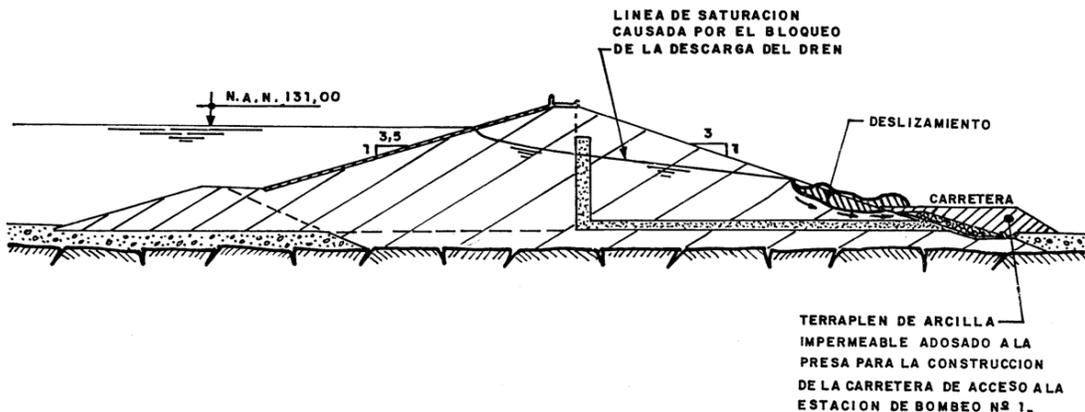
- Al construirse la carretera al pie de la presa, el pequeño caudal de las filtraciones no encontró salida, comenzando entonces un lento proceso de remanso de la línea de saturación dentro del terraplén, hasta alcanzar una altura como la indicada esquemáticamente en la Figura 25.7, que originó una presión de poro importante dentro del espaldón y la consiguiente reducción de la resistencia al corte de la arcilla por saturación, hasta alcanzarse valores críticos que causaron el deslizamiento del domingo 11/08/1996.

**Figura 25.7.-** El terraplén impermeable de la carretera adosada al pie de la presa, modificó la línea de saturación, originando el deslizamiento.

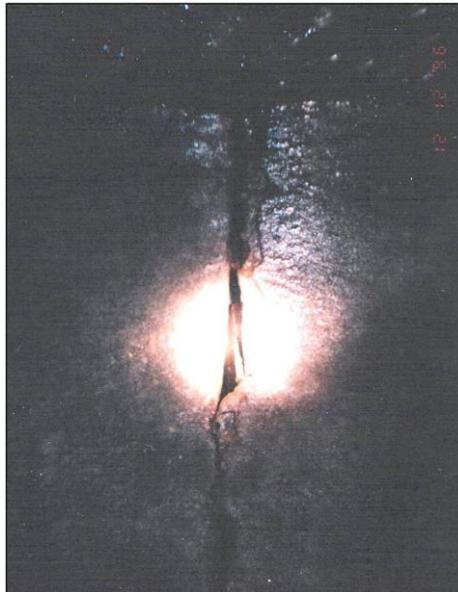
Hace algunos años, aprovechando una parada programada del bombeo hacia el Acueducto Regional del Centro, se hizo una inspección del interior de ambos conductos, durante la cual se observó que no existía sellador elástico relleno las juntas (Figura 25.9). Utilizando una linterna para iluminar la junta desde uno de los conductos, se pudo ver la luz en el otro conducto, lo que indicaba que no había ningún obstáculo interpuesto (sellador elástico), Figura 25.12.

**Figura 25.12.-** Junta entre ambos conductos, desprovista del sellador elástico. (Foto tomada por L.M. Suárez V.).

Esta observación hizo pensar en la posibilidad de que el agua del interior de los conductos pudiera estar fugando hacia el terraplén de la presa a través de las juntas articuladas, siendo ésta la eventual causa del deslizamiento que tuvo lugar en el talud aguas abajo de la misma. Sin embargo, durante la inspección de los conductos lo único que se vio es que hay comunicación entre ellos a través de las juntas, pero no se pudo determinar si se producen fugas de agua hacia el terraplén, ya que no es fácil examinar el sello de PVC que rodea ambos conductos (Figura 25.10), el cual, de estar en buenas condiciones, debería evitar dichas fugas.

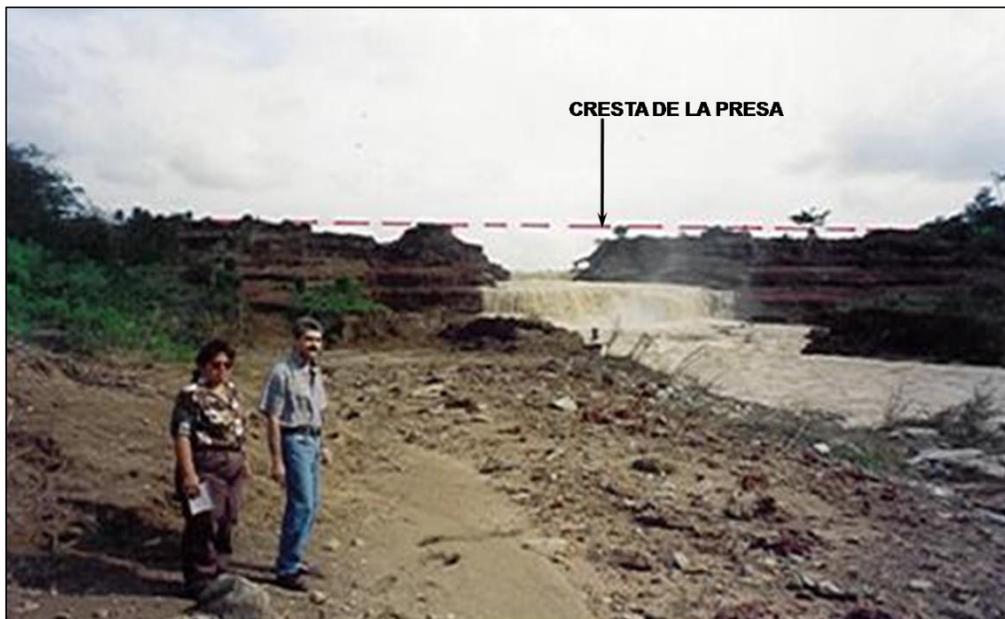
El flujo se derramó inicialmente a lo largo de toda la cresta de la presa, pero posteriormente se concentró en cuatro zonas aparentemente menos resistentes a la erosión, en las que formó zanjoneros profundos por un proceso de erosión regresiva. Finalmente, el flujo se concentró en una sola zona en la parte central de la cresta de la presa donde erosionó completamente el terraplén, produciendo el colapso de los taludes laterales a la corriente y el desplome casi total de la obra. Todo este proceso tuvo lugar entre las 6 pm del viernes 9 y las 4 pm del lunes 12 de abril de 1999. Las Figuras 26.3, 26.4, 26.5 y 26.6 ilustran el desbordamiento de la presa.

**Figura 26.3.-** Brecha en la presa causada por el desbordamiento.  
La línea de trazos indica la cresta original de la presa.  
(Foto tomada por L.M. Suárez V.).

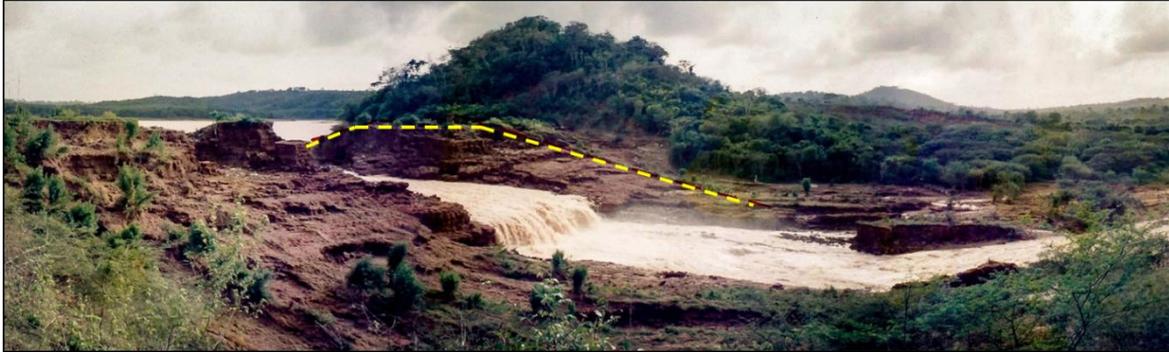
**Figura 26.4.-** Proceso de erosión de la presa. (Foto tomada por L.M. Suárez V.).

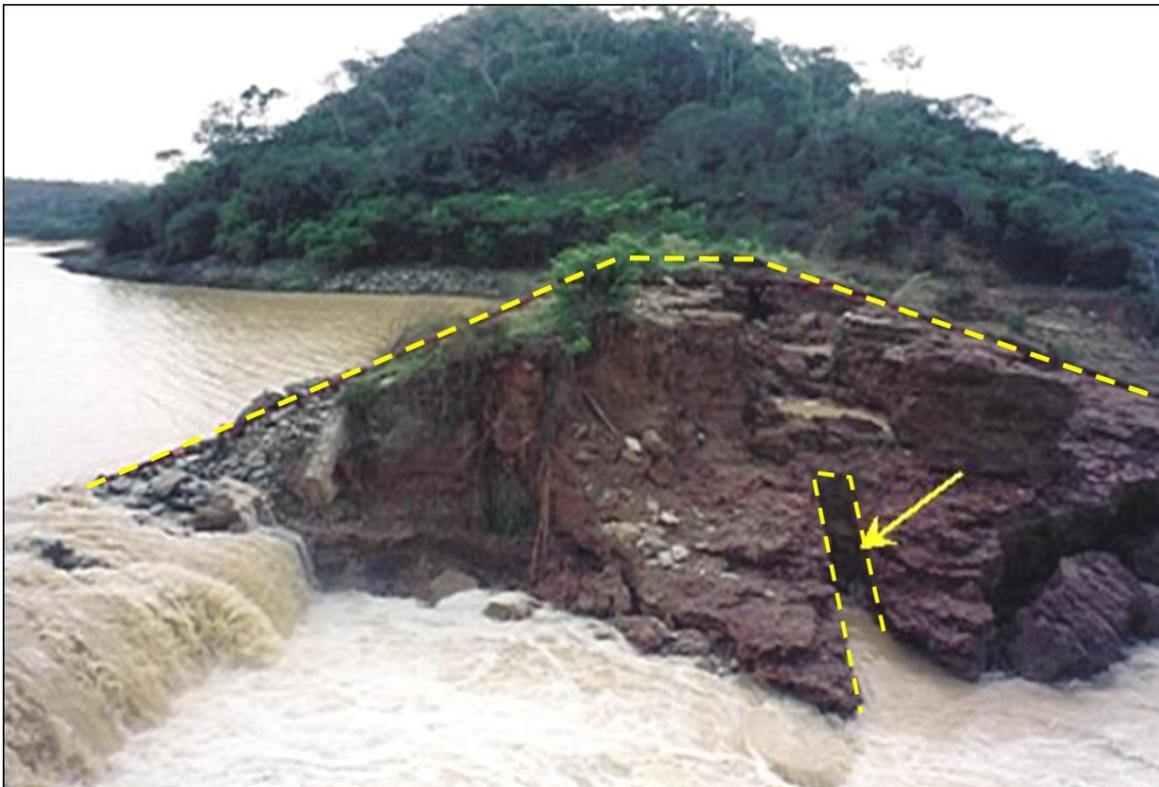
**Figura 6.5.-** Detalle de la erosión en la presa. La flecha indica la cavidad que alojaba la rama vertical del dren tipo "L" de arena. (Foto tomada por L.M. Suárez V.).

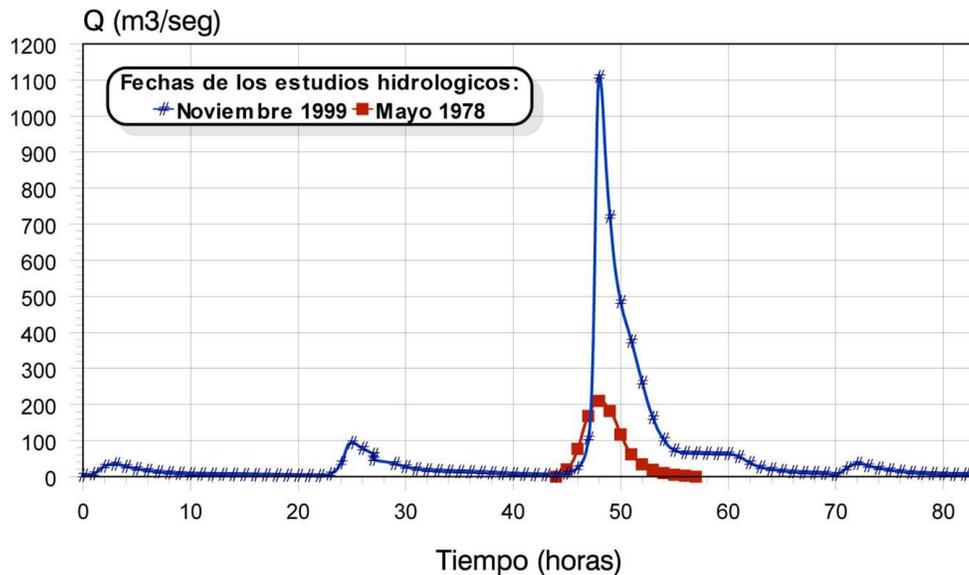
La Figura 26.7 representa los dos hidrogramas de la creciente milenaria: El calculado en la época en la que se efectuó el proyecto (Mayo 1978), y el determinado después de la falla (Noviembre 1999). En la Tabla 26.1 se hace una comparación entre algunos parámetros significativos de ambos hidrogramas.

**Figura 26.7.-** Hidrogramas de las crecientes milenarias determinados en diferentes fechas.

La subestimación de las crecientes, la poca capacidad del aliviadero (Caudal de diseño =  $9,23 \text{ m}^3/\text{s}$ ), unida al reducido borde libre de la presa (3 m) y a la inexistencia de una descarga de fondo, fueron las causas de la destrucción de esta obra.

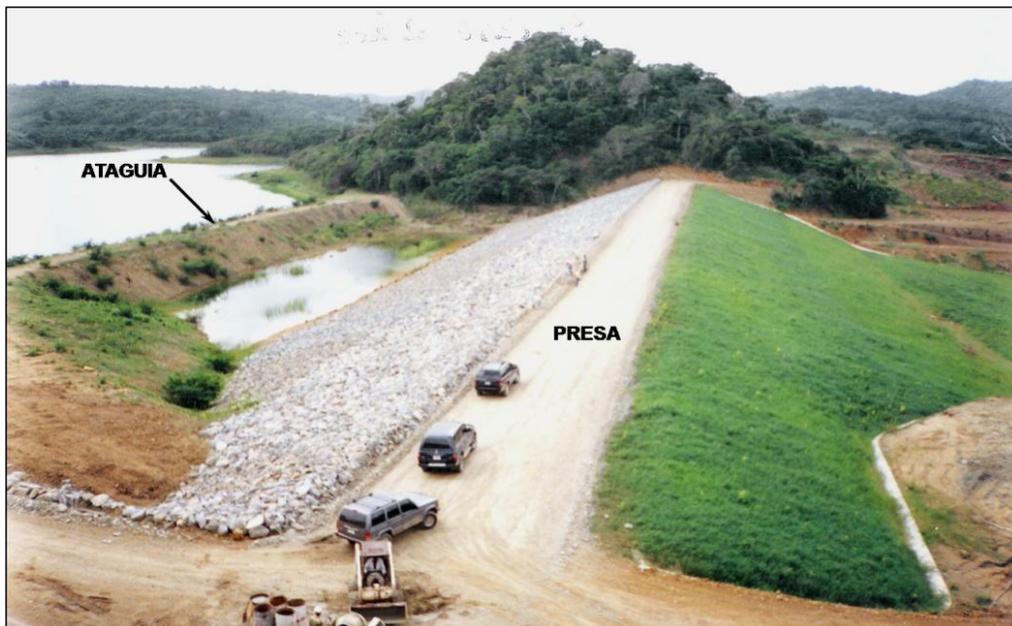
**Figura 26.8.-** Presa reconstruida y puesta nuevamente en servicio (1/2001).  
(Foto tomada por L.M. Suárez V.).

La presa fue reparada y puesta nuevamente en servicio en Enero de 2001, Figura 26.8. El terraplén se reconstruyó prácticamente en su totalidad, incrementado el borde libre, el cual es actualmente de 6,50 m,

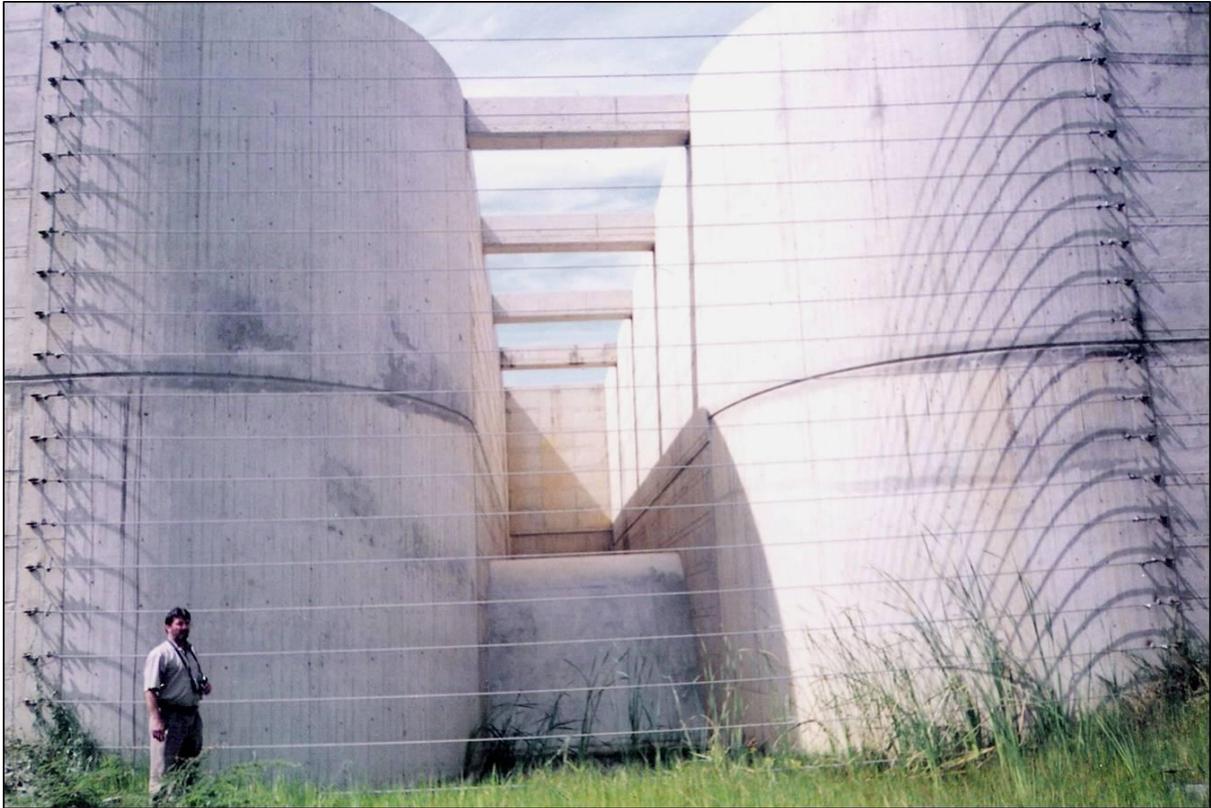
**Figura 26.9.-** Nueva estructura de entrada del aliviadero.  
(Foto tomada por L.M. Suárez V.).

Los análisis efectuados demostraron que la estructura de entrada del aliviadero limitaba su capacidad de descarga, por lo que fue demolida y en su lugar se construyó una obra de mayores dimensiones, que permite transitar la Creciente Máxima Probable determinada en el último estudio hidrológico efectuado, Figura 26.9. El dissipador de energía ubicado en la salida del conducto del aliviadero era desbordado por el flujo (Figura 26.2), por lo que fue ampliado utilizando muros y colchonetas de gaviones, Figuras 26.10 y 26.11.

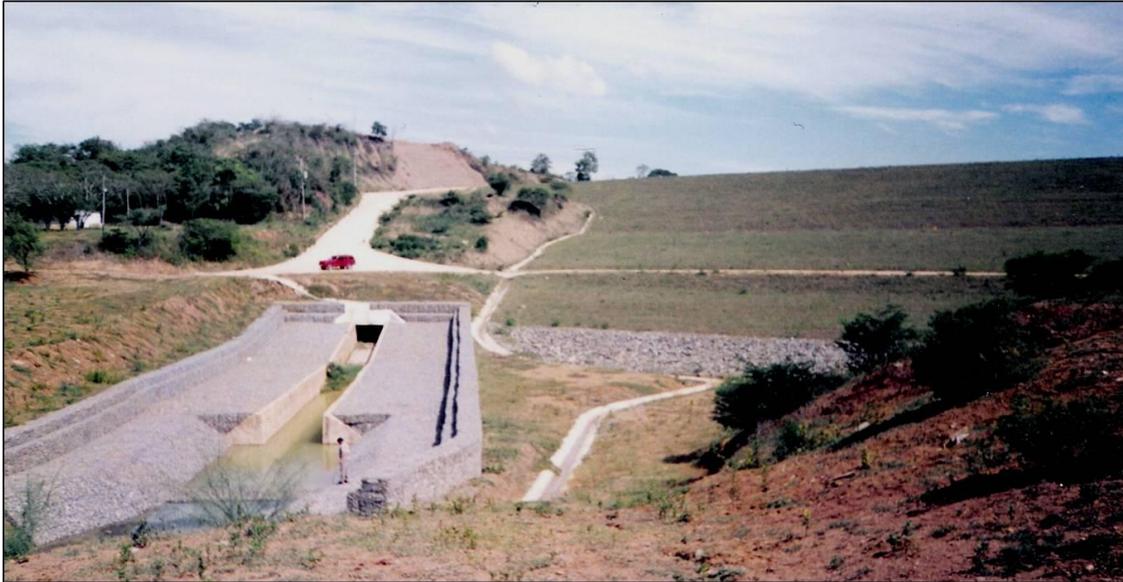
**Figura 26.10.-** Disipador de energía del aliviadero ampliado con gaviones.  
Vista hacia aguas arriba. (Foto tomada por L.M. Suárez V.).

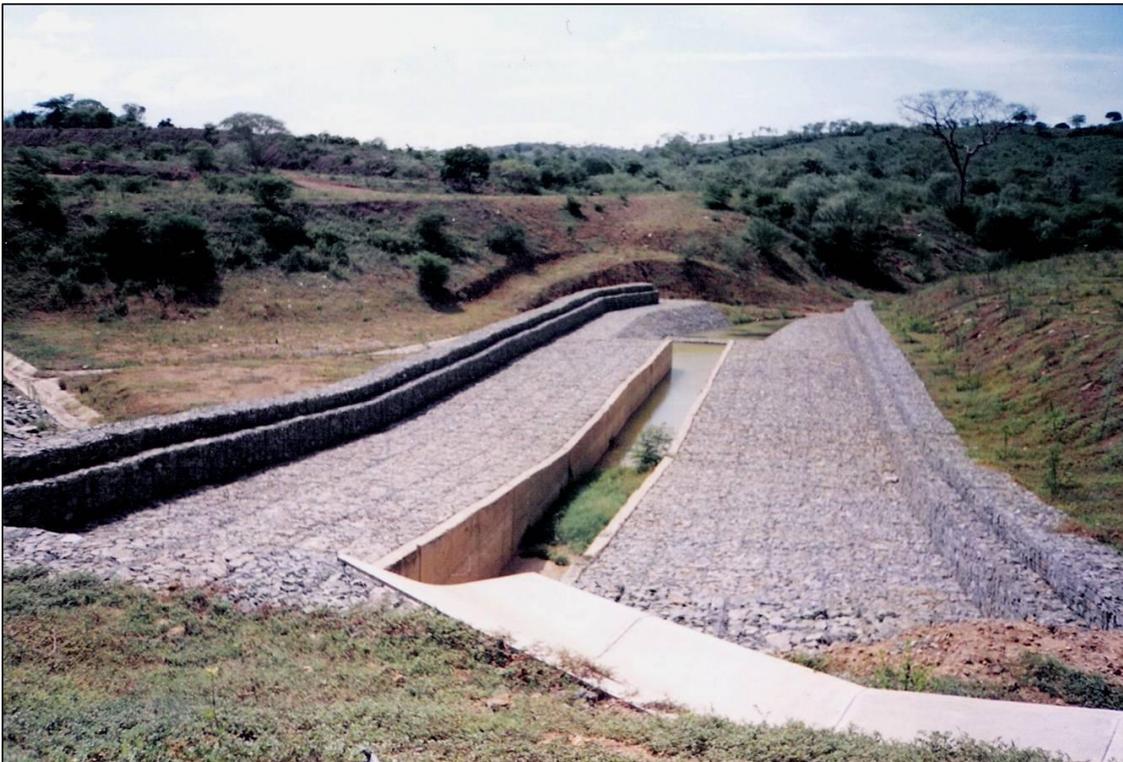
**Figura 26.11.-** Disipador de energía del aliviadero ampliado con gaviones.  
Vista hacia aguas abajo. (Foto tomada por L.M. Suárez V.).

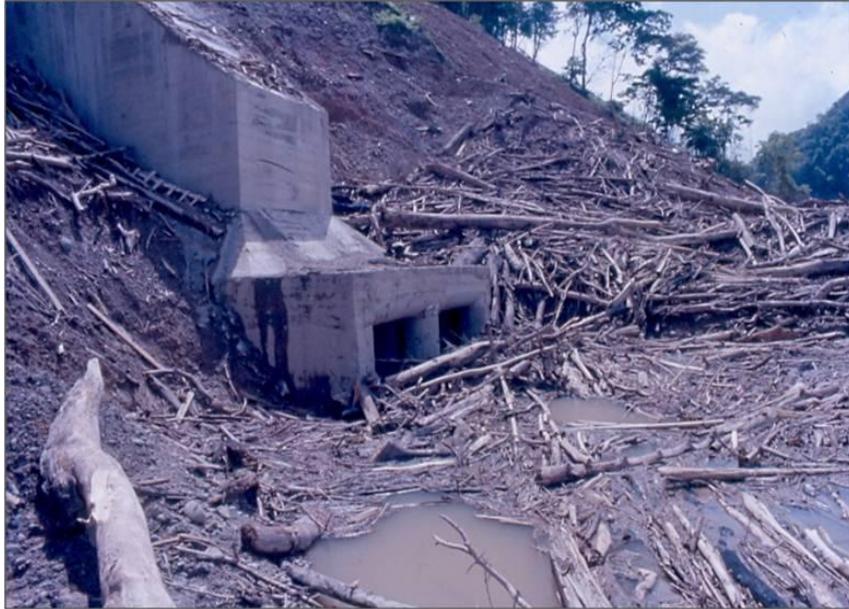
Un tronco de grandes dimensiones, arrastrado por el flujo, quedó atravesado en la entrada del túnel de desviación y no fue retirado del sitio, ya que no interfería con el paso los caudales normales del río, Figura 27.1. En octubre de 1977 una creciente arrastró gran cantidad de troncos, la mayor parte de ellos producto de la deforestación del área del embalse. Los troncos se trabaron en la entrada del túnel (a lo que sin duda contribuyó el tronco anterior), formando un tapón que obstaculizó y limitó el libre paso del agua, Figura 27.2. El nivel del embalse comenzó a subir, amenazando con derramar sobre el terraplén de la presa en construcción, lo que afortunadamente no llegó a ocurrir. Una vez pasada la situación de emergencia se retiraron los troncos y posteriormente se prestó más cuidado a su remoción de esta área, tan pronto se trababan en ella.

**Figura 27.2.-** Troncos obstruyendo parcialmente la entrada del túnel de desviación, durante una crecida en Octubre de 1977. (Foto tomada por L.M. Suárez V.).

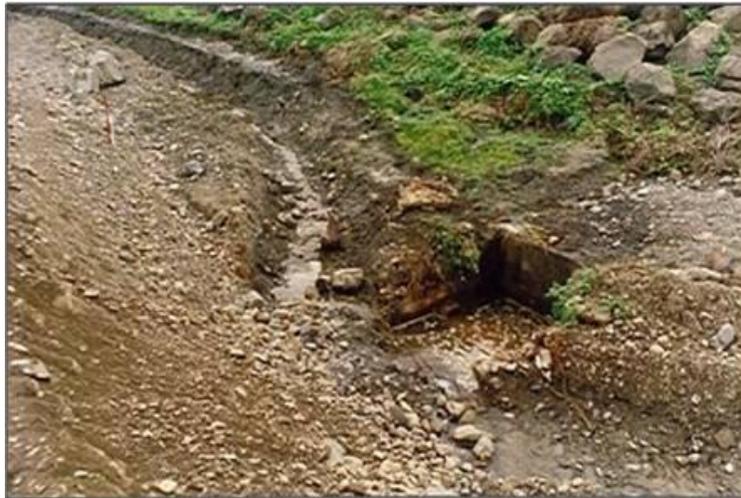
Desde la puesta en servicio de la presa en 1980, se observaron filtraciones importantes de agua limpia, tanto al pie de la misma como en el contacto del talud aguas abajo con ambos estribos, Figuras 27.4 y 27.5. Estimaciones efectuadas por diferentes ingenieros que inspeccionaron la obra en distintas fechas, establecieron que las filtraciones estaban comprendidas entre 60 y 100 lps.

**Figura 27.4.-** Filtraciones en el contacto del talud aguas abajo de la presa con el estribo izquierdo. (Foto tomada por L.M. Suárez V.).

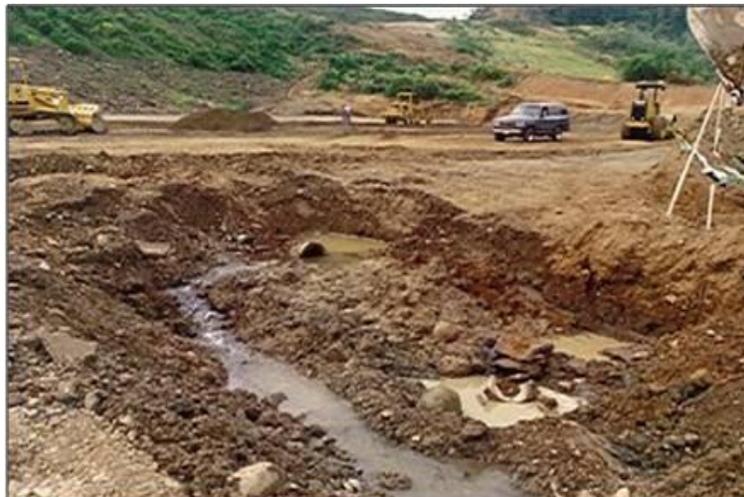
**Figura 27.5.-** Filtraciones en el centro del valle, aguas abajo de la presa. (Foto tomada por L.M. Suárez V.).

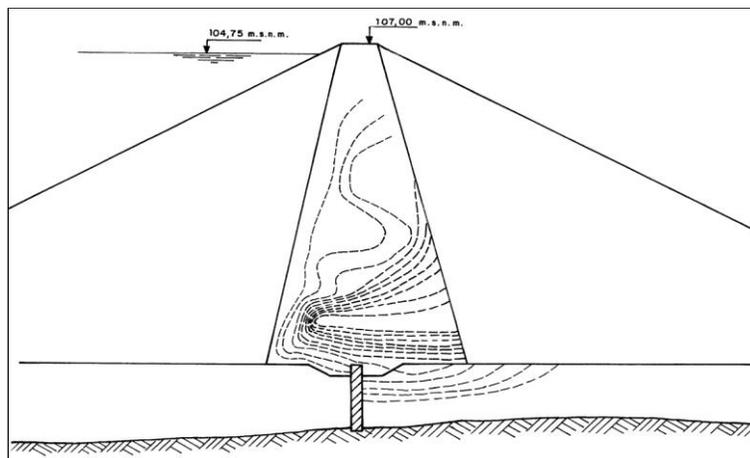
- La Figura 27.6 muestra las líneas equipotenciales interpretadas de las lecturas piezométricas en el núcleo en una de las secciones de instrumentación de la presa. El patrón es irregular e indica una fuga concentrada de agua hacia la parte inferior del núcleo. De la interpretación de las lecturas de otra sección se infirió también una fuga de agua concentrada en el contacto del núcleo con la pantalla elastoplástica, lo que indicaría un empotramiento deficiente, o una rotura en dicha pantalla.

**Figura 27.6.-** Líneas equipotenciales en una de las secciones de instrumentación del núcleo de la presa. (Torassa, 1982).

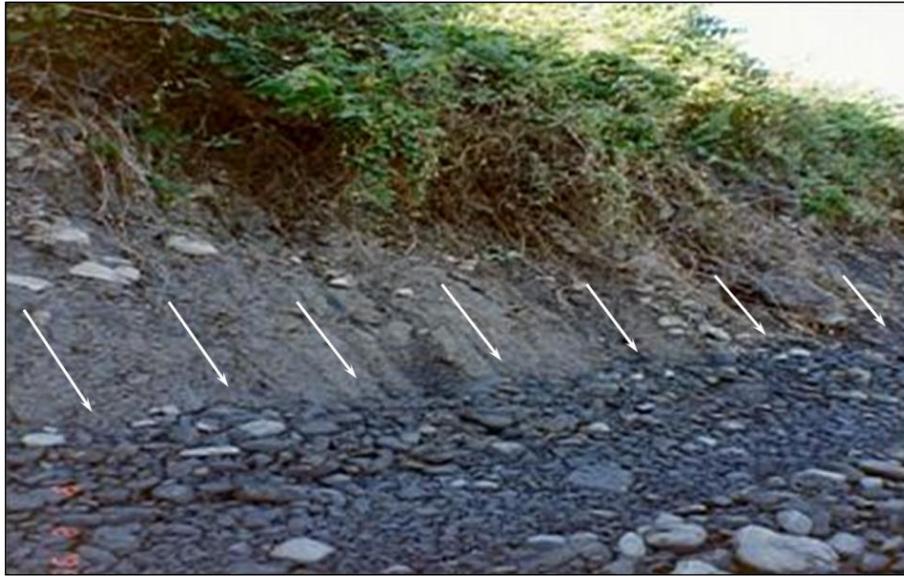
Posteriormente, cuando se hicieron los trabajos de estabilización (los cuales se describen más adelante), consistentes en la construcción de un espaldón de grava adosado al talud aguas abajo de la presa, se observó que a medida que se iba retirando el enrocado de protección de dicho talud para construir el espaldón, las filtraciones afloraban no solo en la base del mismo y en sus contactos con los estribos, sino también en el propio talud a través de la grava, hasta una altura de 36 metros respecto al fondo del valle y a todo lo largo del espaldón aguas abajo, Figura 27.7.

**Figura 27.7.-** Filtraciones aflorando en el talud aguas abajo de la presa, observadas después de retirado el enrocado, 36 m por sobre el fondo del valle. En primer plano se ve el dren interceptor. (Foto tomada por L.M. Suárez V.),

Estas filtraciones no habían sido detectadas con anterioridad ya que no eran visibles, pues fluían en el contacto entre el espaldón de grava y el enrocado de protección del talud, ocultas por éste. Anteriormente el flujo se podía ver solamente al pie de la presa, al aflorar en la parte inferior del enrocado.
