# Lecciones Aprendidas de los Incidentes y Fallas en las Presas de Venezuela

Luis Miguel Suárez Villar  
Diego Suárez Barrera

**Caracas, Venezuela, 2016**

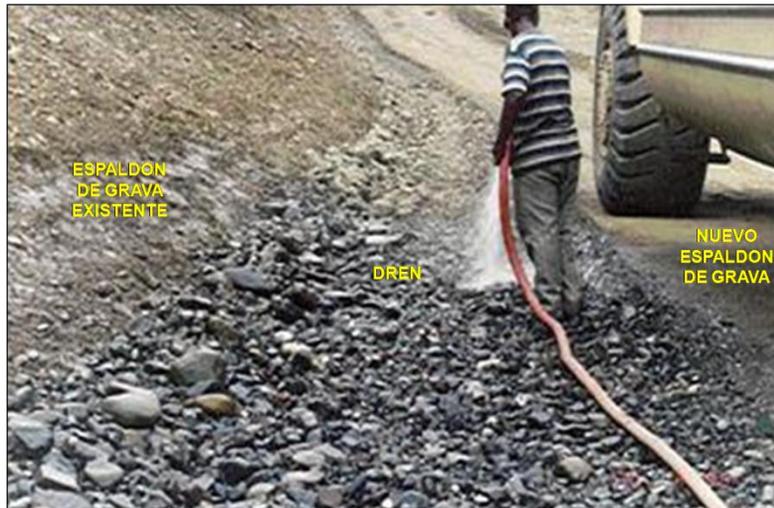
**Figura 27.8.-** Dren de grava limpia, procesada, en el contacto entre el talud aguas abajo de la presa y el nuevo espaldón. En la foto la permeabilidad del material está siendo verificada, para tener la seguridad de que el drenaje es libre.  
(Foto tomada por L.M. Suárez V.).

A medida que se construía el espaldón de grava se iba retirando el enrocado de protección del talud aguas abajo de la presa y se colocaba en el contacto un dren inclinado, formado por grava procesada de drenaje libre, cubriendo toda el área de dicho talud, Figura 27.8. Este dren tiene una parte horizontal sobre el aluvión del cauce, así como sendas ramas laterales que recubren ambos estribos. La función del dren es captar las filtraciones y descargarlas aguas abajo, evitando que la saturación se propague al nuevo espaldón estabilizante.

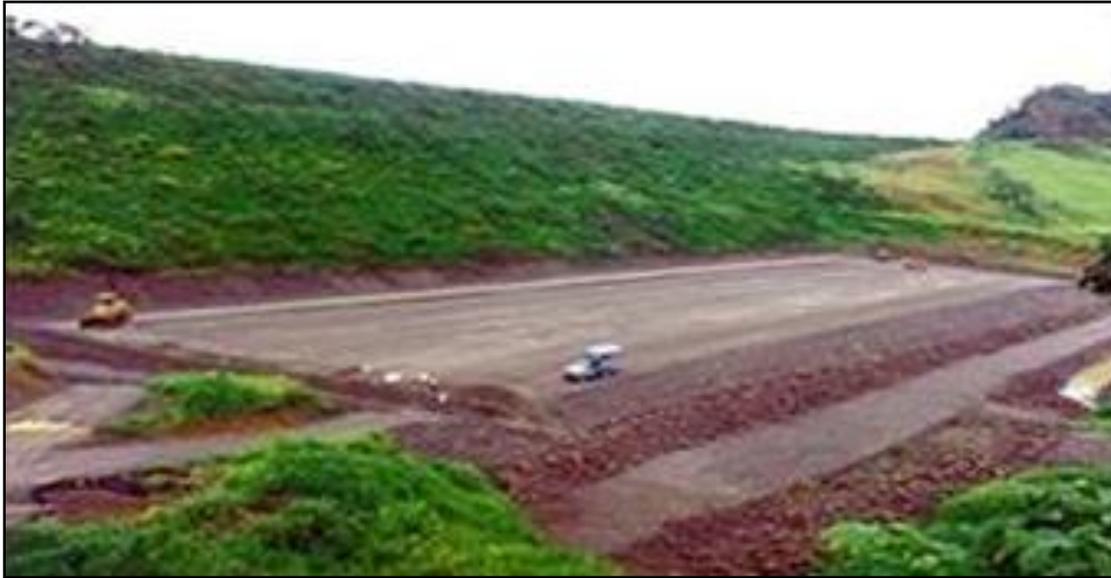
**Figura 27.9.-** Etapa inicial de la construcción del espaldón.  
(Foto tomada por L.M. Suárez V.).

La construcción del espaldón estabilizante quedó concluida en 1995, y aunque las filtraciones no experimentaron variaciones apreciables, la presa quedó con un factor de seguridad adecuado. Las Figuras 27.9 y 27.10 muestran diferentes etapas de la construcción del espaldón. En la Figura 27.11 se ve la obra terminada.

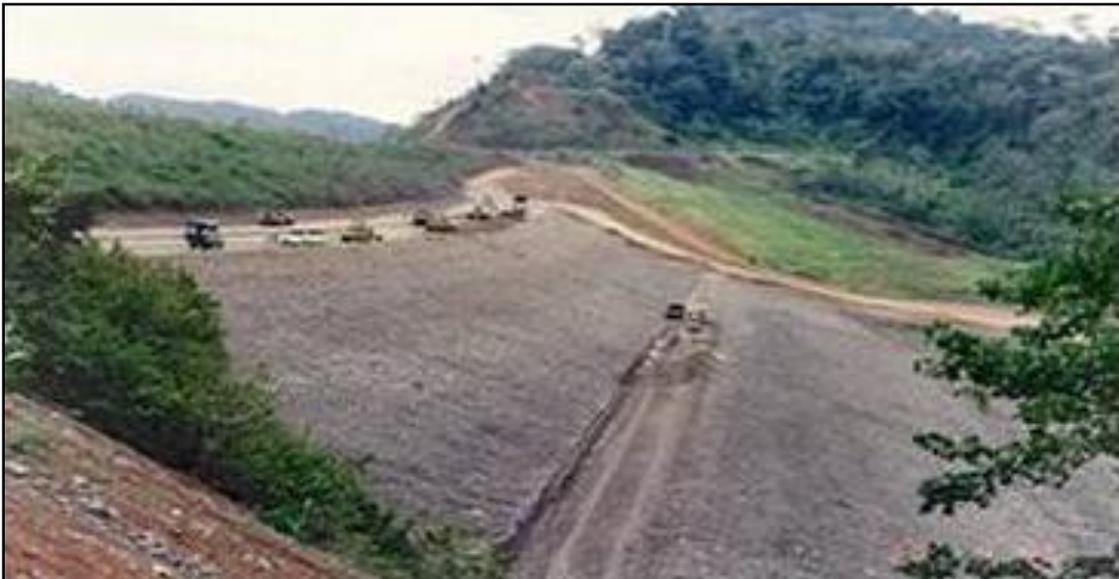
**Figura 27.10.-** Etapa avanzada de la construcción del espaldón.  
(Foto tomada por L.M. Suárez V.).

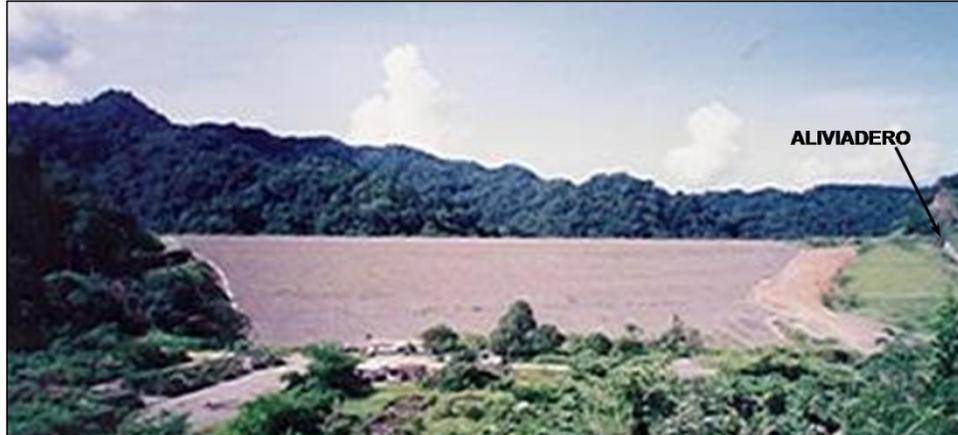
**Figura 27.11.-** Espaldón estabilizante terminado. (Foto tomada por L.M. Suárez V.).

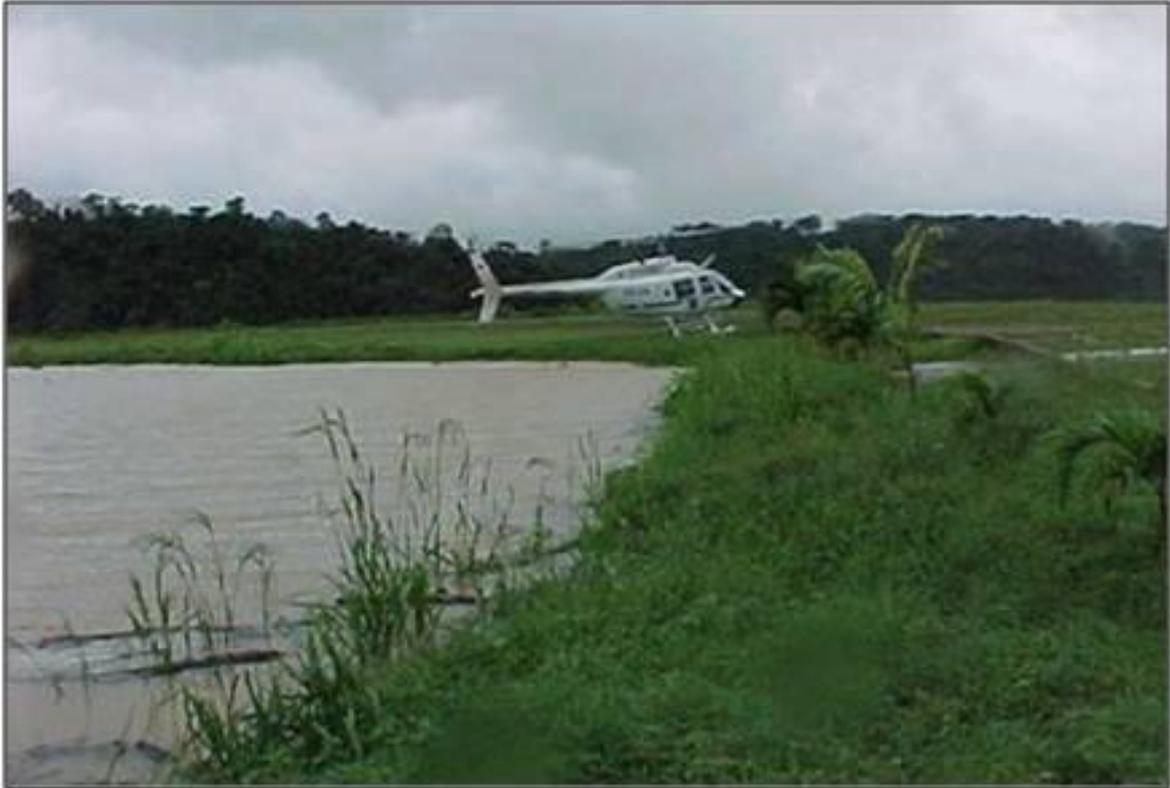
- *A las 9 am del día 16 se inspeccionó la presa utilizando un helicóptero. El nivel del embalse había descendido y se encontraba 80 cm por debajo de la cresta de la presa, Figura 27.16. Parecía que la creciente estaba en su rama recesiva lo que alivió parcialmente la angustia y la tensión de las personas presentes. Daba la impresión de que el peligro estaba pasando. El helicóptero se retiró, pero de común acuerdo con el Gobernador se decidió no permitir que los habitantes regresaran a sus casas. Se dejaron tres hombres en la cresta de la presa, con equipos de radio, los cuales comunicaban continuamente al Ing. Hitcher los niveles del embalse. La tendencia del embalse era a bajar de cota. Unas horas después el nivel estaba 1 metro por debajo de la cresta de la presa.*

**Figura 27.16.-** Nivel en el embalse 80 cm por debajo de la cresta de la presa, sobre la que se encuentra el helicóptero. (Cortesía del Ing. Alejandro Hitcher).

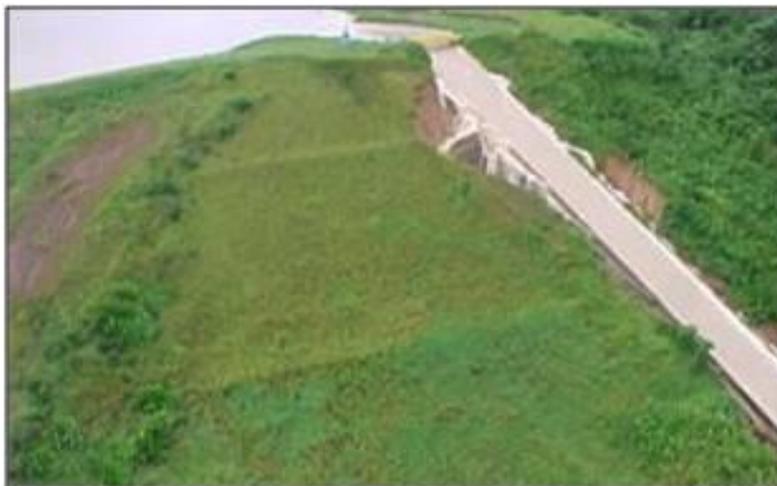
- *El canal de aproximación se derrumbó a las 5 pm del jueves 16 de diciembre, por lo que en aproximadamente una hora ocurrió el colapso total del aliviadero. Las Figuras 27.17, 27.18, 27.19, 27.20, 27.21, 27.22, 27.23 y 27.24 muestran en forma secuencial el proceso de destrucción del aliviadero. A partir de ese momento se produjo la comunicación directa entre el embalse y la cárcava de unos 30 metros de profundidad formada en la fundación del aliviadero, dando origen a una enorme ola que arrasó todo a su paso, Figura 27.25.*

**Figura 27.17.-** Inicio del desbordamiento de los muros del aliviadero.  
(Cortesía del Ing. Alejandro Hitcher).

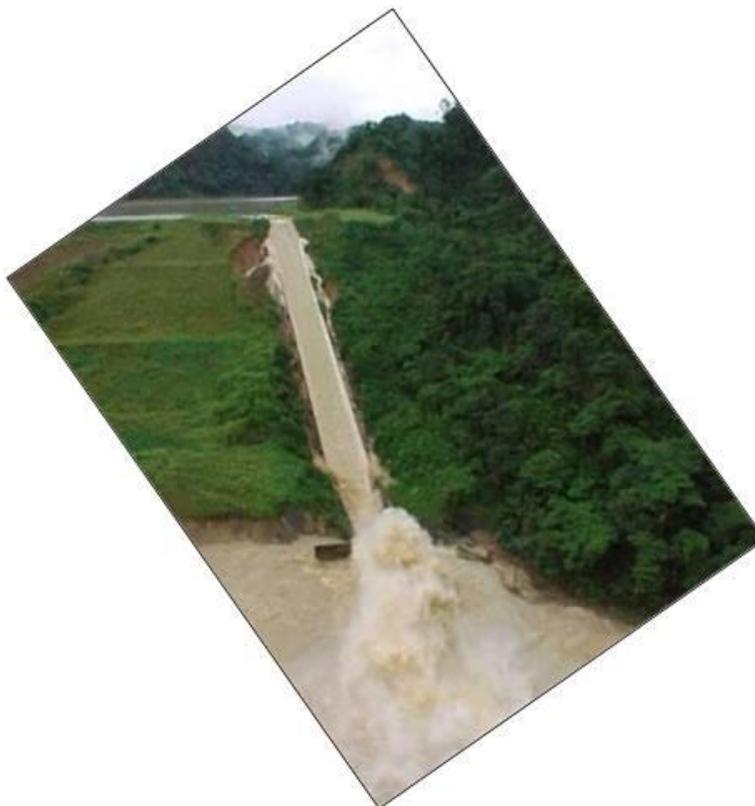
**Figura 27.18.-** Vista de conjunto del aliviadero en el inicio del desbordamiento.  
(Cortesía del Ing. Alejandro Hitcher).

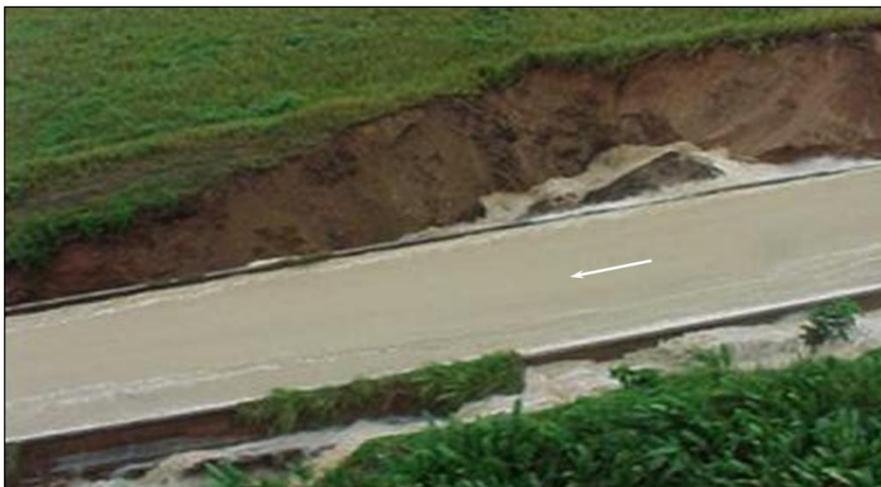
**Figura 27.19.-** Detalle del desbordamiento del rápido del aliviadero.  
(Cortesía del Ing. Alejandro Hitcher).

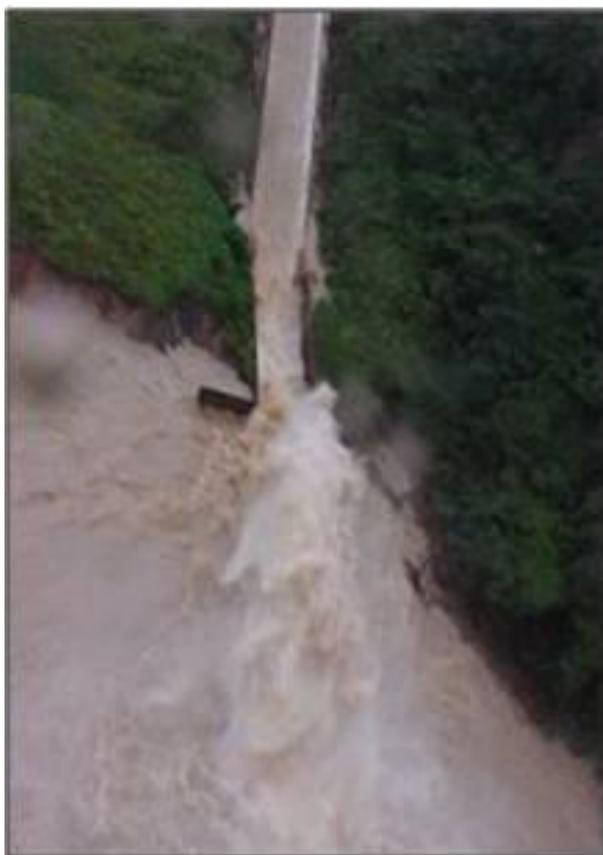
**Figura 27.20.-** Disipador de energía del aliviadero socavado y a punto de ser destruido.  
(Cortesía del Ing. Alejandro Hitcher).

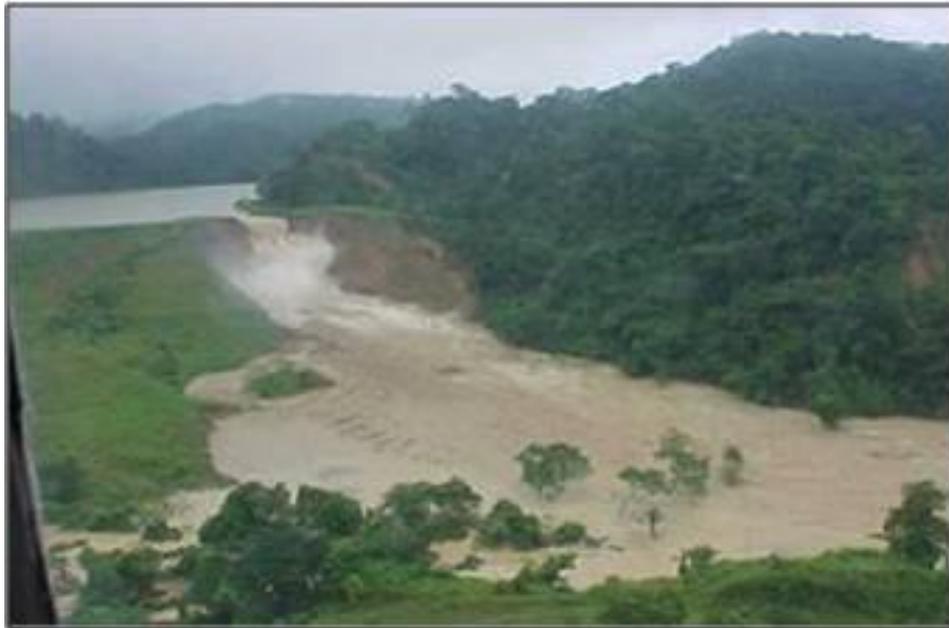
**Figura 27.21.-** Colapso y desaparición del aliviadero.  
(Cortesía del Ing. Alejandro Hitcher).

Cabe destacar que la presa nunca fue desbordada, ya que el flujo superó antes los muros del aliviadero, causando así su destrucción. La falla ocurrió, en primer lugar, por la erosión de los rellenos detrás de los muros del rápido, seguidamente por el colapso de la estructura de concreto del canal a causa de la socavación y finalmente por la erosión regresiva originada por el flujo en la fundación del aliviadero, constituida principalmente por lutitas meteorizadas, descompuestas, con características más parecidas a las de un suelo que a las de una roca y en consecuencia muy poco resistentes a la erosión.

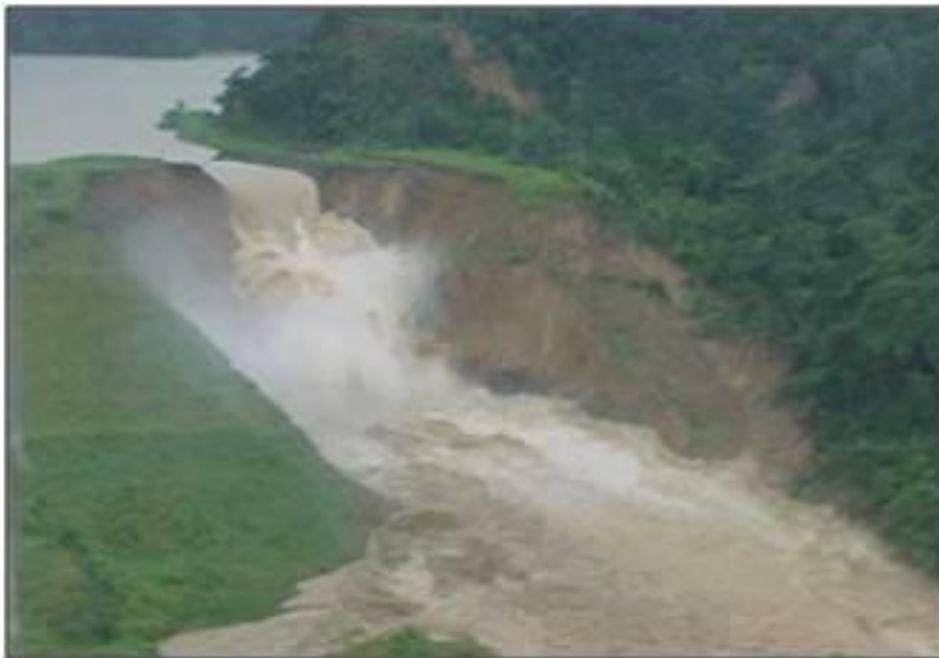
**Figura 27.22.-** Cascada en el canal de aproximación, el cual sigue resistiendo.  
(Cortesía del Ing. Alejandro Hitcher).

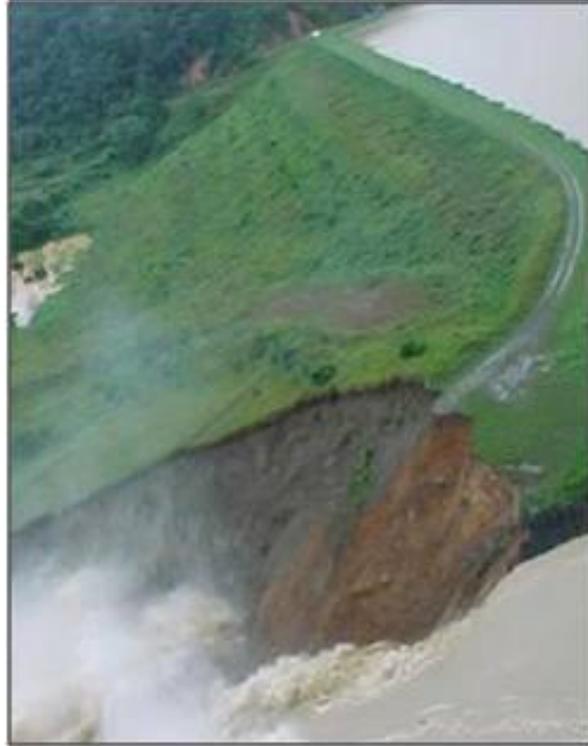
**Figura 27.23.-** Detalle de la cascada en el canal de aproximación, que continúa resistiendo. (Cortesía del Ing. Alejandro Hitcher).

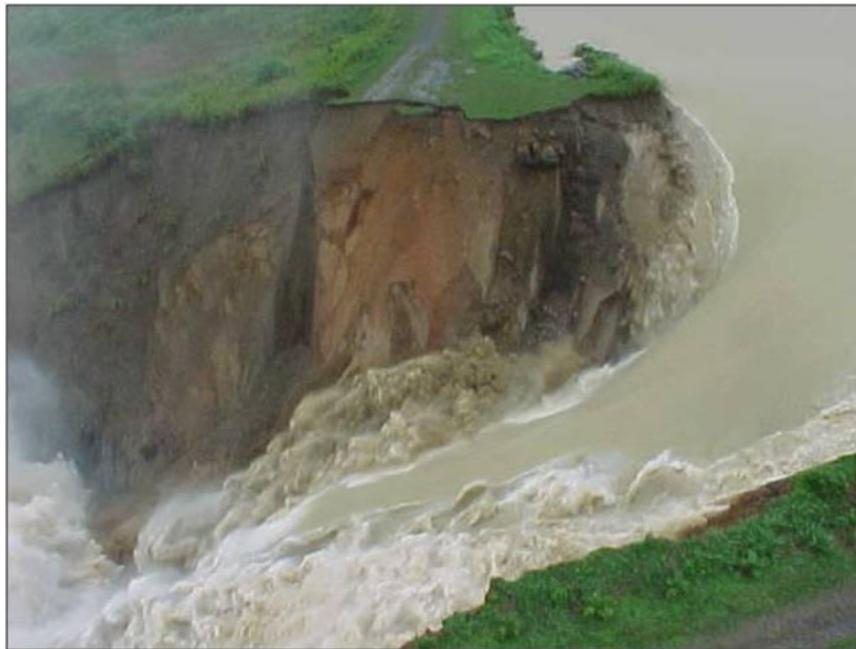
**Figura 27.24.-** Colapso de la obra. (Cortesía del Ing. Alejandro Hitcher).

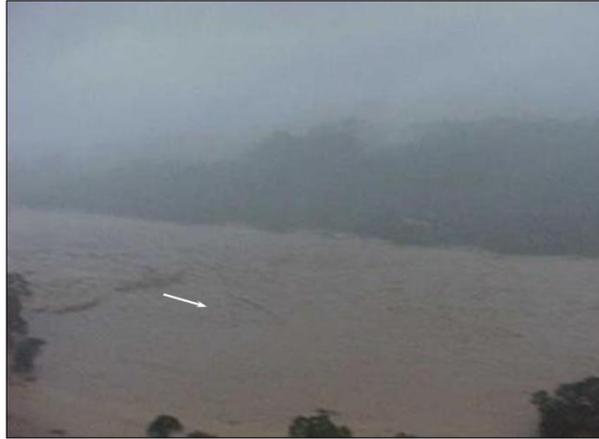
**Figura 27.25.-** Ola desplazándose a lo largo del valle del Río Guapo, destruyendo todo a su paso. (Cortesía del Ing. Alejandro Hitcher).

El volumen de agua liberado del embalse durante la falla fue de aproximadamente  $120 \times 10^6 \text{ m}^3$ . Considerando que dicho volumen fue descargado hacia el cauce del Río Guapo, aguas abajo de la presa, en unos cuarenta minutos, se llega a la conclusión de que el orden de magnitud del caudal correspondiente fue de unos  $50.000 \text{ m}^3/\text{s}$ . La ola de agua y sedimentos (cuya altura máxima fue estimada por diferentes testigos entre 7 y 12 metros)

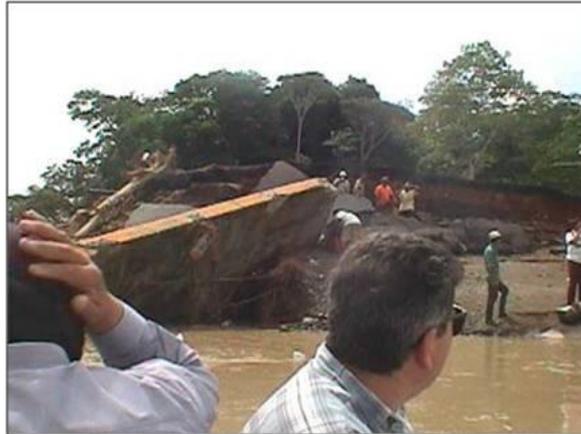
arrasó todo lo que encontró a su paso: Destruyó 2,5 km del terraplén de la carretera de la costa, destruyó el puente sobre el Río El Guapo en dicha vía (Figura 27.26), arrasó las poblaciones, cultivos y bosques existentes en el valle del río entre la presa y Río Chico (Figura 27.27), población ésta que quedó totalmente inundada junto con San José de Río Chico, Figura 27.28. La región de Barlovento quedó sin servicio de agua potable ya que la Presa El Guapo era su principal fuente de abastecimiento.

**Figura 27.26.-** Puente sobre el Río Guapo, en la Carretera de Oriente, destruido. (Cortesía del Ing. Norberto Bausson).

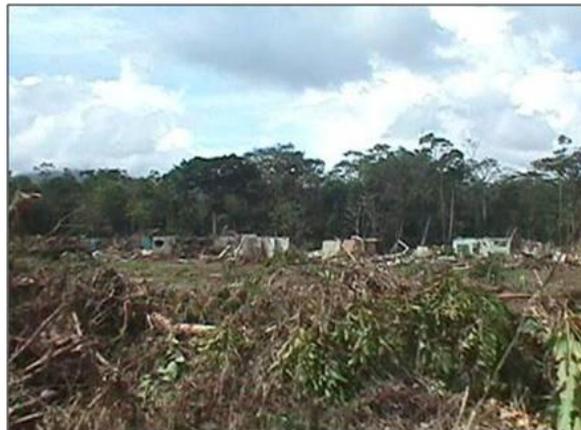
**Figura 27.27.-** Vegetación y viviendas arrasadas por la inundación. (Cortesía del Ing. Norberto Bausson).

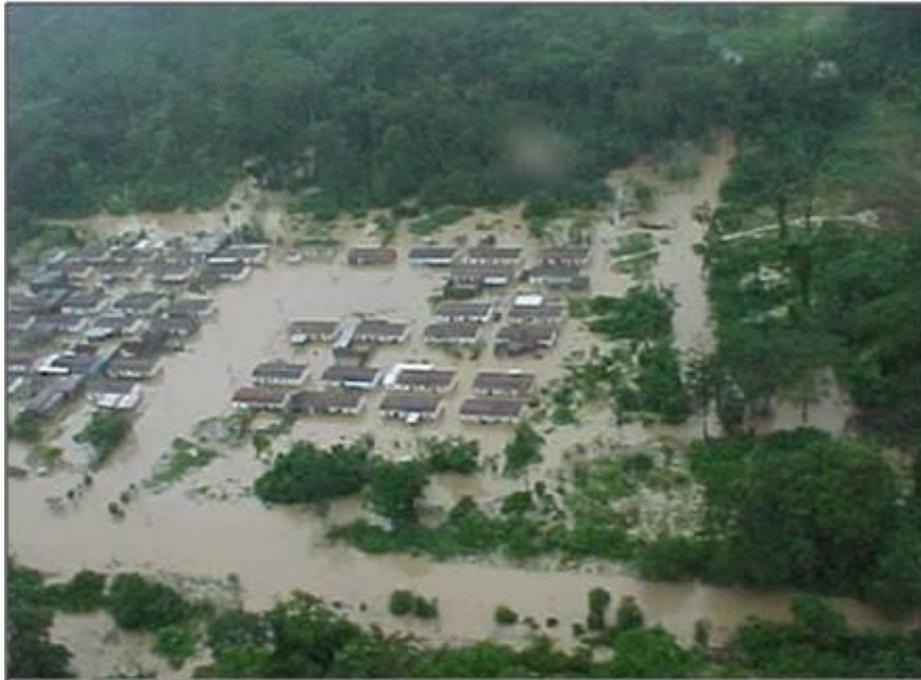
**Figura 27.28.-** Inundaciones en la zona de Río Chico.  
(Cortesía del Ing. Alejandro Hitcher).

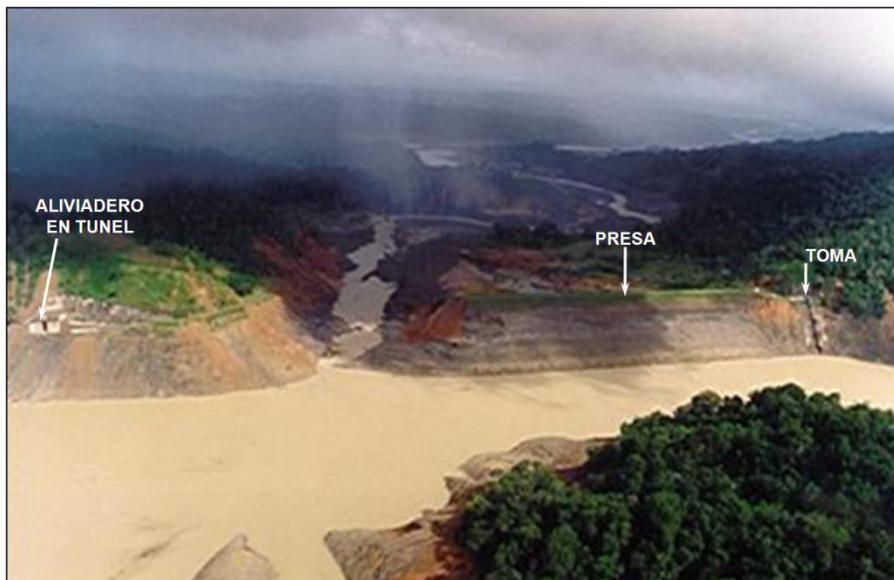
El terraplén de la presa quedó sin apoyo en su contacto con el estribo izquierdo debido a la gran cárcava que se formó en el sitio en el que estaba ubicado el aliviadero, pero la presa propiamente dicha quedó prácticamente intacta en su mayor parte. Aunque la presa tiene deficiencias que han afectado negativamente su comportamiento, tal como se expone más arriba, la falla de esta obra no guarda relación alguna con dichas deficiencias, ya que las mismas fueron subsanadas cuando se construyó el terraplén de grava adosado al talud aguas abajo. La falla de la obra se debió a la incapacidad de los aliviaderos para dar salida a las crecientes de diciembre de 1999.

Las Figuras 27.29, 27.30, 27.31 y 27.32 muestran el estado en que quedó la obra después de la rotura.

**Figura 27.29.-** Vista de la presa desde aguas arriba (30/12/99).  
(Foto tomada por L.M. Suárez V.).

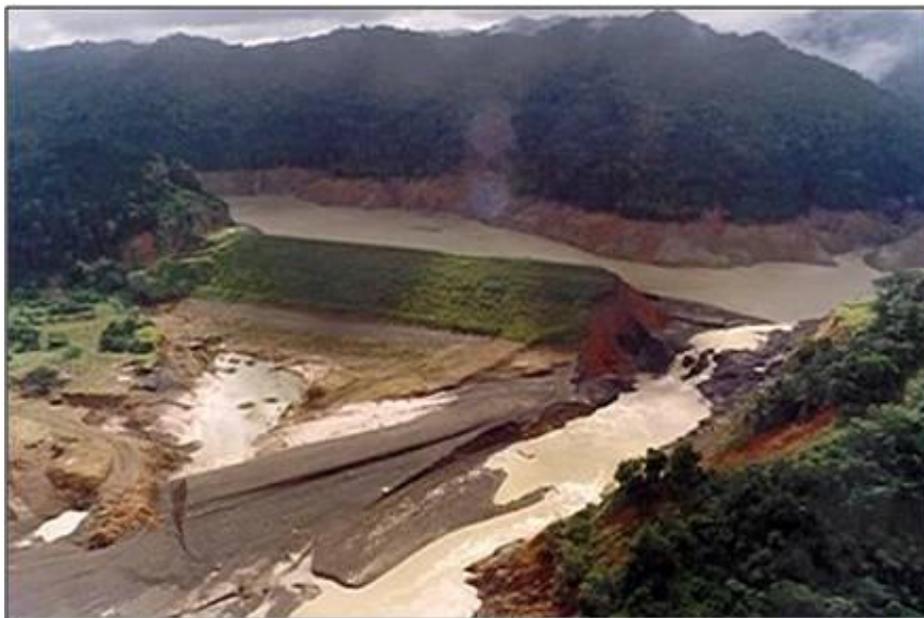
**Figura 27.30.-** Vista de la presa desde aguas abajo (30/12/99).  
(Foto tomada por L.M. Suárez V.).

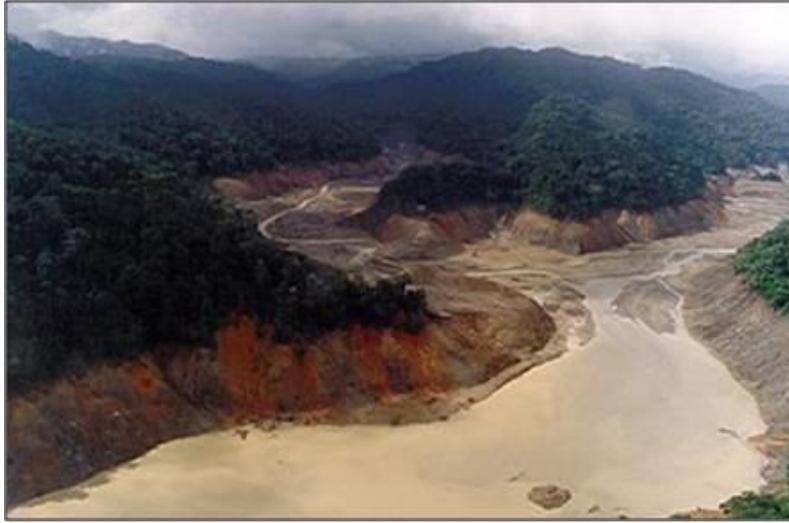
**Figura 27.32.-** Vista de la zona del embalse después de la rotura (30/12/99).  
(Foto tomada por L.M. Suárez V.).

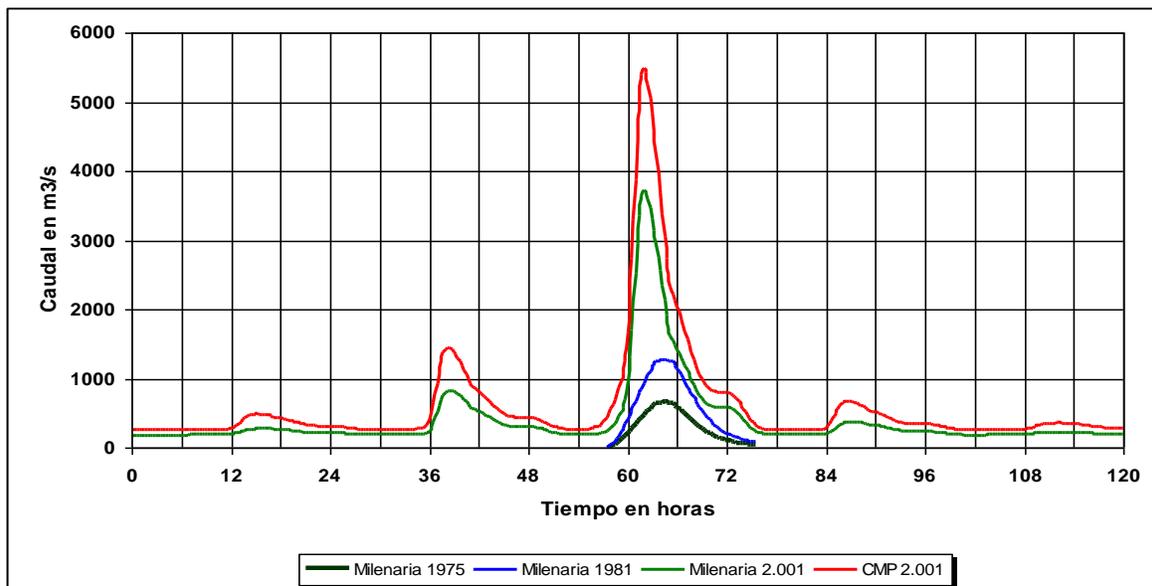
La Figura 27.33 presenta los hidrogramas de las crecientes extremas del Río Guapo en la presa, determinados en diferentes fechas. Se pueden observar las enormes diferencias tanto en lo referente a los picos como a los volúmenes de los mismos, en lo que sin duda han influido los factores antes indicados.

**Figura 27.33.-** Comparación de los hidrogramas de las crecientes extremas del Río Guapo en la presa, determinados en diferentes fechas.

Es interesante observar que el aliviadero original fue proyectado utilizando una creciente de entrada al embalse cuyo caudal máximo era igual a  $672 \text{ m}^3/\text{s}$  (Milenaria). Para el diseño del nuevo aliviadero construido durante la rehabilitación de la presa, se utilizó como creciente de entrada al embalse la máxima probable (CMP), cuyo caudal pico es igual a  $5.487 \text{ m}^3/\text{s}$  (Figura 27.33), es decir, 8,17 veces mayor que el anterior.

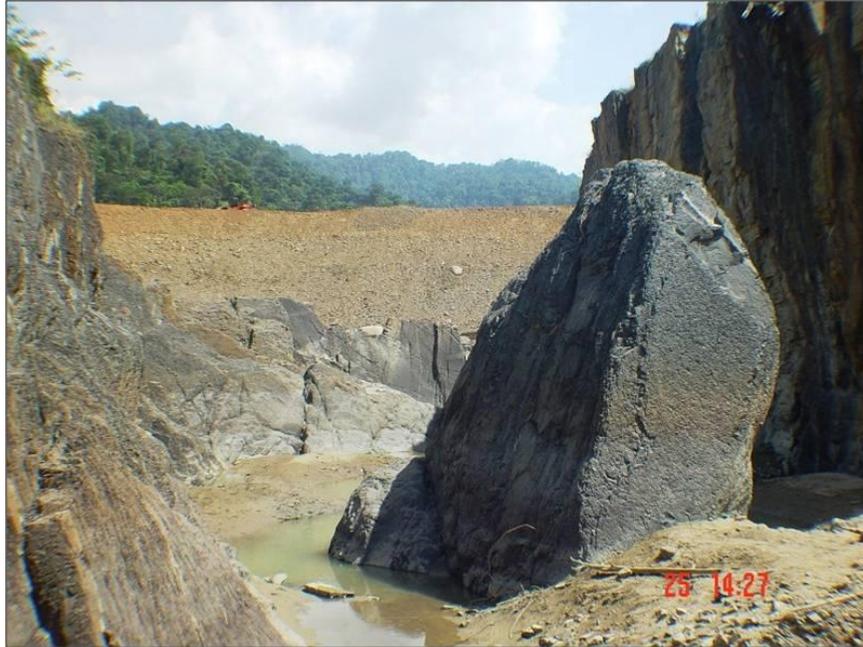
**Figura 27.38.-** Vista hacia aguas arriba desde la brecha, en la que posteriormente se construyó un bloque de RCC para su cierre y como base del nuevo aliviadero. Al fondo se ve la ataguía de grava. (Foto tomada por L.M. Suárez V.).

Para cerrar la brecha formada en el estribo izquierdo por el flujo que desbordó el aliviadero, se construyó un bloque de concreto compactado con rodillo (RCC), el cual también sirvió como base del nuevo aliviadero. Las Figuras 27.39, 27.40, 27.41, 27.42, 27.43, 27.44, 27.45 y 27.46, muestran diferentes fases de la construcción de dicho bloque, así como del nuevo aliviadero.

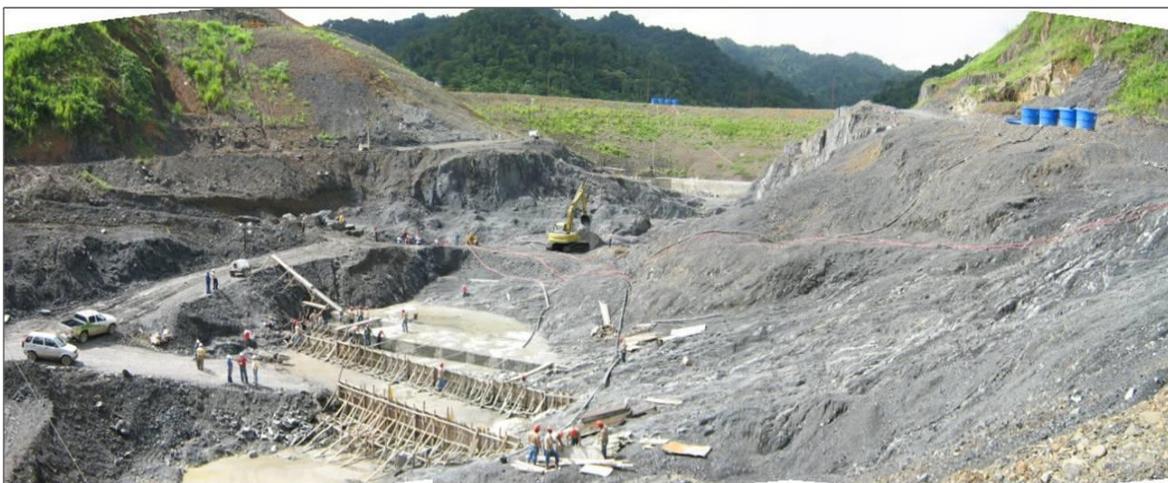
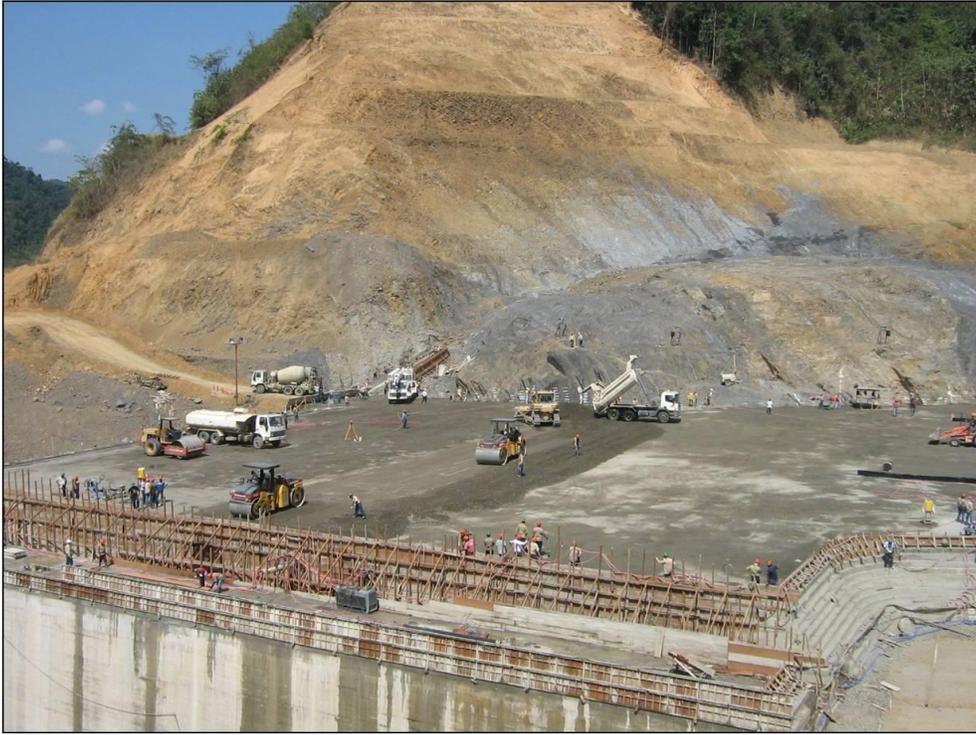
**Figura 27.39.-** Conformación de la superficie de la roca de fundación para la construcción del bloque de RCC. Aguas arriba se ve la ataguía. (Foto tomada por L.M. Suárez V.).

**Figura 27.40.-** Construcción del bloque de RCC. (Foto tomada por L.M. Suárez V.).

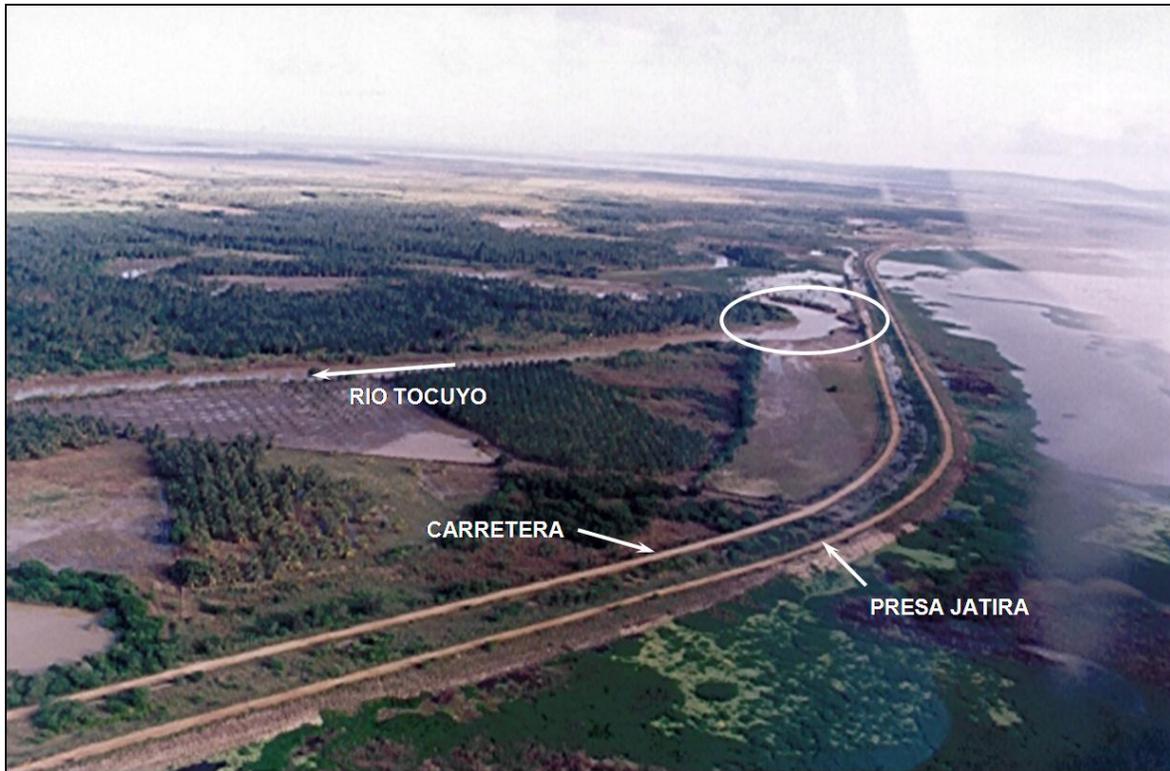
El primer problema consiste en que la divagación del cauce del Río Tocuyo en la planicie trae como resultado que periódicamente sus meandros se acercan peligrosamente a la Presa Játira y a la carretera que va del extremo de la misma a la población de Campeche, la cual ha cortado en varias oportunidades. La Figura 28.2 muestra un meandro del Río Tocuyo a menos de 15 metros de la Presa Játira. Esta constante divagación y amenaza de los meandros del Río Tocuyo ha obligado en varias ocasiones a proyectar y construir obras de protección de márgenes para evitar el ataque a la Presa Játira y a la carretera de Campeche, Figura 28.3.

**Figura 28.2.-** Meandro del Río Tocuyo muy próximo a la carretera existente al pie de la Presa Játira. (Foto tomada por L.M. Suárez V.).

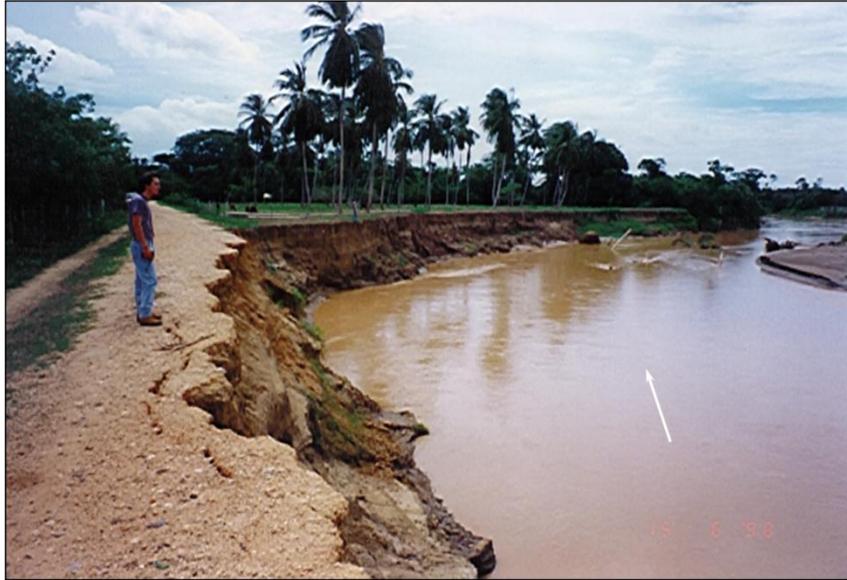
**Figura 28.3.-** Ataque de un meandro del Río Tocuyo a la carretera de Campeche, aguas arriba del Embalse Játira. (Foto tomada por L.M. Suárez V.).

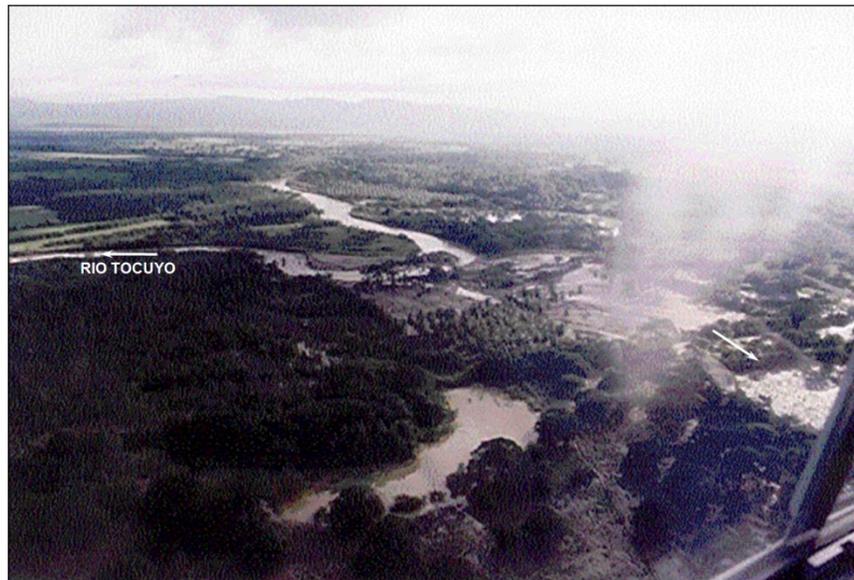
El segundo problema es causado por los desbordamientos periódicos del Río Tocuyo en la planicie costera. Cuando se elaboró el proyecto de esta obra en la década de los años 1960, el funcionamiento del embalse fue simulado de la manera clásica, delimitando las cuencas contribuyentes y estimando los rendimientos de las mismas utilizando los métodos hidrológicos convencionales. Con este procedimiento se estimó que el rendimiento medio de las tres cuencas era igual a aproximadamente  $1,9 \text{ m}^3/\text{s}$ . Sin embargo, no se tomó en cuenta un aspecto de gran importancia para el comportamiento de esta obra: los desbordamientos periódicos del Río Tocuyo, que inundan la planicie situada aguas arriba del embalse y aportan grandes volúmenes de agua, difíciles de cuantificar, al Caño Cauce, que a su vez los descarga al Embalse Játira, Figura 28.4.

**Figura 28.4.-** Desbordamiento del Río Tocuyo hacia el Caño Cauce, aguas arriba del Embalse Játira (27/12/1999). (Foto tomada por L.M. Suárez V.).

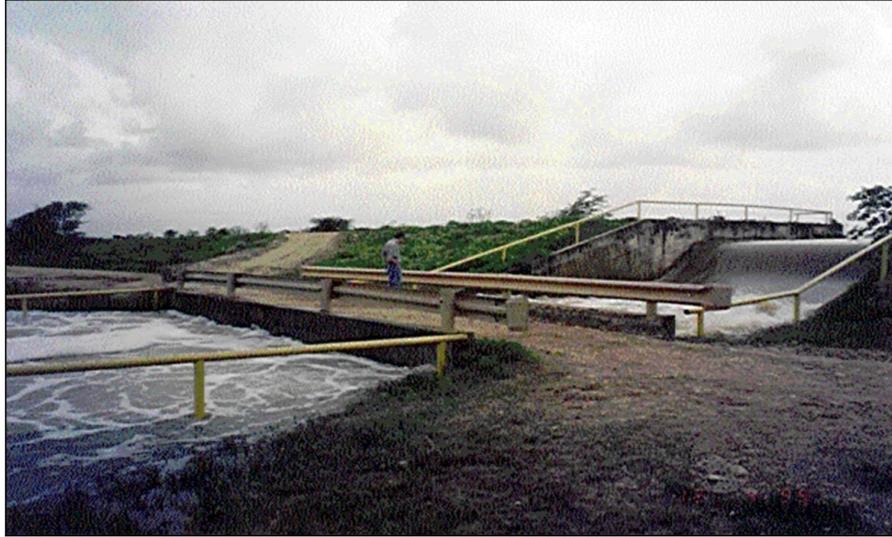
El comportamiento observado motivó la elaboración del proyecto y la construcción de un aliviadero convencional, de concreto, ubicado sobre la Presa Játira. Este aliviadero fue puesto en servicio en 1982, y constaba de un canal de aproximación en tierra, un vertedero de cimacio, un rápido, un dissipador de energía de resalto hidráulico tipo USBR, y un canal de salida en tierra hasta el cauce del Río Tocuyo aguas abajo de la presa. El aliviadero tenía un ancho de 10 m, su cresta estaba a cota 8,00 msnm (nivel normal del embalse) y fue diseñado para un caudal de 40 m<sup>3</sup>/s. No fue posible determinar la forma en la que se obtuvo este caudal de diseño, dada la incertidumbre existente en el conocimiento de los volúmenes que aporta el Río Tocuyo al embalse cada vez que se desborda. Desde la entrada en operación de esta obra se observó que el resalto hidráulico formado en el dissipador de energía chocaba con el puente vial construido aguas abajo de la presa, lo que indicaba que el nivel del agua en el canal de salida era superior al estimado en el proyecto del aliviadero, Figura 28.5.

**Figura 28.5.-** Aliviadero principal en funcionamiento (Abril 1999).  
El flujo choca contra el puente situado aguas abajo. (Foto tomada por L.M. Suárez V.).

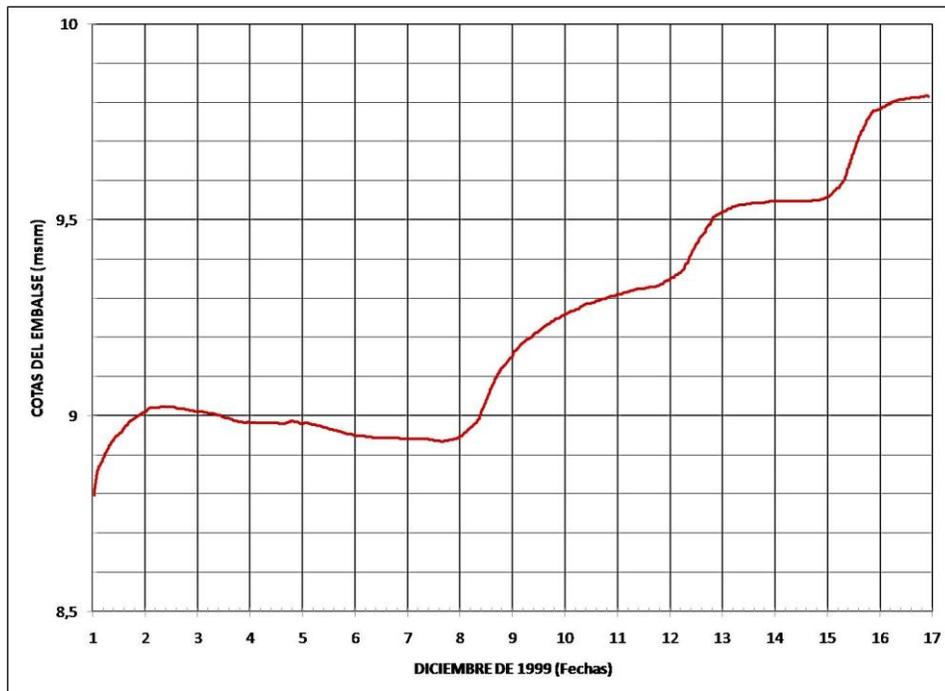
A partir del día 8 de diciembre de 1999 el nivel del Embalse Tocuyo de la Costa comenzó a subir de manera sostenida. La Figura 28.7, elaborada con los datos suministrados por la Dirección de Operación y Mantenimiento de Embalses del Ministerio del Ambiente, indica la forma en la que ocurrió el incremento de las cotas del embalse hasta rebasar las presas. Se observa que el desbordamiento comenzó entre los días 15 y 16, alcanzándose la cota máxima de 9,82 msnm y la rotura de la Presa Játira el día 17.

**Figura 28.7.-** Niveles registrados en el embalse hasta la rotura de la Presa Játira el 17/12/1999.

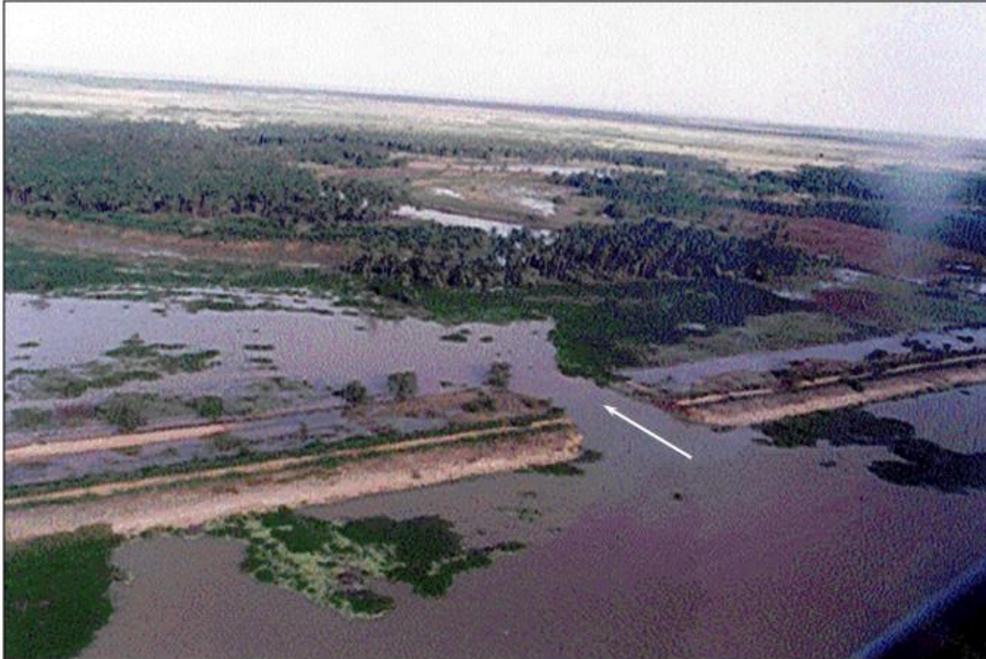
- La Presa Játira fue cortada en tres sitios:
  - El primero, en la Progresiva 2+379, hacia la parte central de la obra, cerca del sitio donde un meandro del Río Tocuyo está cercano a la presa (Figura 28.2). La longitud de la brecha fue igual a 40 m, Figuras 28.8 y 28.9.
  - El segundo, en el emplazamiento del aliviadero de concreto (Progresiva 3+100), el cual fue socavado a partir de su margen izquierda, produciéndose el colapso total de esta obra. La longitud de esta brecha fue de 37 m. Figuras 28.10, 28.11, 28.12, 28.13 y 28.14.
  - El tercero, en la Progresiva 3+693, correspondiente a un sitio intermedio entre el aliviadero de concreto y el de emergencia. La longitud de la brecha fue igual a 23 m. Figuras 28.15, 28.16 y 28.17.

**Figura 28.9.-** Vista aérea de la Brecha N°1 en la Progresiva 2+379 de la Presa Játira (27/12/1999). (Foto tomada por L.M. Suárez V.).

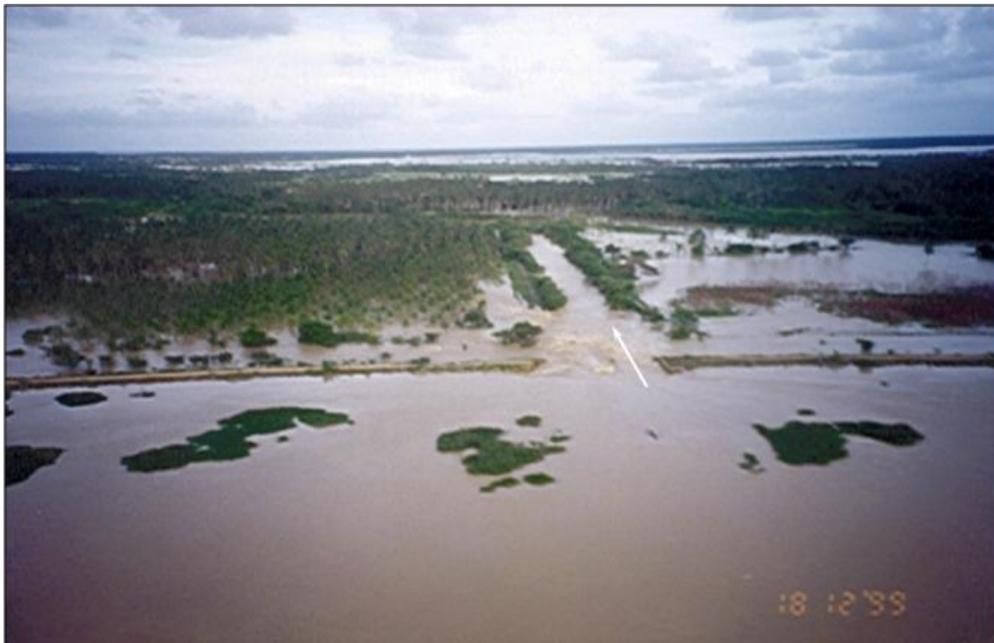
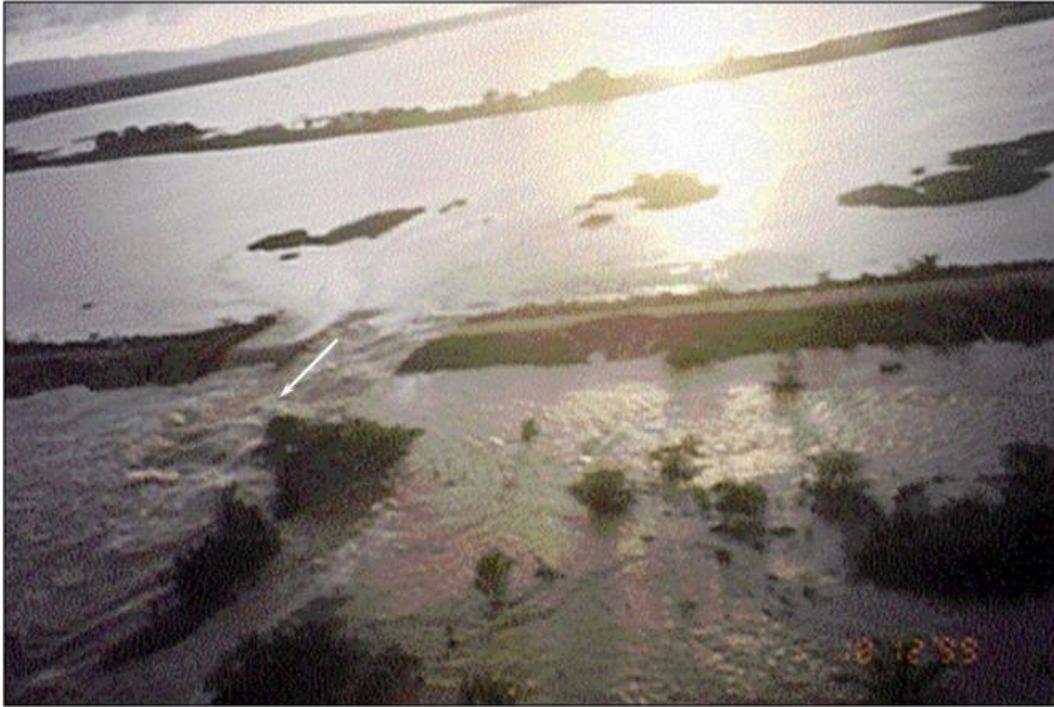
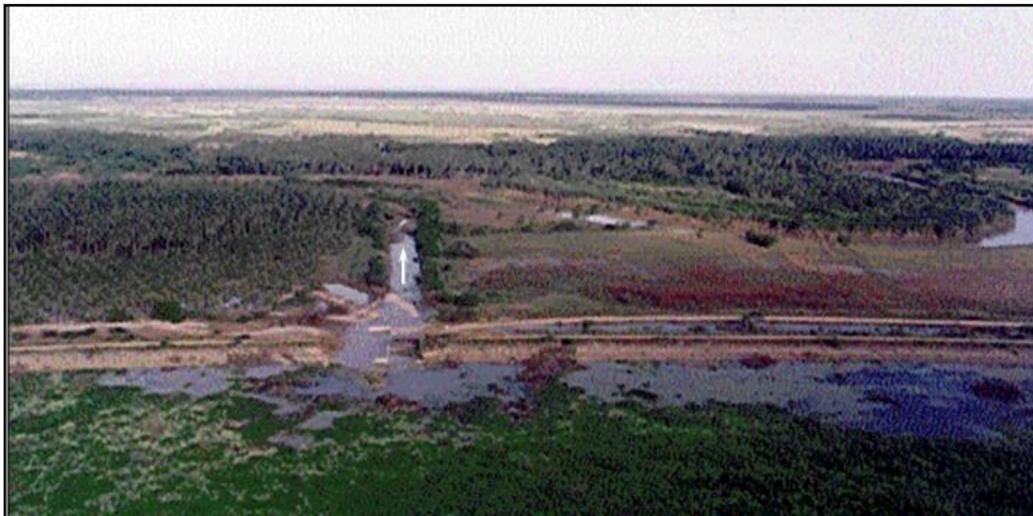
**Figura 28.10.-** Vista aérea de la Brecha N°2 en la Progresiva 3+100 de la Presa Játira (18/12/1999). (Cortesía del Ing. Vincenzo Iermieri).

**Figura 28.11.-** Vista aérea de la Brecha N°2 en la Progresiva 3+100 de la Presa Játira (18/12/1999). Obsérvese el aliviadero sumergido a la izquierda de la brecha. (Cortesía del Ing. Vincenzo Iermieri).

**Figura 28.12.-** Vista aérea de la Brecha N°2 en la Progresiva 3+100 de la Presa Játira (27/12/1999). Obsérvese el aliviadero destruido a la derecha de la brecha. (Foto tomada por L.M. Suárez V.).
