# Lecciones Aprendidas de los Incidentes y Fallas en las Presas de Venezuela

Luis Miguel Suárez Villar  
Diego Suárez Barrera

**Caracas, Venezuela, 2016**

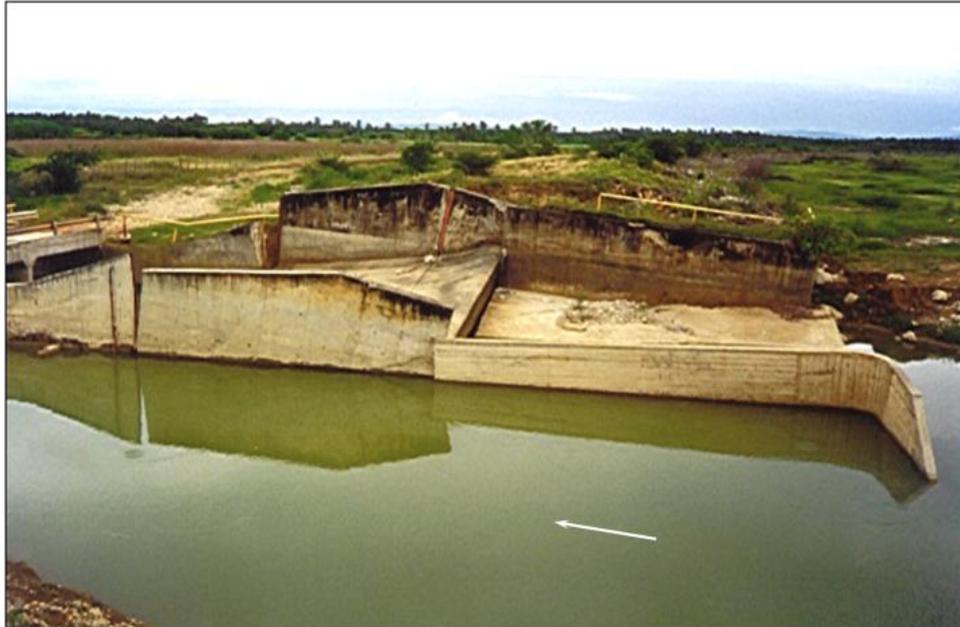
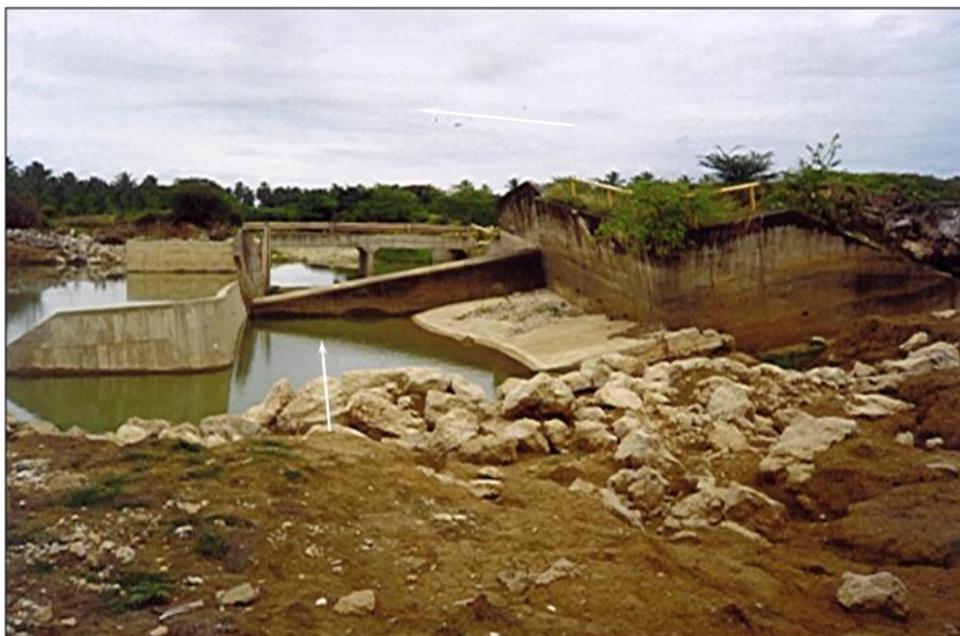
**Figura 28.13.-** Aliviadero destruido en la Brecha N°2.  
(Foto tomada por L.M. Suárez V.).

**Figura 28.14.-** Aliviadero destruido en la Brecha N°2.  
(Foto tomada por L.M. Suárez V.).

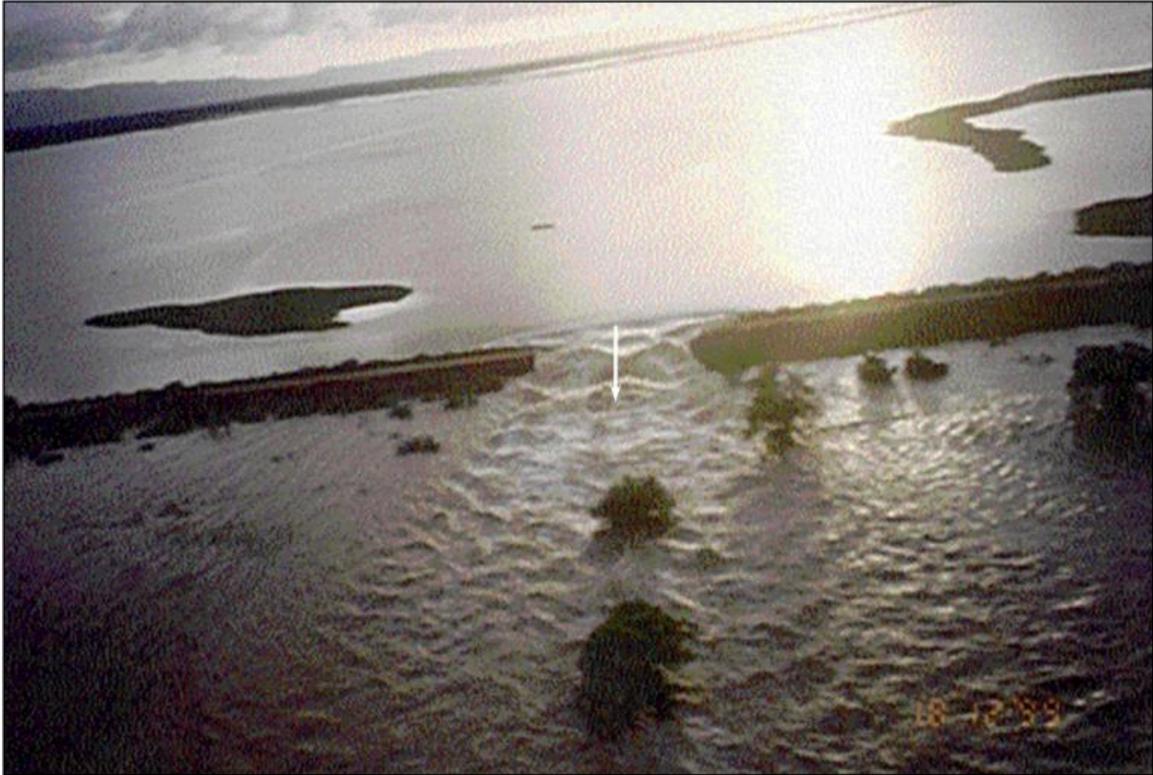
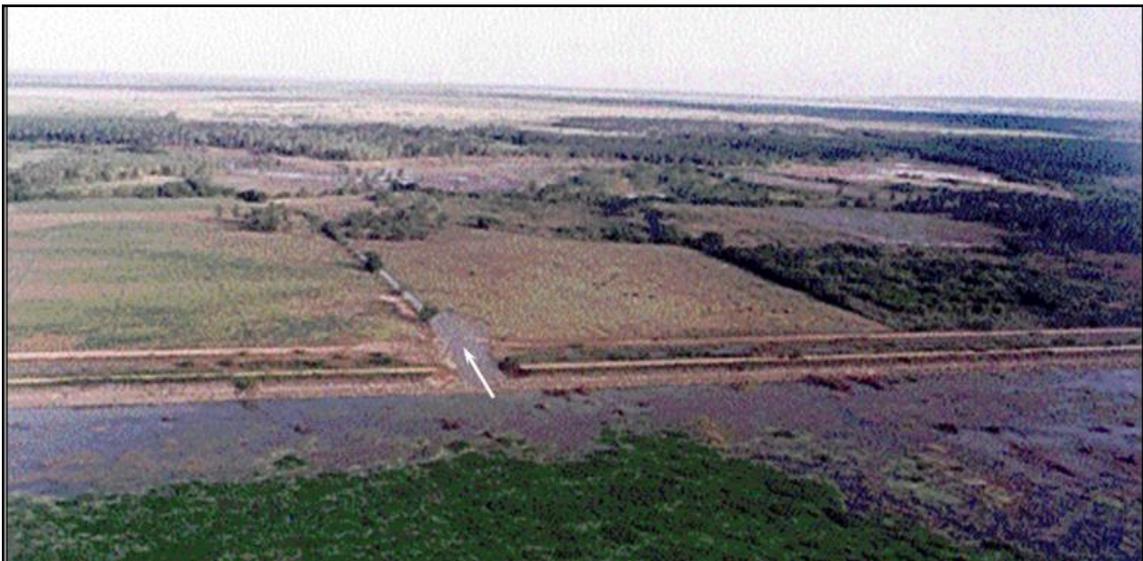
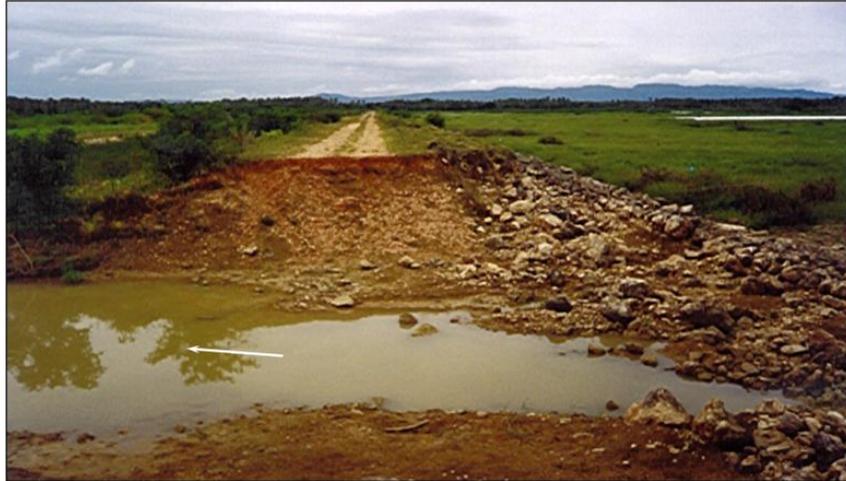
- La Presa Játira fue cortada en tres sitios:
  - El primero, en la Progresiva 2+379, hacia la parte central de la obra, cerca del sitio donde un meandro del Río Tocuyo está cercano a la presa (Figura 28.2). La longitud de la brecha fue igual a 40 m, Figuras 28.8 y 28.9.
  - El segundo, en el emplazamiento del aliviadero de concreto (Progresiva 3+100), el cual fue socavado a partir de su margen izquierda, produciéndose el colapso total de esta obra. La longitud de esta brecha fue de 37 m. Figuras 28.10, 28.11, 28.12, 28.13 y 28.14.
  - El tercero, en la Progresiva 3+693, correspondiente a un sitio intermedio entre el aliviadero de concreto y el de emergencia. La longitud de la brecha fue igual a 23 m. Figuras 28.15, 28.16 y 28.17.

**Figura 28.15.-** Vista aérea de la Brecha N°3 en la Progresiva 3+693 de la Presa Játira (18/12/1999). (Cortesía del Ing. Vincenzo Iermieri).

**Figura 28.16.-** Vista aérea de la Brecha N°3 en la Progresiva 3+693 de la Presa Játira (27/12/1999). (Foto tomada por L.M. Suárez V.).

**Figura 28.17.-** Detalle de la Brecha N°3 en la Progresiva 3+693 de la Presa Játira. (Foto tomada por L.M. Suárez V.).

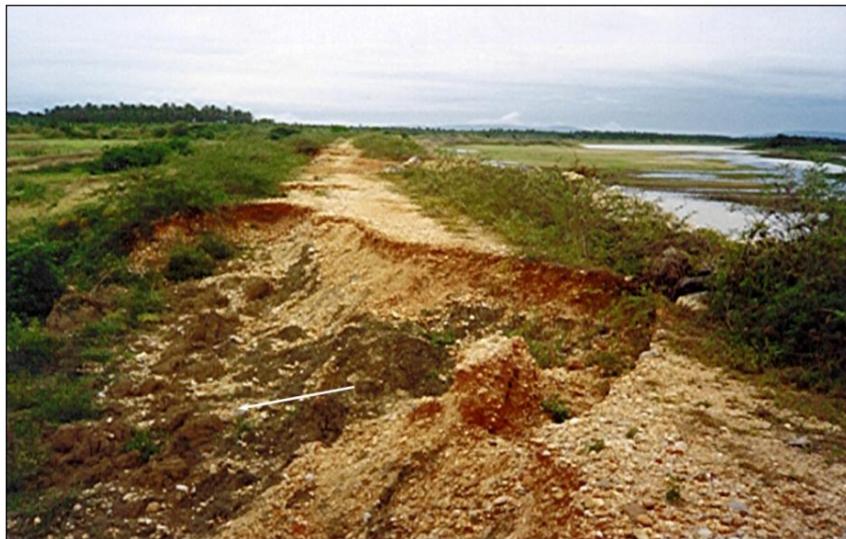
- Además de las brechas descritas, ambas presas, Tacarigua y Játira, sufrieron múltiples erosiones en sus crestas y taludes aguas abajo, algunas de las cuales casi llegan a cortarlas totalmente, Figura 28.18.

**Figura 28.18.-** Vista de una de las múltiples erosiones que se formaron en las presas Tacarigua y Játira. (Foto tomada por L.M. Suárez V.).

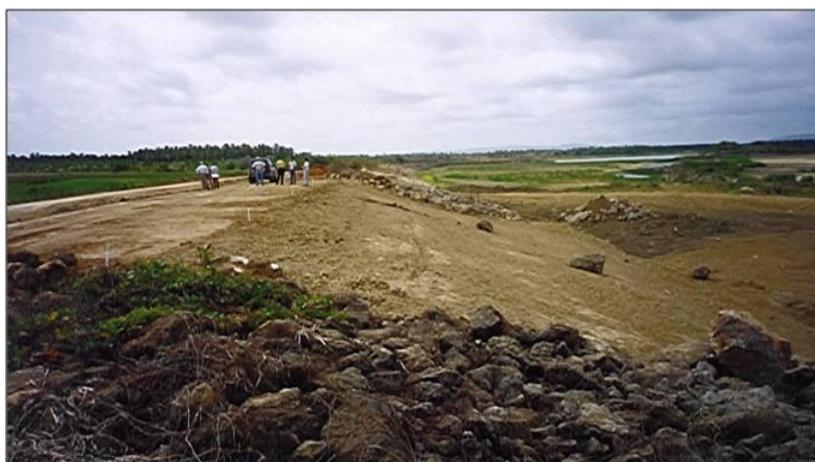
**Figura 28.19.-** Brecha N°1 en proceso de reparación (5/2000).  
(Foto tomada por L.M. Suárez V.).

Las brechas y erosiones de las presas fueron reparadas, Figuras 28.19 y 28.20.

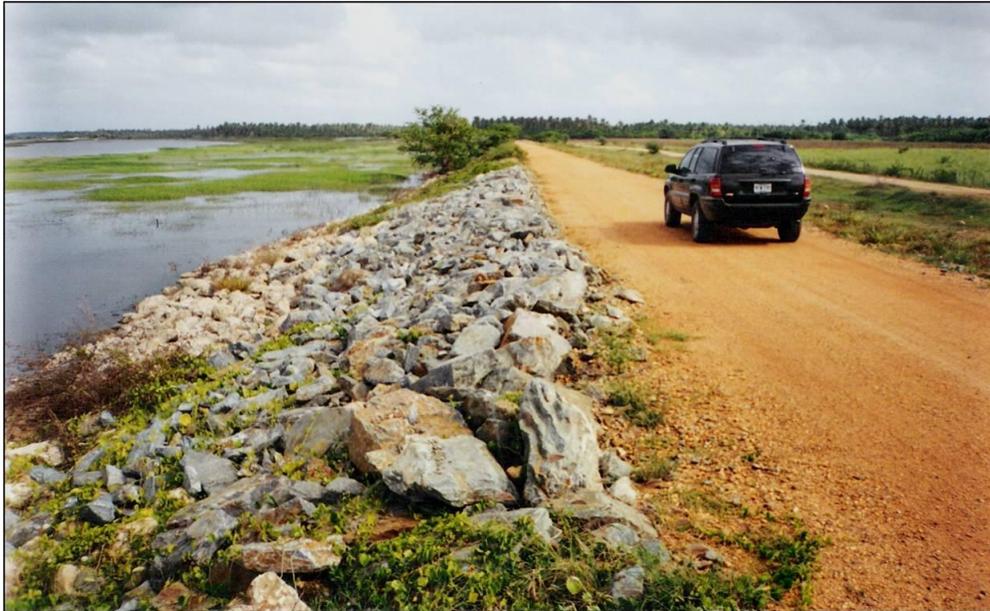
**Figura 28.20.-** Brecha N°3 reparada (2/2002).  
(Foto tomada por L.M. Suárez V.).

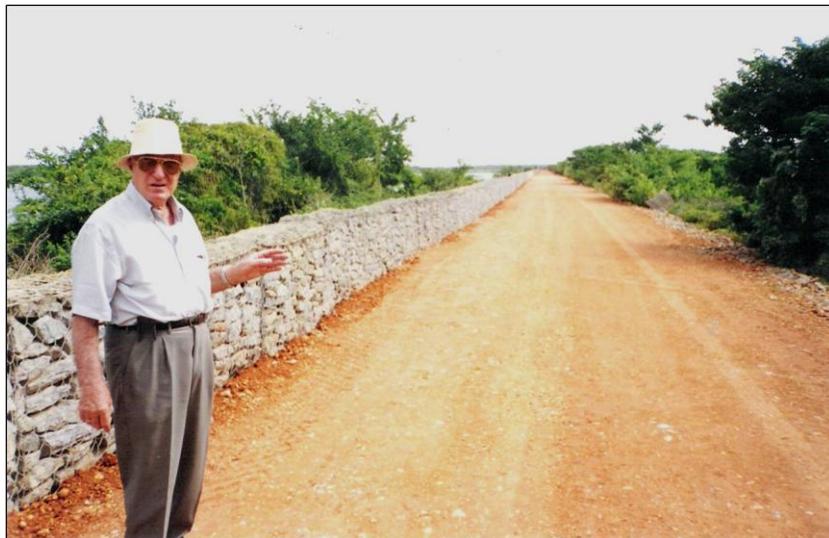
**Figura 28.23.-** Muro de gaviones construido sobre la cresta de la Presa Tacarigua (2/2002). (Foto tomada por L.M. Suárez V.).

Se aumentó en 1 m el borde libre de la Presa Tacarigua, mediante la construcción de un muro de gaviones cementado con concreto proyectado en su cara de aguas arriba, Figuras 28.23 y 28.24.

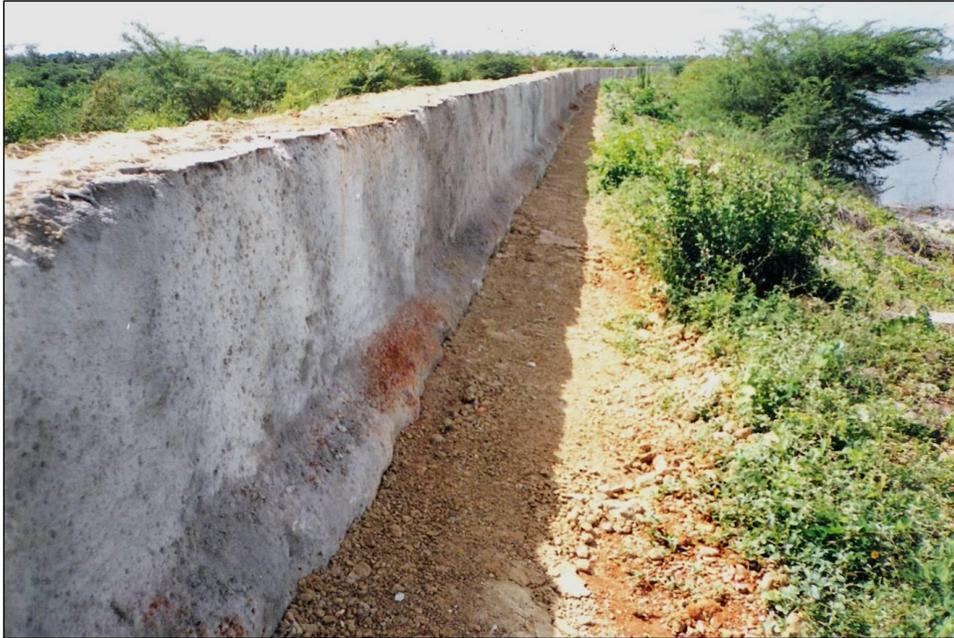
**Figura 28.24.-** Cara aguas arriba cementada del muro de gaviones construido sobre la cresta de la Presa Tacarigua (2/2002). (Foto tomada por L.M. Suárez V.).

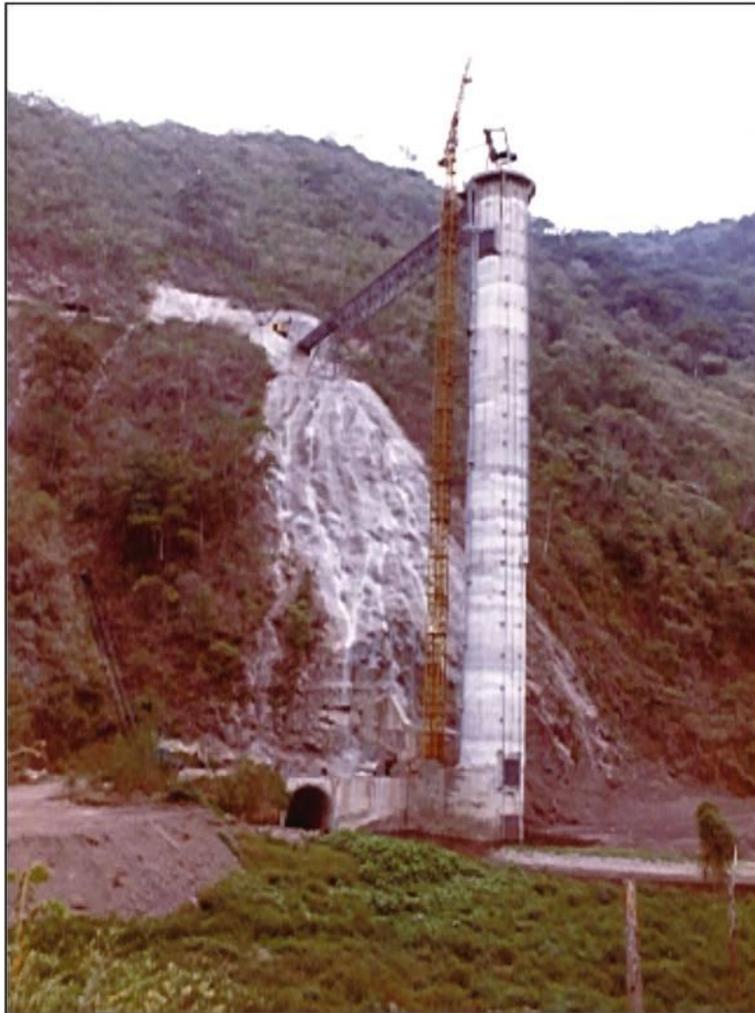
Por razones que se desconocen (aparentemente reducción en el plazo de construcción y economía), el desaparecido INOS, aceptando una solicitud de la empresa constructora, decidió cambiar el proyecto de la toma inclinada por una torre-toma vertical de concreto postensado, de sección cilíndrica, de 7,40 m de diámetro interior y 111 m de altura, lo que la hace la más alta de Venezuela, Figura 29.2.

**Figura 29.2.-** Torre-toma vertical. Al fondo se ve la ladera formada por caliza dura, maciza, donde inicialmente se había proyectado implantar la toma inclinada.  
(Foto tomada por L.M. Suárez V.).

Una vez construida la torre-toma vertical, al efectuarse las pruebas de funcionamiento de la descarga al cauce, se observó que al abrir la válvula Howell-Bunger mas del 30% (Figura 29.4), la torre comenzaba a oscilar. Las personas paradas sobre la plataforma de operación de la torre percibían una sensación de mareo, similar a la que se siente sobre una embarcación en un mar relativamente calmado. La torre se desplaza gradualmente, oscilando alternadamente hacia los lados. El puente de estructura metálica que sirve de acceso a la torre-toma cruzía, observándose que la junta que lo vincula a ésta se abría y cerraba. Si se continuaba incrementando la abertura de la válvula de la descarga la oscilación de la torre-toma se incrementaba, produciendo en el operario el temor de que la misma pudiera colapsar, lo que lo hacía desistir de continuar hacia aberturas mayores.

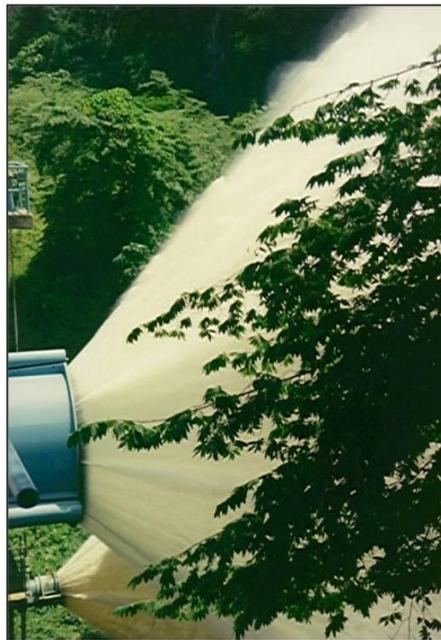
**Figura 29.4.-** En primer plano: Válvula de 3 m de diámetro operando al 30% de abertura.  
En segundo plano: Válvula de la descarga de fondo de 60 cm de diámetro, a su máxima capacidad. (Foto tomada por L.M. Suárez V.).

Para evitar daños a la estructura de la torre se ha soldado un tope en la válvula Howell-Bunger que impide abrirla más del 30%.

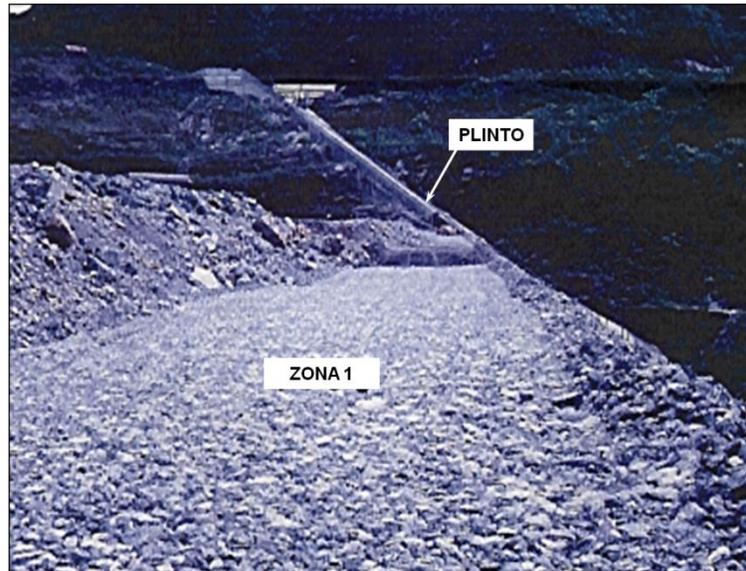
Según informaciones proporcionadas por ingenieros que participaron en la obra, durante la construcción de la misma se eliminó la zonificación indicada en el proyecto original, con la única excepción de la Zona 1, la cual fue respetada, Figura 29.7. Esta zona habría sido construida mediante capas de 50 cm de espesor, compactadas con 10 pasadas de un vibrocompactador de 10 toneladas. El resto del pedraplén se habría construido utilizando material no seleccionado de la cantera (quarry random), con tamaño máximo de 1 m, compactado en capas de 1,20 m de espesor, con 4 pasadas del mismo vibrocompactador. La Zona 5 no fue construida.

**Figura 29.7.-** Zona 1 de la presa, detrás de la cual se observa el enrocado utilizado en el resto de la obra (1980). (Cortesía del Ing. J. Barry Cooke).

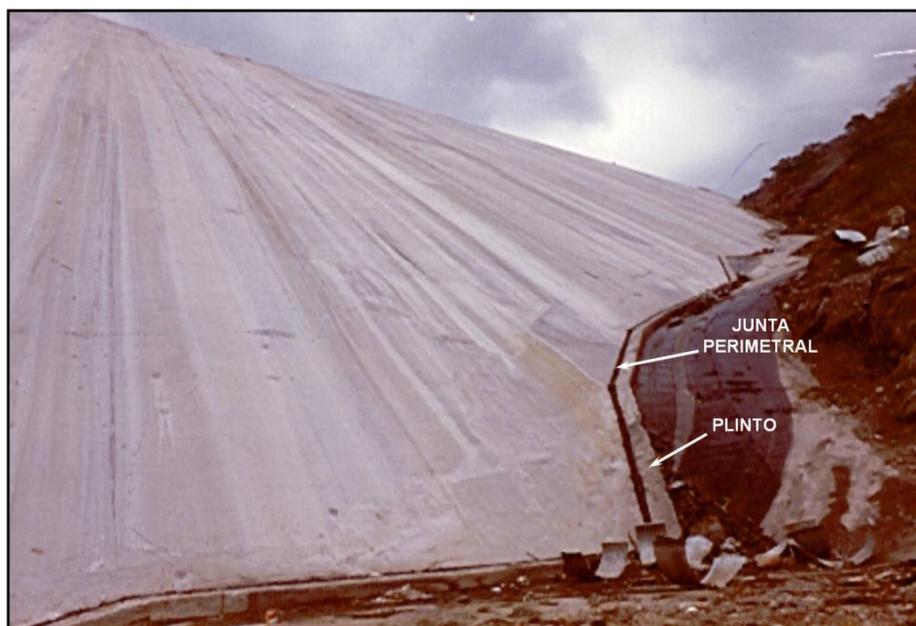
**Figura 29.8.-** Vista de la losa de concreto. Obsérvese la junta perimetral y el plinto. (Foto tomada por L.M. Suárez V.).

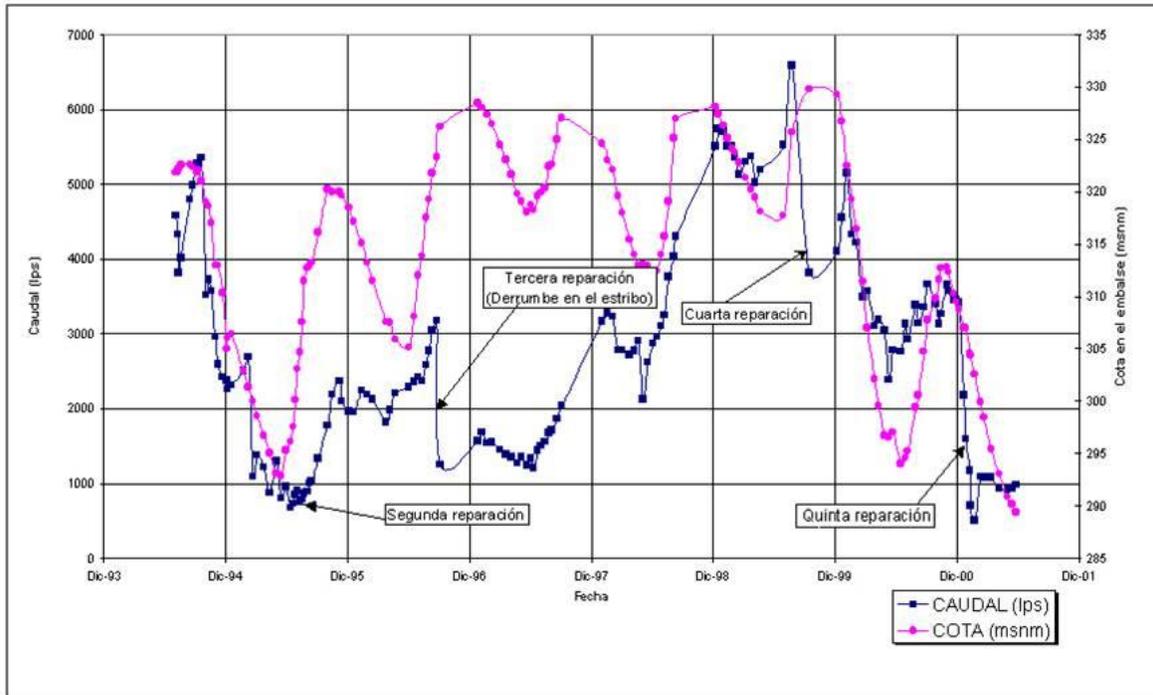
A partir de agosto de 1994 se comenzaron a hacer aforos periódicos de las filtraciones. Los resultados de los aforos, junto con las cotas correspondientes del embalse aparecen en forma gráfica en la Figura 29.9, en la que se observa que el caudal ha venido

umentando de manera sostenida desde entonces, siendo el valor máximo registrado el correspondiente al 23 de agosto de 1999, que alcanzó los 6,59 m<sup>3</sup>/s, con una cota en el embalse igual a 325,70 msnm.

**Figura 29.9.-** Filtraciones y niveles del embalse.

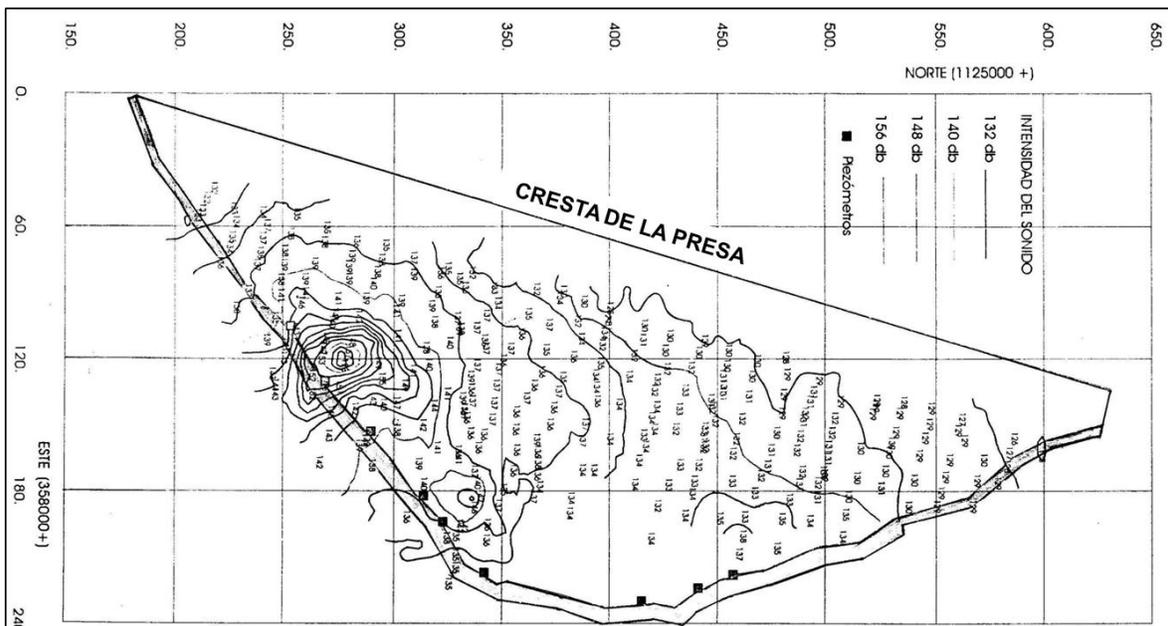
Por este procedimiento se detectó una zona de la losa con niveles de ruido elevados. La Figura 29.11 presenta las curvas de nivel de ruido, observándose que éste se intensifica en la parte media de la losa, hacia su contacto con el plinto en el estribo izquierdo, a una profundidad de unos 50 m respecto al nivel normal del embalse. Los resultados obtenidos indicaron que las fugas de agua se localizan en una zona de la losa y no a lo largo de las juntas de construcción o de la junta de dilatación entre la pantalla y el bloque de anclaje, como se creyó en un principio.

**Figura 29.11.-** Resultado de la exploración sónica. Se observa concentración de ruido en la parte media de la losa, hacia el estribo izquierdo. (J.A. Gómez M., Nov. 1994).

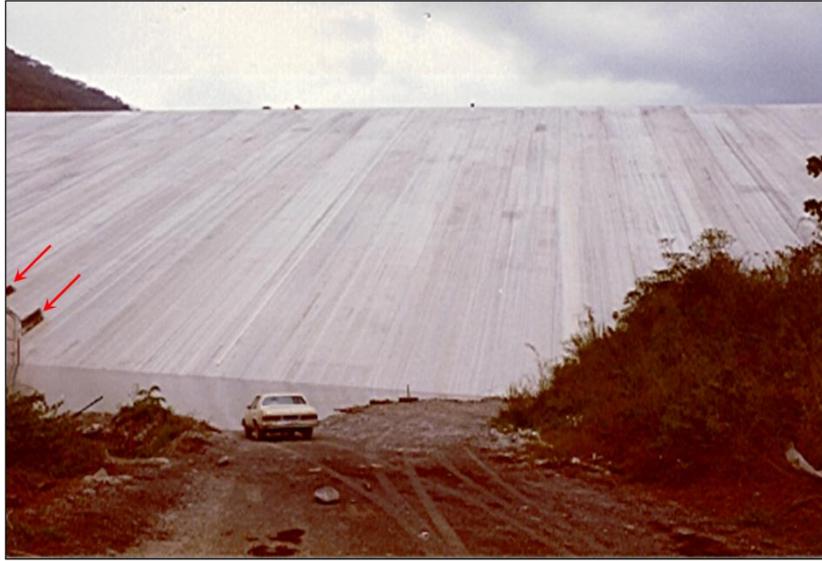
**Figura 29.13.-** Vista de dos de las ventanas de la losa, ubicadas hacia el estribo izquierdo, en la zona posteriormente fracturada. (Foto tomada por L.M. Suárez V.).

Durante la exploración subacuática con la cámara de vídeo, efectuada en 1994, llamó la atención el estado de deterioro del concreto vaciado en las ventanas de los piezómetros, al pie de las losas N° 7 y N° 9, observándose los cables de dichos instrumentos desprendidos. Además, en diferentes sitios era notable la pérdida del material cementante, desintegración del concreto y una gran cantidad de pequeños agujeros que atravesaban la losa.

- Tal como se expuso anteriormente, cuando se construyó la losa de concreto de la presa, se dejaron sin vaciar, por varios años, una serie de ventanas de 3 m de ancho por 4 m de altura para la posterior instalación de los piezómetros, Figura 29.13 y 29.14. Durante la exploración subacuática con la cámara de vídeo, efectuada en 1994, llamó la atención el estado de deterioro del concreto vaciado en las ventanas de los piezómetros, al pie de las losas N° 7 y N° 9, observándose los cables de dichos instrumentos desprendidos. Además, en diferentes sitios era notable una pérdida del material cementante, generando una desintegración del concreto y la presencia de un gran número de pequeños agujeros que perforaban la losa, formando una estructura que fue denominada “panal de abejas”.

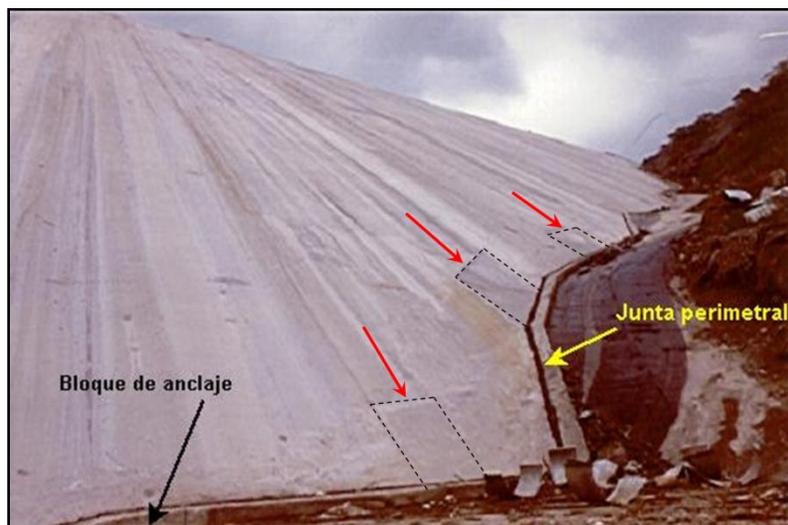
Tal como se indica más arriba, una vez terminada la presa principal en 1980 (sin el vaciado de las ventanas de los piezómetros), la obra fue paralizada y la empresa constructora se retiró. En 1986 se reiniciaron las actividades, con la construcción del tapón Los Algarrobos, el cual quedó terminado en 1988. En algún momento del período 1980 - 1988 (probablemente hacia el final del mismo) se instalaron los piezómetros y se vació el concreto en las ventanas de la losa, Figura 29.14.

**Figura 29.14.-** Ventanas de la losa ubicadas hacia el estribo derecho, después del vaciado de concreto para su cierre. (Foto tomada por L.M. Suárez V.).

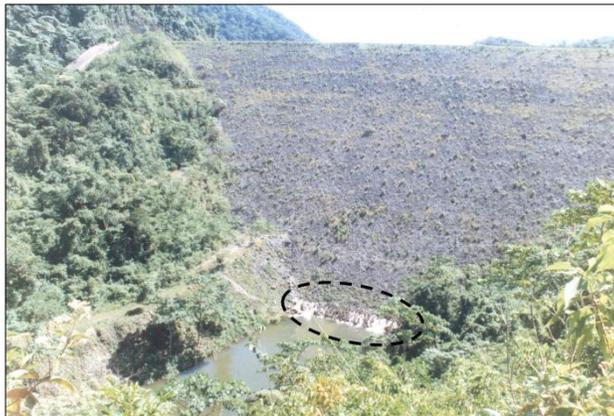
Se pensó que los trabajos de volcado de material areno arcilloso habían sido exitosos, sin embargo, el caudal de las filtraciones fue aumentando gradualmente con el tiempo, hasta alcanzar y superar los 300 lps, Figura 29.15.

**Figura 29.15.-** Filtraciones aflorando al pie del talud aguas abajo de la presa.  
(Foto tomada por L.M. Suárez V.).

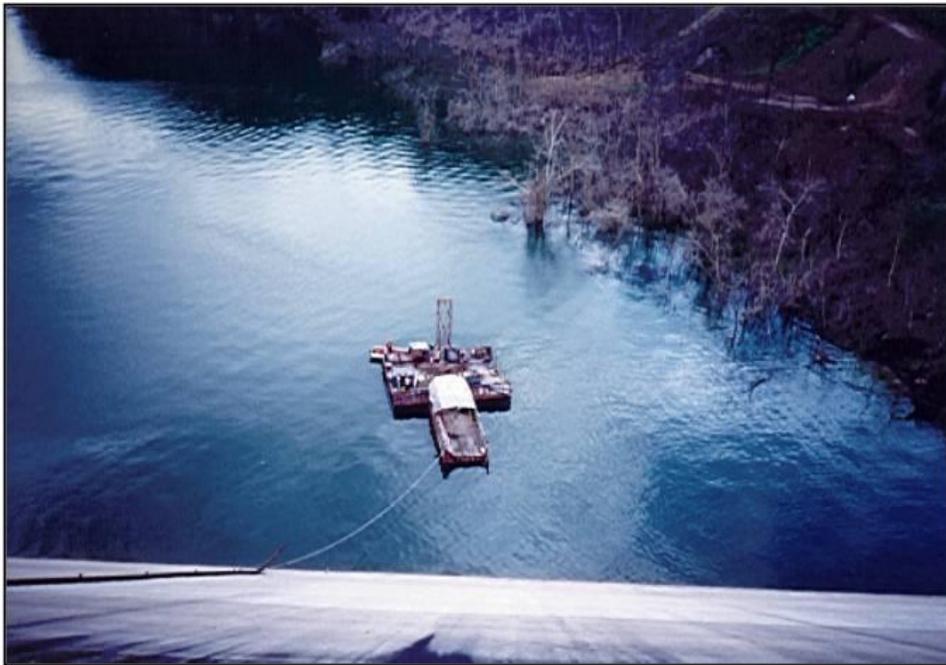
**Figura 29.16.-** Gabarra posicionada sobre la zona fracturada de la losa, volcando sobre ella el material granular, durante la segunda reparación (1995).  
(Cortesía de HIDROVEN)

Tuvo lugar a finales de 1994, y fue la consecuencia de las investigaciones efectuadas ese mismo año. En esta oportunidad el trabajo se hizo de una manera más tecnicada, mediante una gabarra en el embalse. El material granular para el sellado de las grietas y cavidades fue bajado a la gabarra desde la cresta de la presa, mediante una tubería de acero colocada sobre la losa de concreto del talud aguas arriba. La gabarra se posicionaba sobre la zona fracturada de la losa y el material era vaciado a través de una tubería vertical, Figura 29.16.

El trabajo se hizo utilizando dos materiales con diferentes granulometrías: Un material grueso, consistente en una gravilla o arrocillo, bastante uniforme, cuyo tamaño medio era de 3 mm aproximadamente, el cual se colocó inicialmente. Un material fino, consistente en una arena uniforme, con un tamaño medio de 0,4 mm aproximadamente, el cual se colocó después del vertido del material grueso. En total se volcaron 121 m<sup>3</sup> de gravilla y 33,5 m<sup>3</sup> de arena.

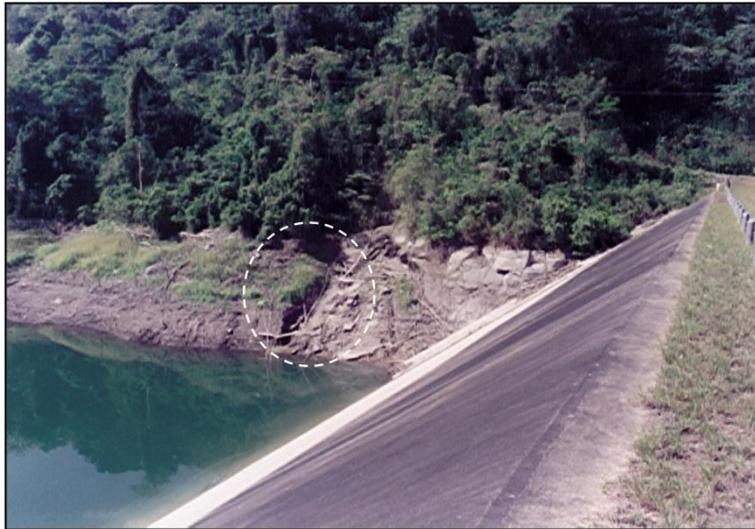
Esta reparación se debió a causas naturales. A finales de Septiembre de 1996 ocurrió un pequeño deslizamiento de terreno en el estribo izquierdo, inmediatamente aguas arriba de la presa (Figura 29.17), el cual, al caer sobre la losa de concreto, llegó a la zona fracturada y la obstruyó parcialmente, haciendo que el caudal de las filtraciones se redujera de manera súbita a 1.255 lps, según un aforo efectuado el 3 de Octubre de 1996. Posteriormente, al igual que en las reparaciones anteriores, el caudal aumentó gradualmente y el efecto de esta reparación natural se perdió.

**Figura 29.17.-** Pequeño deslizamiento de terreno en la margen izquierda, que originó la tercera reparación. (Foto tomada por L.M. Suárez V.).

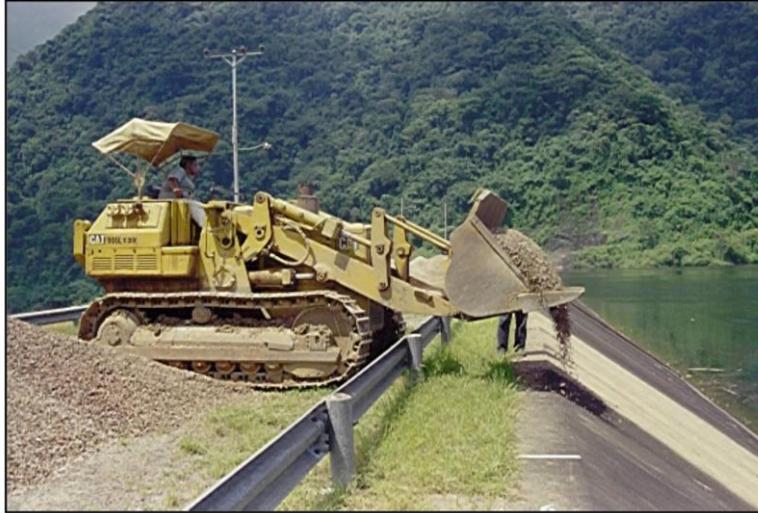
**Figura 29.19.-** Volcado del material grueso sobre la losa de concreto de la presa, durante la cuarta reparación. (Cortesía del Ing. Félix Luque).

Material Grueso: Piedra picada comprada en una cantera de la zona (El Paradero), Con tamaño máximo igual a 25 mm (1"). Volumen volcado: 304 m<sup>3</sup>, Figura 29.19.

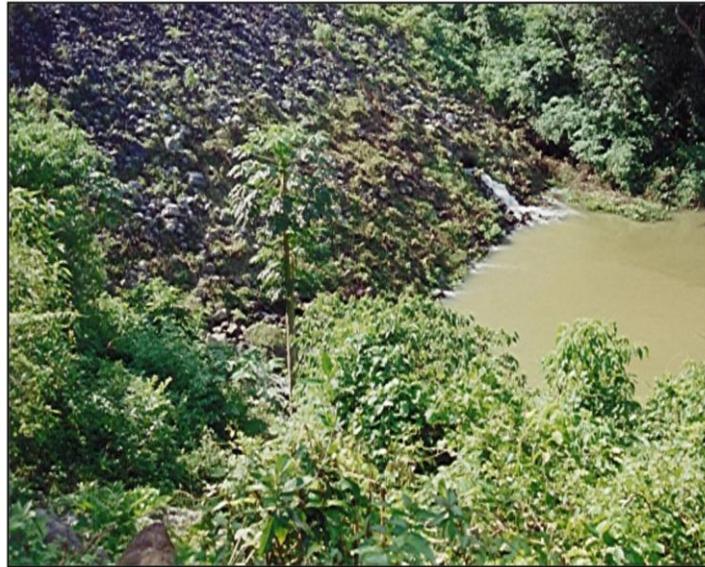
Los trabajos se iniciaron el 24/9/99 y finalizaron el 3/10/99. Un aforo efectuado el 15/10/99 midió un caudal de las filtraciones igual a 3.812 lps, lo que indica que las mismas se redujeron al 58% del valor que tenían antes del volcado del material (6.586 lps), Figura 29.20.

**Figura 29.20.-** Filtraciones aflorando al pié de la presa, después de la cuarta reparación. Compárese con la Figura 29.18. (Cortesía del Ing. Félix Luque).

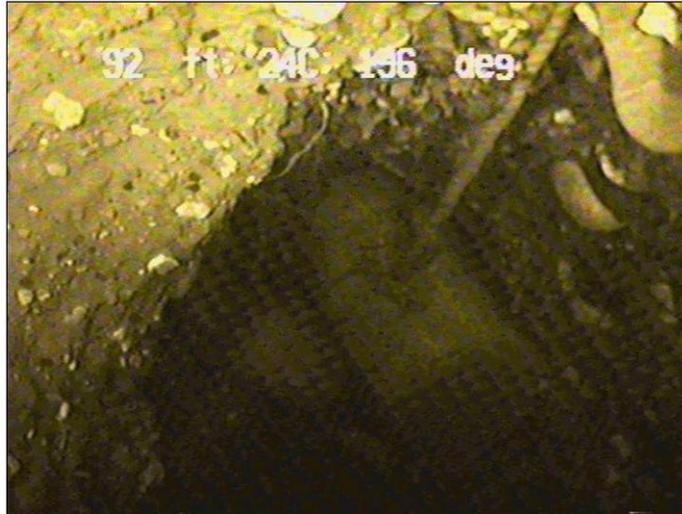
Se detectó la presencia de huecos o cráteres a través de los materiales granulares (Figura 29.22), en los que se constató la entrada de un flujo concentrado, puesto en evidencia al colocar sacos plásticos vacíos en la boca de uno de ellos, observándose con la ayuda del ROV que eran arrastrados rápidamente hacia su interior.

**Figura 29.22.-** Vista de uno de los cráteres detectados por el ROV, en el que se introdujo un cilindro de concreto amarrado a una cuerda con una boya en la superficie del embalse para su ubicación. (Cortesía del Ing. Carlos Pimentel).

Por estos cráteres se estaría fugando la mayor parte del caudal de las filtraciones, ya que en el resto de la superficie de la masa granular que recubría la losa, los sacos volcados no experimentaron ningún arrastre que indicara la penetración de flujo a través del relleno.

- En primer lugar, se rellenaron los cráteres existentes volcando en su interior sacos plásticos, piedra picada, grava arenosa y arcilla, utilizando para ello la gabarra posicionada sobre dichas depresiones.
- Como segunda actividad se barrió la superficie del relleno, utilizando un carro sumergible que proyectaba chorros de agua a presión, Figuras 29.23 y 29.24. El propósito del barrido era desplazar hacia abajo los materiales de la parte superior para introducirlos en los cráteres y uniformizar la superficie del relleno para la posterior colocación de una membrana plástica impermeable, Figuras 29.25, 29.26, 29.27, 29.28 y 29.29.

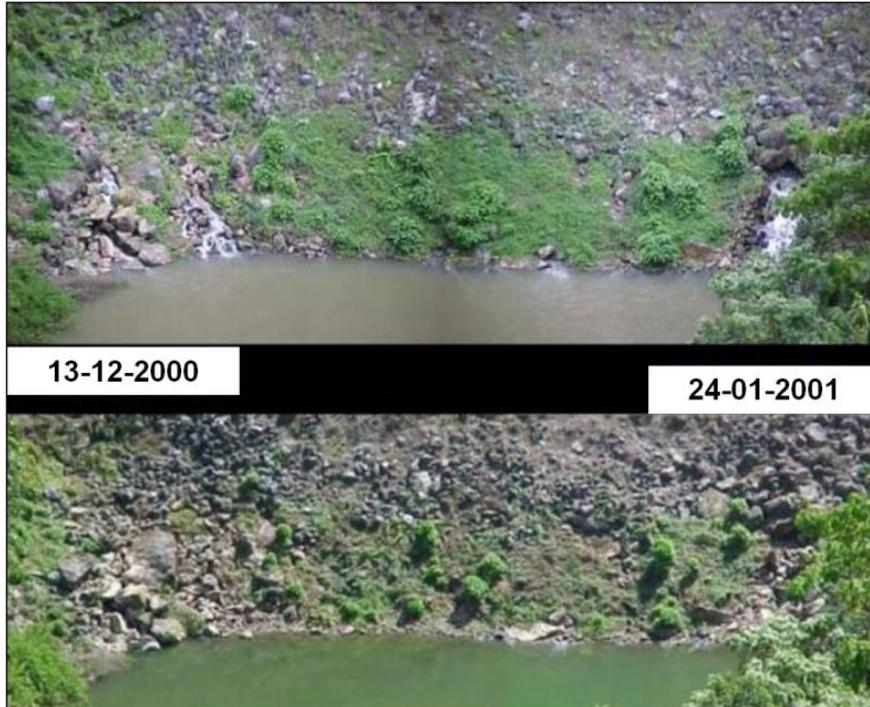
La Figura 29.30 muestra la reducción de las filtraciones a aproximadamente 1 m<sup>3</sup>/s, producida por la instalación de la membrana impermeable.

**Figura 29.30.-** Comparación del pie del talud aguas abajo de la presa donde emergen las filtraciones, antes y después de la instalación de la membrana impermeable. (Cortesía del Ing. Carlos Pimentel).

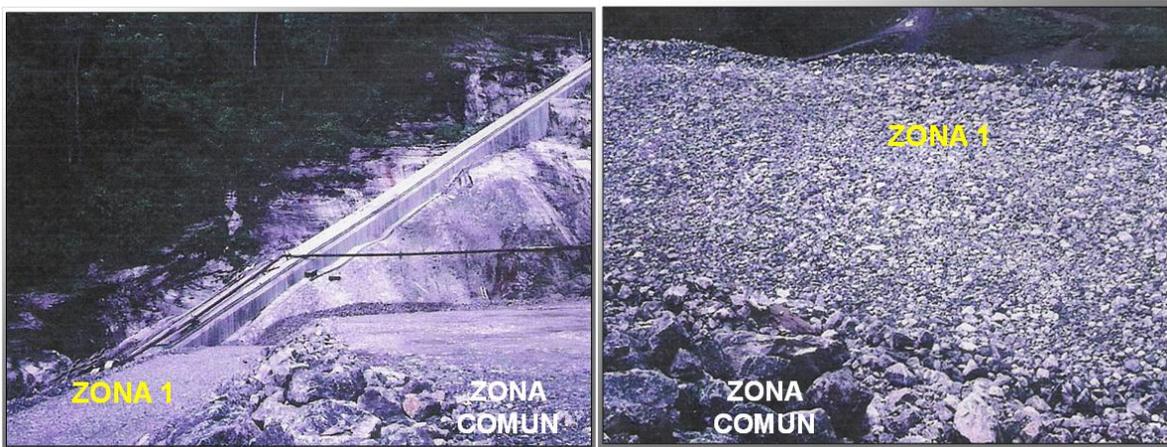
- Es posible que el enrocado del pedraplén en contacto con la Zona 1, haya sido construido con bloques de tamaños grandes, cuyos vacíos habrían permitido el arrastre de las partículas de menor tamaño de dicha Zona 1, Figura 29.31. De haber sucedido esto, los chorros de agua a través de las grietas de la losa removieron y arrastraron las partículas de la Zona 1 a través del enrocado de la Zona Común, formándose así cavidades debajo de la losa, que indujeron su asentamiento, la aparición de nuevas fracturas en las que a su vez surgieron nuevos chorros concentrados y así sucesivamente.

**Figura 29.31.-** Diferencias de tamaños entre los enrocados de la Zona 1 y de la Zona Común. (Cortesía del Geol. José Luis López).

- De ser acertada la hipótesis planteada en el punto anterior, se concluye que si no se efectúa una reparación definitiva de esta obra, consistente en el relleno de las cavidades y fisuras, y el recubrimiento de la zona afectada con una membrana impermeable, el problema se seguirá expandiendo, afectando un área cada vez mayor de la losa y de la Zona 1 subyacente, pudiendo llegar a hacerse inmanejable.

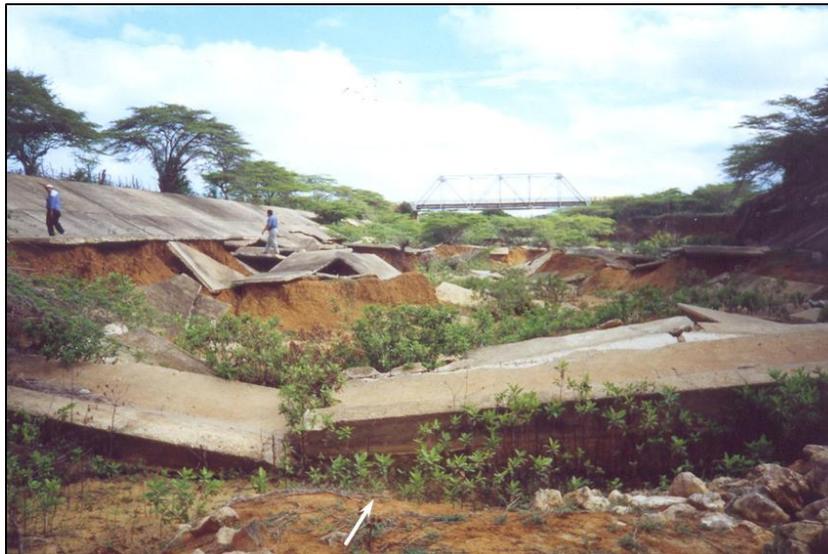
En el año 1999 el canal del aliviadero sufrió una erosión regresiva de grandes dimensiones que produjo el colapso total de las losas de concreto del tramo revestido, así como del vertedero, (Figuras 30.4, 30.5 y 30.6). El colapso tuvo lugar en un período caracterizado por la ocurrencia de lluvias extraordinarias que generaron alivios prolongados con caudales importantes.

**Figura 30.4.-** En primer plano: vertedero destruido. El flujo pasa por debajo de la estructura. Al fondo se ve el puente de la antigua Carretera Coro – Churuguara.  
(Foto tomada por L.M. Suárez V.). (11/2001).

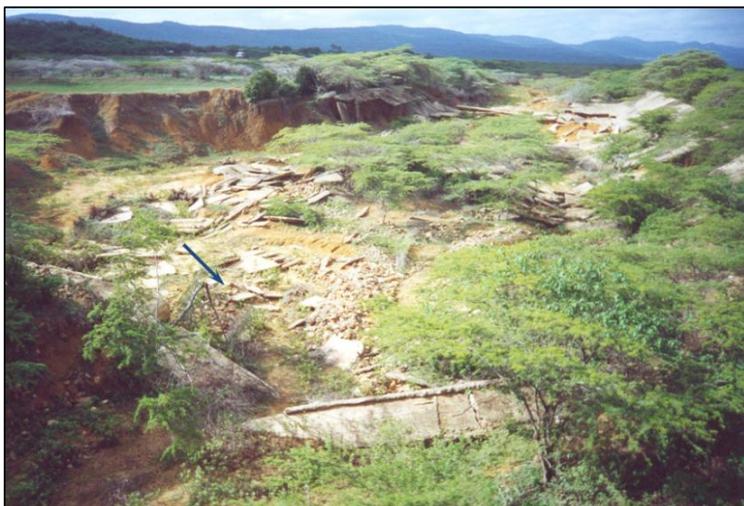
**Figura 30.5.-** Vista hacia aguas arriba desde el puente de la antigua Carretera Coro – Churuguara. En primer plano se observa el vertedero destruido. (Foto tomada por L.M. Suárez V.). (11/2001).

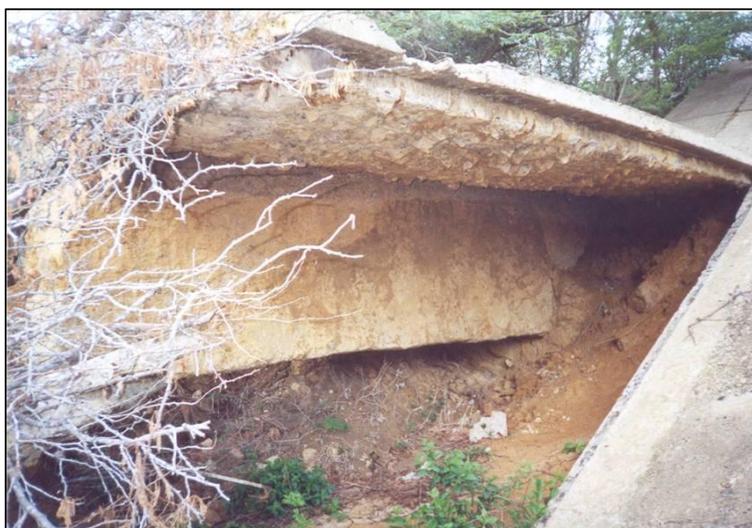
**Figura 30.6.-** Estructura socavada del vertedero. El flujo pasaba por debajo de ella. (Foto tomada por L.M. Suárez V.). (11/2001).

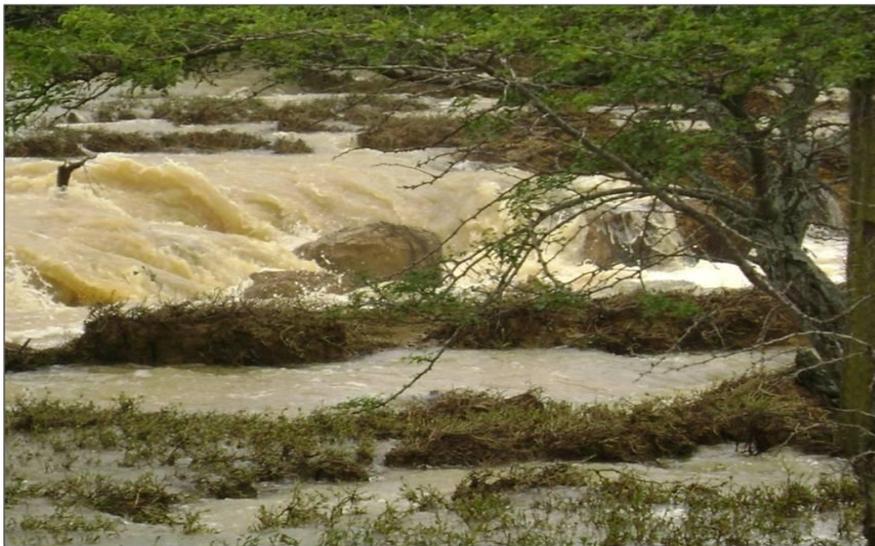
Los alivios posteriores que tuvieron lugar sobre el dique produjeron los siguientes daños (los cuales son usuales en las obras hidráulicas hechas con bolsacreto), Figuras 30.8 y 30.9:

- Formación de una cárcava en su estribo derecho, con el asentamiento y desplazamiento de los elementos de bolsacreto.

- Socavación de dos hileras de bolsacreto, afectando una longitud de unos 25 m del dique.

**Figura 30.8.-** Dique – vertedero desbordado por una creciente en el año 2006.  
Socavación de los elementos de bolsacreto. (Cortesía del Ing. Jaires Noroño).

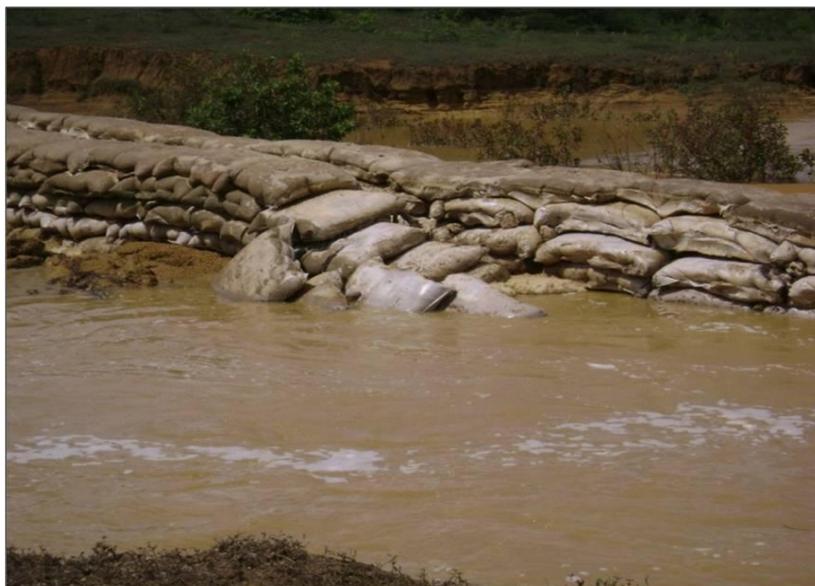
**Figura 30.9.-** Dique – vertedero parcialmente destruido por la socavación.  
(Cortesía del Ing. Jaires Noroño).

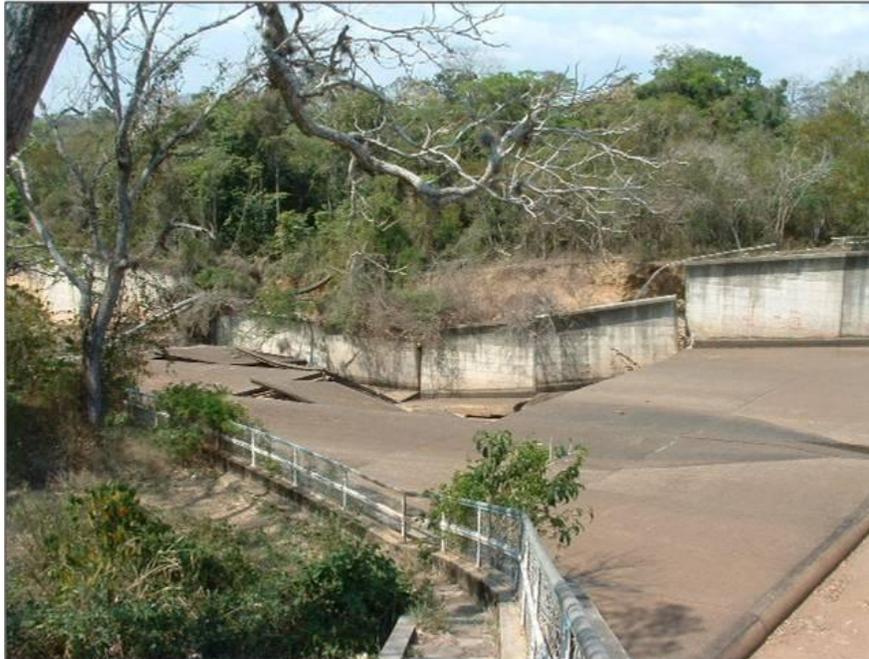
De acuerdo a diferentes fuentes de información, el aliviadero comenzó a presentar problemas a partir del año 1980, fecha en la que se elaboraron los primeros informes en relación a asentamientos detectados en algunas losas de concreto del canal del rápido y juntas abiertas, sin presencia del sello de material elástico impermeable. Aunque se habrían hecho algunos intentos por corregir esta situación, no se resolvieron de manera definitiva los problemas detectados, que en aquella época eran incipientes, sino que se realizaron algunas reparaciones parciales, aparentemente limitadas por la carencia de recursos. Con el transcurso de los años la situación se fue agravando, hasta que a principios de 2005 se produjo el colapso de una parte importante de la estructura del rápido, teniendo lugar el hundimiento de parte de las losas y de los muros en la zona central del rápido, en una longitud de unos 85 m y un ancho de unos 25 m, hacia la margen derecha del canal, siendo la causa un proceso erosivo de socavación que alcanzó profundidades de hasta 5 metros aproximadamente. Los daños fueron de tal magnitud, que era posible caminar bajo las losas, Figuras 31.3, 31.4, 31.5, 31.6, 31.7, 31.8, 31.9, 31.10 y 31.11.

**Figura 31.3.-** Vista hacia aguas abajo del rápido (Marzo 2005).  
(Foto tomada por L.M. Suárez V.).

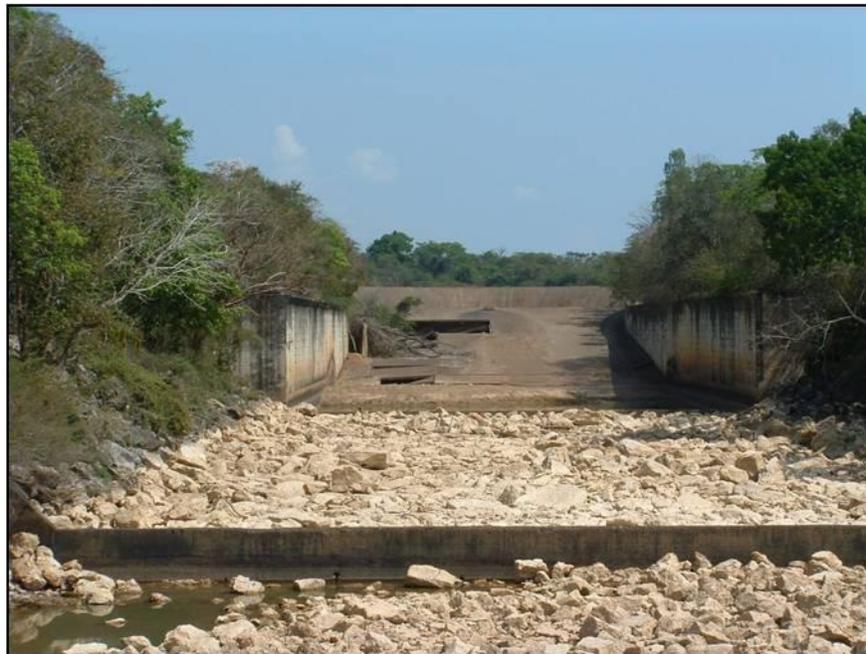
**Figura 31.4.-** Vista hacia aguas arriba del dissipador de energía y del rápido. Al fondo se ve el vertedero (Marzo 2005). (Foto tomada por L.M. Suárez V.).
