# Lecciones Aprendidas de los Incidentes y Fallas en las Presas de Venezuela

Luis Miguel Suárez Villar  
Diego Suárez Barrera

**Caracas, Venezuela, 2016**

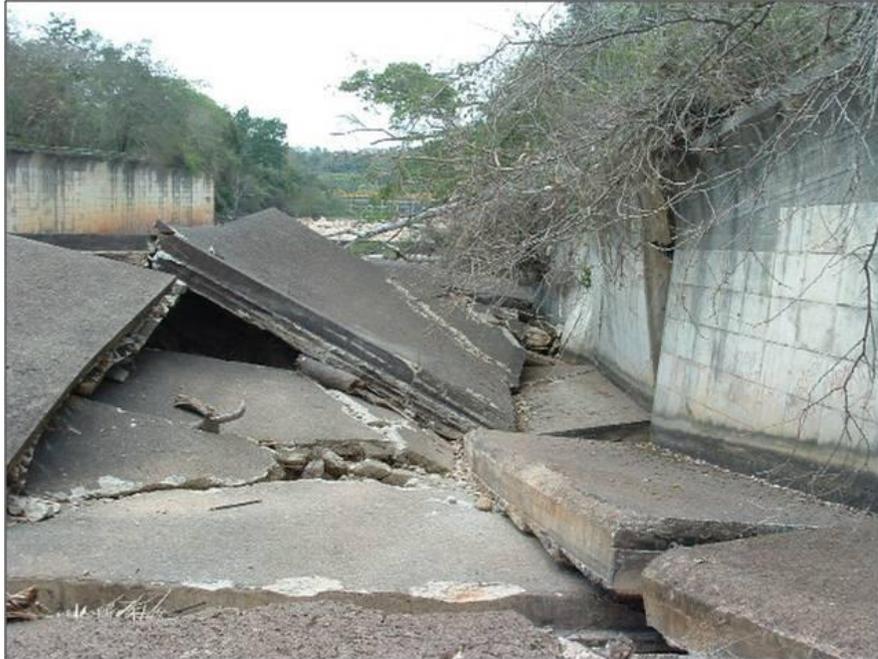
De acuerdo a diferentes fuentes de información, el aliviadero comenzó a presentar problemas a partir del año 1980, fecha en la que se elaboraron los primeros informes en relación a asentamientos detectados en algunas losas de concreto del canal del rápido y juntas abiertas, sin presencia del sello de material elástico impermeable. Aunque se habrían hecho algunos intentos por corregir esta situación, no se resolvieron de manera definitiva los problemas detectados, que en aquella época eran incipientes, sino que se realizaron algunas reparaciones parciales, aparentemente limitadas por la carencia de recursos. Con el transcurso de los años la situación se fue agravando, hasta que a principios de 2005 se produjo el colapso de una parte importante de la estructura del rápido, teniendo lugar el hundimiento de parte de las losas y de los muros en la zona central del rápido, en una longitud de unos 85 m y un ancho de unos 25 m, hacia la margen derecha del canal, siendo la causa un proceso erosivo de socavación que alcanzó profundidades de hasta 5 metros aproximadamente. Los daños fueron de tal magnitud, que era posible caminar bajo las losas, Figuras 31.3, 31.4, 31.5, 31.6, 31.7, 31.8, 31.9, 31.10 y 31.11.

**Figura 31.7.-** Detalle de la destrucción de losas y muros (Marzo 2005).  
(Foto tomada por L.M. Suárez V.).

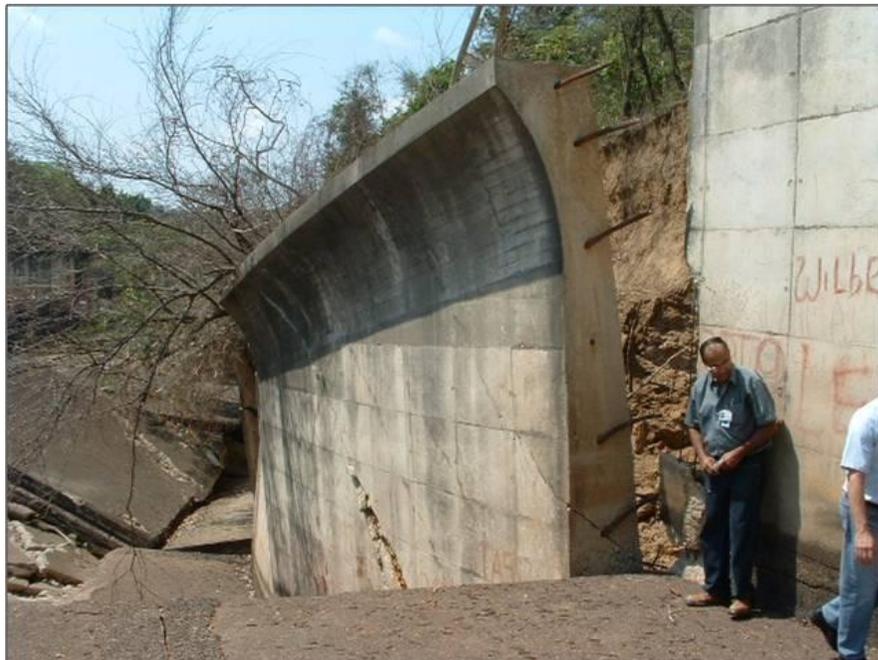
**Figura 31.8.-** Desplazamiento y hundimiento de los muros del lado derecho del rápido (Marzo 2005). (Foto tomada por L.M. Suárez V.).

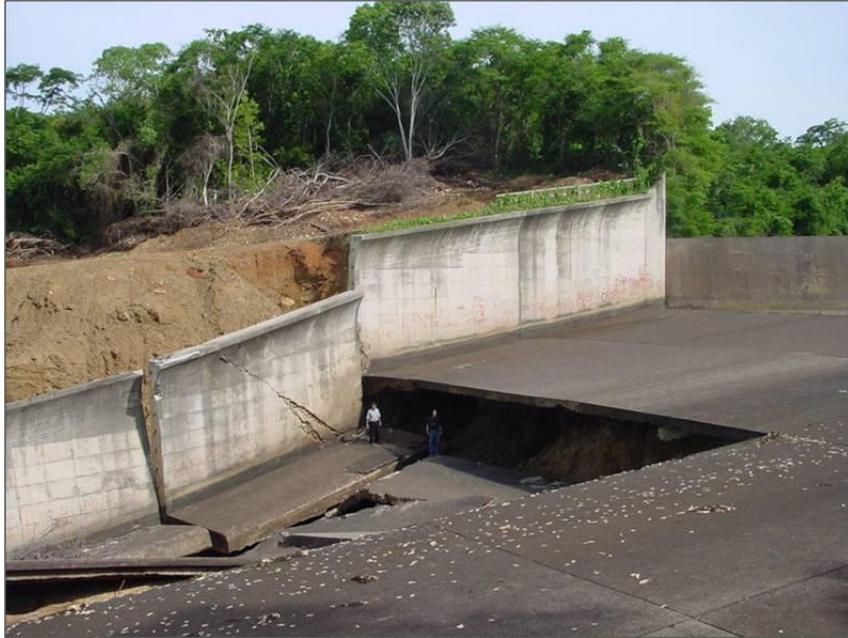
**Figura 31.9.-** Desplazamiento y hundimiento de los muros del lado derecho del rápido (Marzo 2005). (Foto tomada por L.M. Suárez V.).

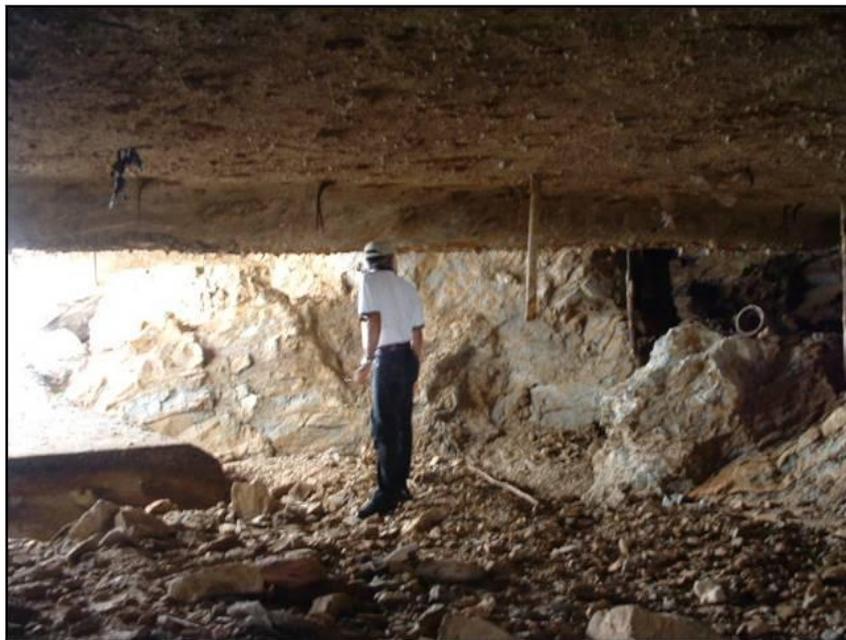
**Figura 31.10.-** Socavación bajo las losas del rápido (Marzo 2005). (Foto tomada por L.M. Suárez V.).

- La fundación del aliviadero está constituida principalmente por lutitas, con algunas intercalaciones de areniscas, Figuras 31.6 y 31.10. En general, las lutitas se caracterizan por meteorizarse y desintegrarse rápidamente cuando son expuestas al agua, y principalmente cuando son sometidas a cambios frecuentes de humedad (secas - mojadas). En estas condiciones las lutitas se van disgregando gradualmente y terminan adoptando la consistencia de un suelo en lugar de la de una roca. Aunque las lutitas que se observan bajo las losas del aliviadero presentan el aspecto de roca, las mismas pueden ser delezadas fácilmente con los dedos, lo que indica que están muy meteorizadas y descompuestas.

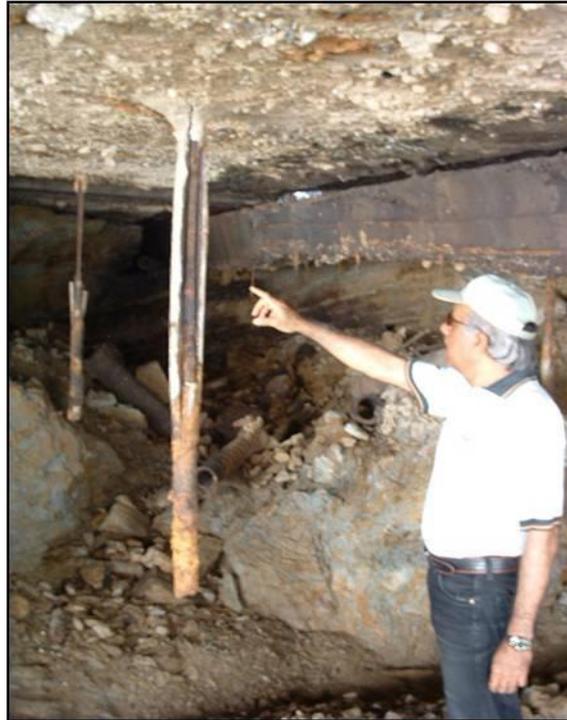
**FIGURA 31.11.-** Socavación bajo las losas del rápido. Obsérvense los anclajes (Marzo 2005). (Foto tomada por L.M. Suárez V.).

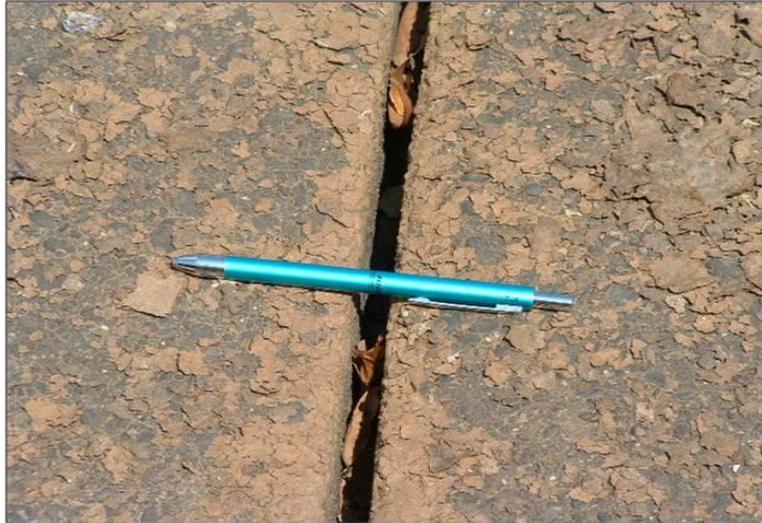
- Las losas que constituyen el fondo del canal del aliviadero están formadas por paños individuales de aproximadamente 8 m x 10 m, (Figuras 31.2, 31.3, 31.4, 31.5, 31.6 y 31.7), separados entre si por juntas de expansión de 1,3 cm de abertura. De acuerdo a los planos del proyecto, cuando se construyó la obra a finales de la década de los años 1950, estas juntas se rellenaron con un sellador asfáltico, elástico, cuya función era evitar que el agua penetrara por ellas, introduciéndose bajo las losas. Con el transcurso del tiempo el relleno elástico se fue deteriorando y perdiendo, por falta de

mantenimiento, llegando a desaparecer totalmente, tal como se observa en la Figura 31.12.

**Figura 31.12.-** Estado que presentaban las juntas de las losas del aliviadero: abiertas, sin sellador elástico impermeable (Marzo 2005). (Foto tomada por L.M. Suárez V.).

- A medida que se iba deteriorando y perdiendo el sello impermeable de las juntas, el flujo descargado por el vertedero penetraba cada vez en mayor cantidad bajo las losas, ya que el aliviadero funciona casi todos los años durante varios meses.
- El flujo infiltrado bajo las losas durante los períodos de alivio mojaba la lutita, la cual posteriormente se secaba al cesar de funcionar el aliviadero. Este proceso de ciclos alternados de humedecimiento y secado de la lutita, sumado al efecto del flujo de caudales crecientes infiltrados bajo las losas, terminó por meteorizar la fundación, desintegrarla, arrastrar sus partículas hacia aguas abajo, saliendo las mismas hacia el dissipador de energía a través de las juntas abiertas existentes en esta zona, hasta formarse grandes cavernas y socavones bajo la estructura, que originaron su colapso parcial.

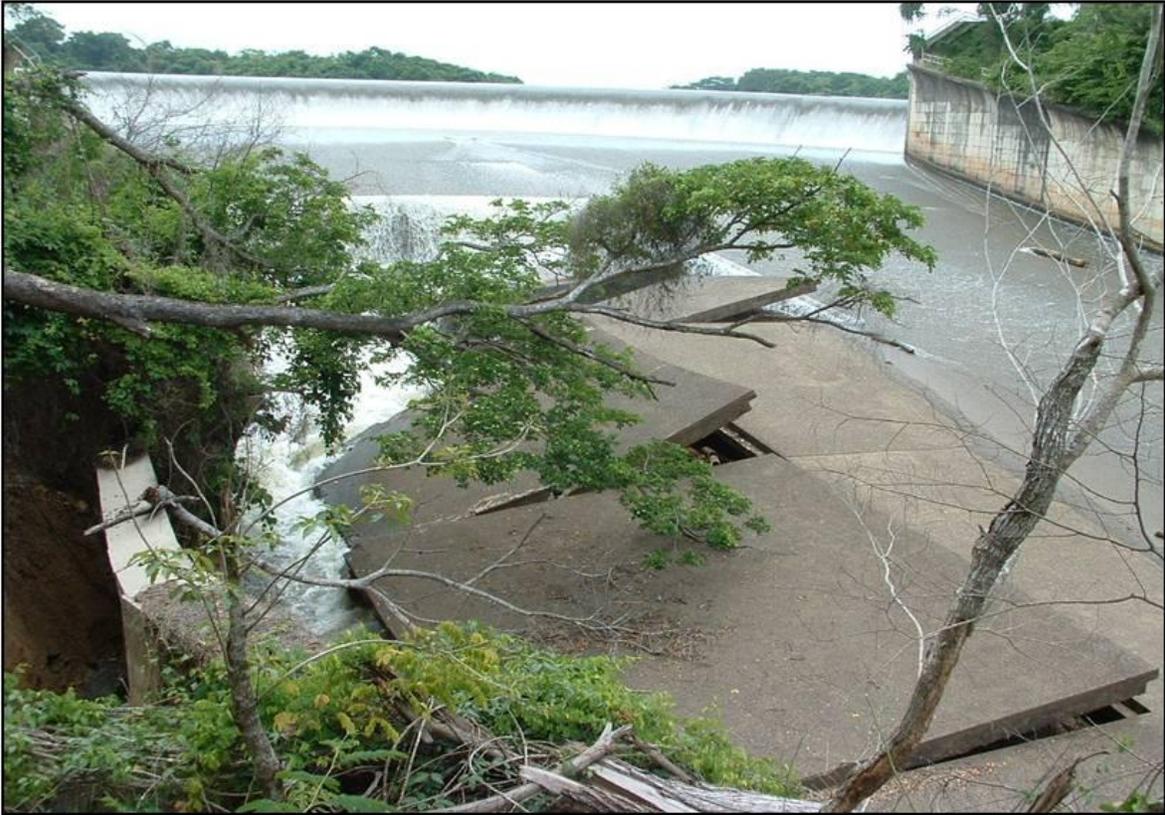
El aliviadero funcionaba frecuentemente, lo que hacía que se incrementaran los daños, temiéndose que la propagación de la socavación de las losas y muros pudiera llegar a afectar incluso al vertedero y destruirlo, Figura 31.13.

**Figura 31.13.-** Aliviadero en funcionamiento.  
(Foto tomada por L.M. Suárez V.).

Como primera medida, se decidió bajar el nivel del embalse operando la descarga de fondo a su máxima capacidad, para evitar así que el aliviadero continuara funcionando.

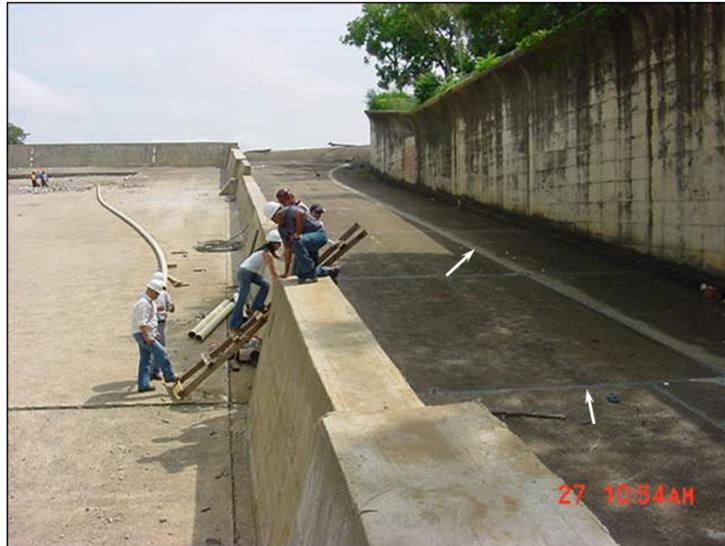
**Figura 31.14.-** Diques de concreto pobre para la desviación del flujo hacia la margen izquierda del aliviadero. Las flechas indican las juntas de las losas ya selladas. (Foto tomada por L.M. Suárez V.).

En vista de la urgencia con la que se requerían los trabajos de reparación, se diseñó un sistema de desviación del flujo, consistente en la construcción de diques de concreto pobre, en masa, de diferentes alturas, para confinar el recinto en el que se encontraba la parte dañada del aliviadero, hacia su margen derecha, evitando que el flujo lo invadiera. También se procedió a impermeabilizar las juntas de las losas utilizando un sellador elástico, Figuras 31.14, 31.15, 31.16 y 31.17.

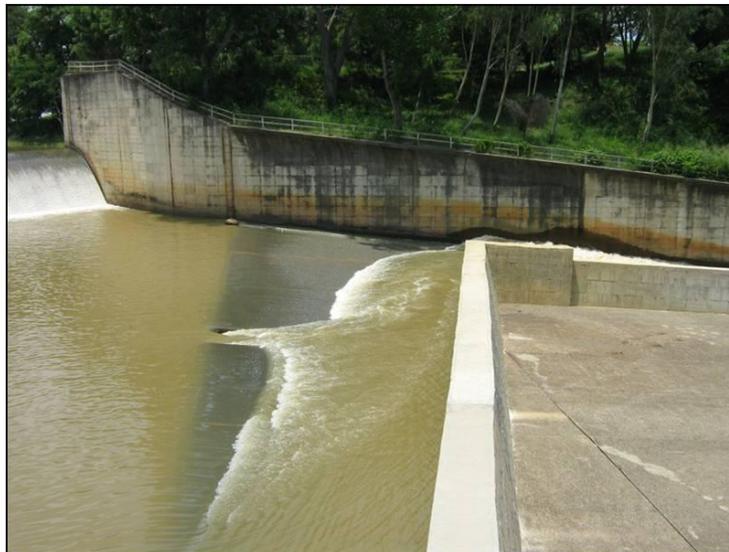
**Figura 31.15.-** Flujo desviado hacia la margen izquierda del aliviadero. (Foto tomada por L.M. Suárez V.).

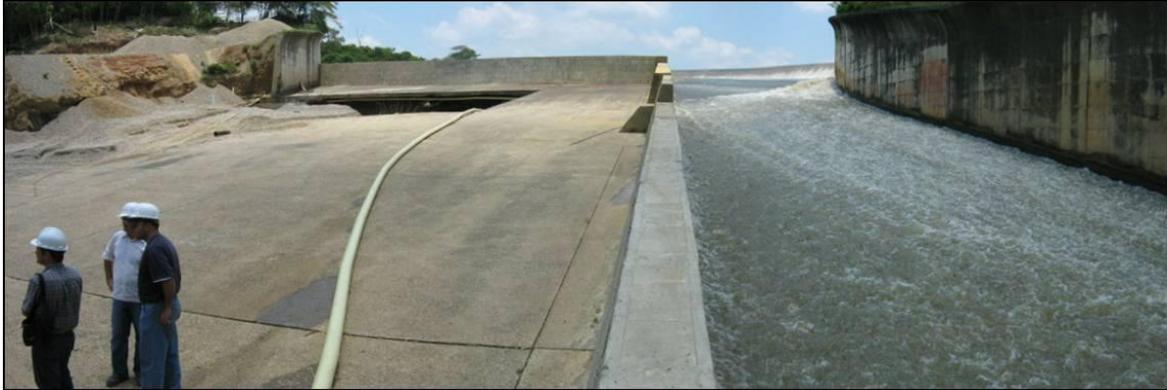
**Figura 31.16.-** Flujo desviado hacia la margen izquierda del aliviadero. Obsérvese el recinto de la margen derecha completamente seco. (Foto tomada por L.M. Suárez V.).

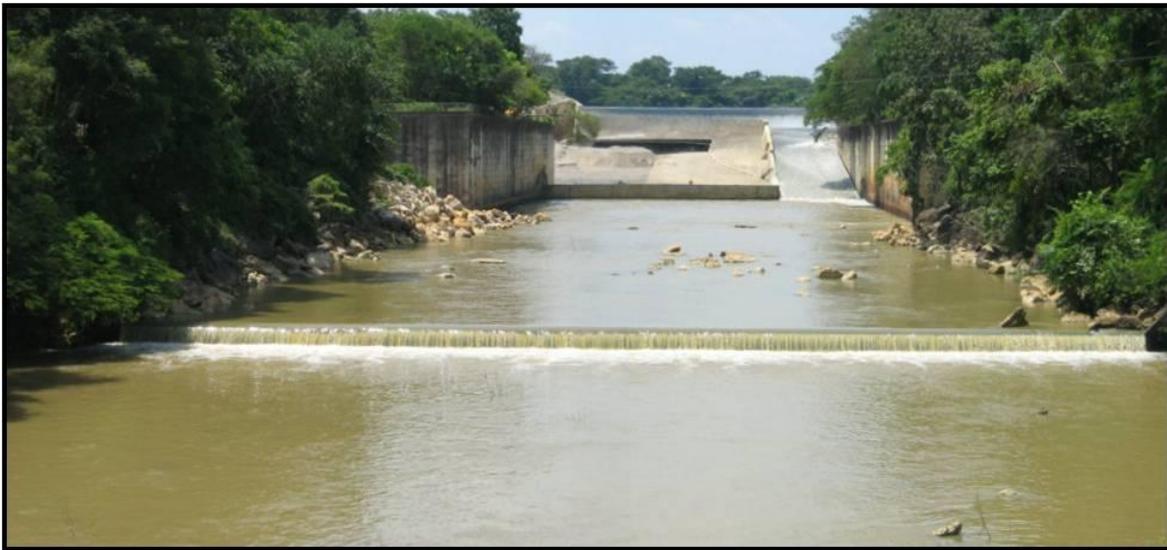
**Figura 31.17.-** Recinto de la margen derecha completamente seco.

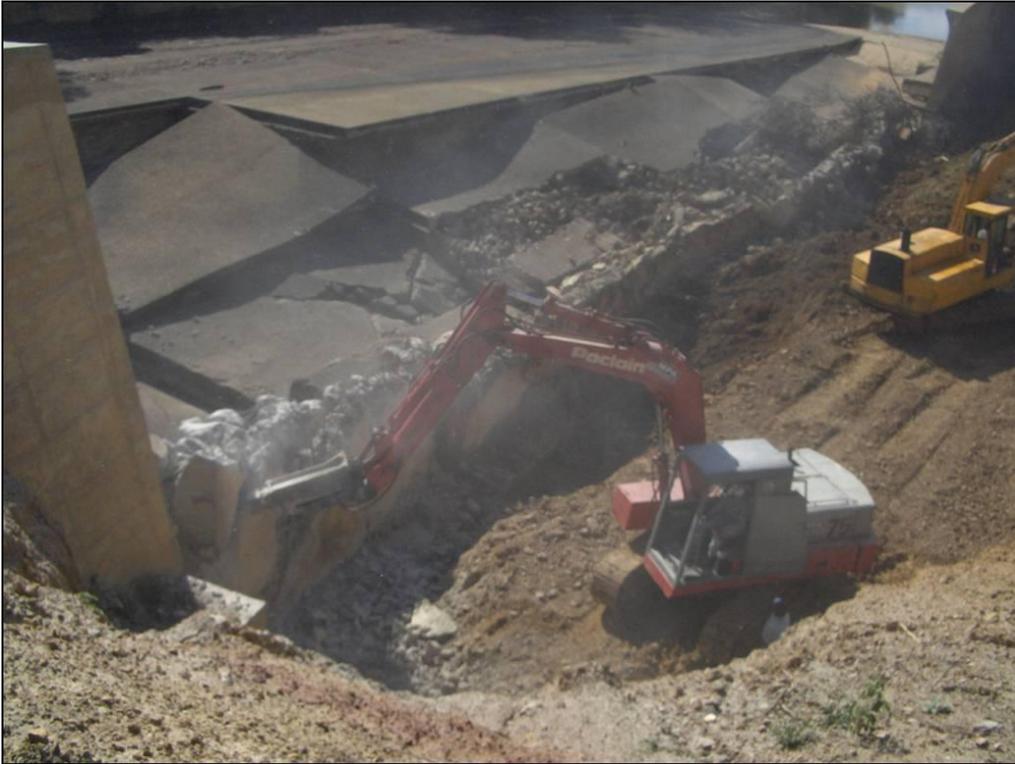
**Figura 31.18.-** Trabajos de demolición de las estructuras dañadas.  
(Cortesía de Pemegas).

Los siguientes trabajos consistieron en demoler y retirar del recinto protegido por los diques, todos los escombros y elementos dañados de concreto. Figura 31.18.

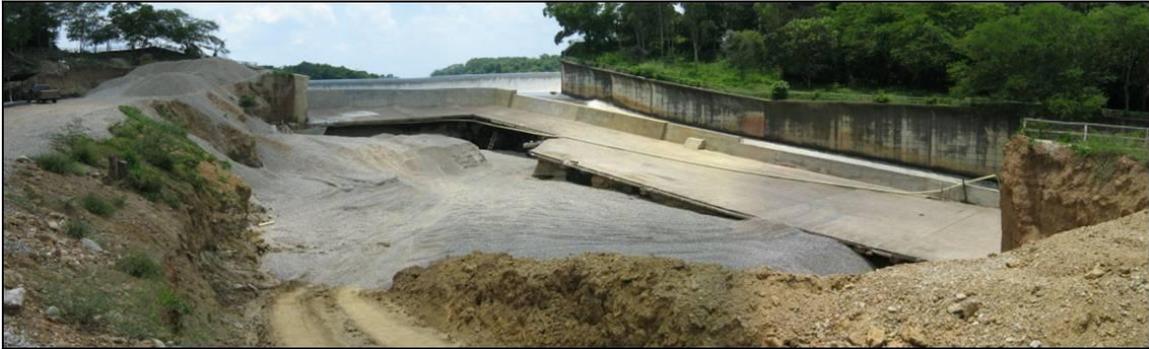
**Figura 31.19.-** Relleno de la cavidad erosiva con piedra picada compactada.  
(Foto tomada por L.M. Suárez V.).

Una vez efectuadas las demoliciones y las excavaciones superficiales de la roca descompuesta que aflora en la cavidad erosiva, con la finalidad de eliminar los materiales sueltos, descompuestos y/o intensamente fragmentados, se recubrió su superficie con un filtro geotextil y se relleno toda el área con piedra picada compactada, de la comúnmente utilizada como agregado grueso en la elaboración de concreto. La utilización de piedra picada como relleno de la cavidad, se hizo por las razones siguientes:

- Una vez compactada es prácticamente incompresible, por lo que resulta adecuada para fundar sobre ella los muros y losas de concreto armado de la reconstrucción de la parte dañada del aliviadero.
- Es altamente permeable, por lo que este relleno funciona como un gran dren bajo las losas y muros, que comunica los sistemas de subdrenaje existentes aguas arriba y aguas abajo de la zona reparada, dando continuidad al flujo infiltrado.
- Es el único material que pudo obtenerse en la zona (con la urgencia requerida), ya que en ella existen varias picadoras de piedra.

La Figura 31.19 muestra la construcción del relleno de la cavidad erosiva con piedra picada compactada.

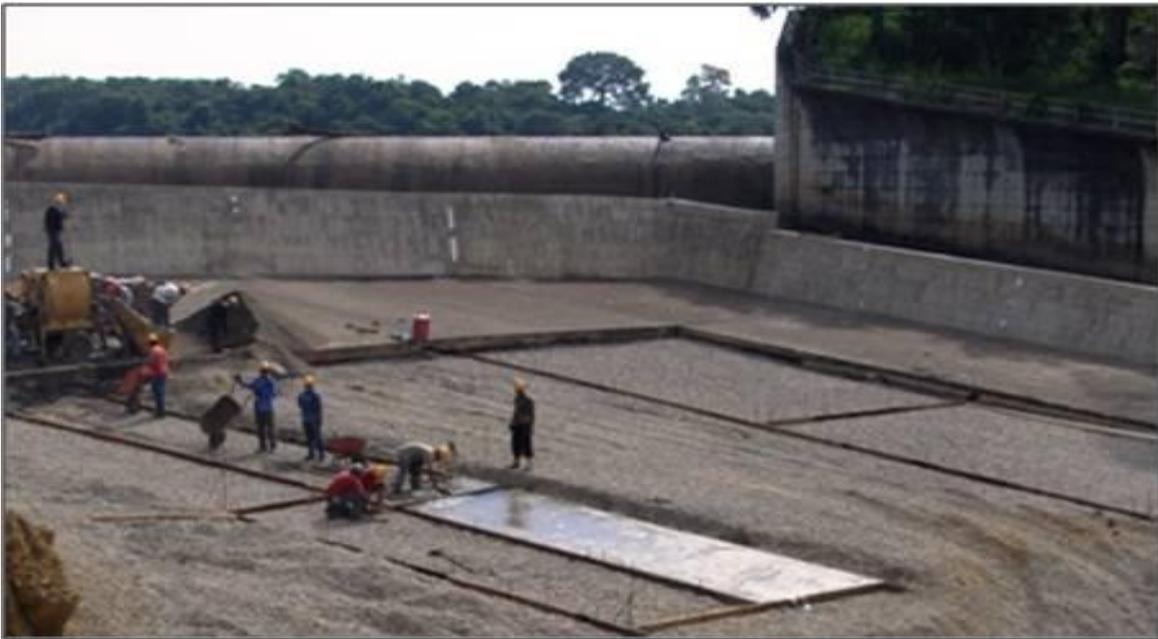
**Figura 31.20.-** Construcción de las losas sobre el relleno de piedra picada compactada.  
(Cortesía de Pemegas).

Finalmente, tal como aparece en las Figuras 31.20 y 31.21, se reconstruyeron los muros y losas sobre la base de piedra picada, con lo que el aliviadero quedó reparado y operativo, a principios de 2007, Figuras 3.22 y 3.23.

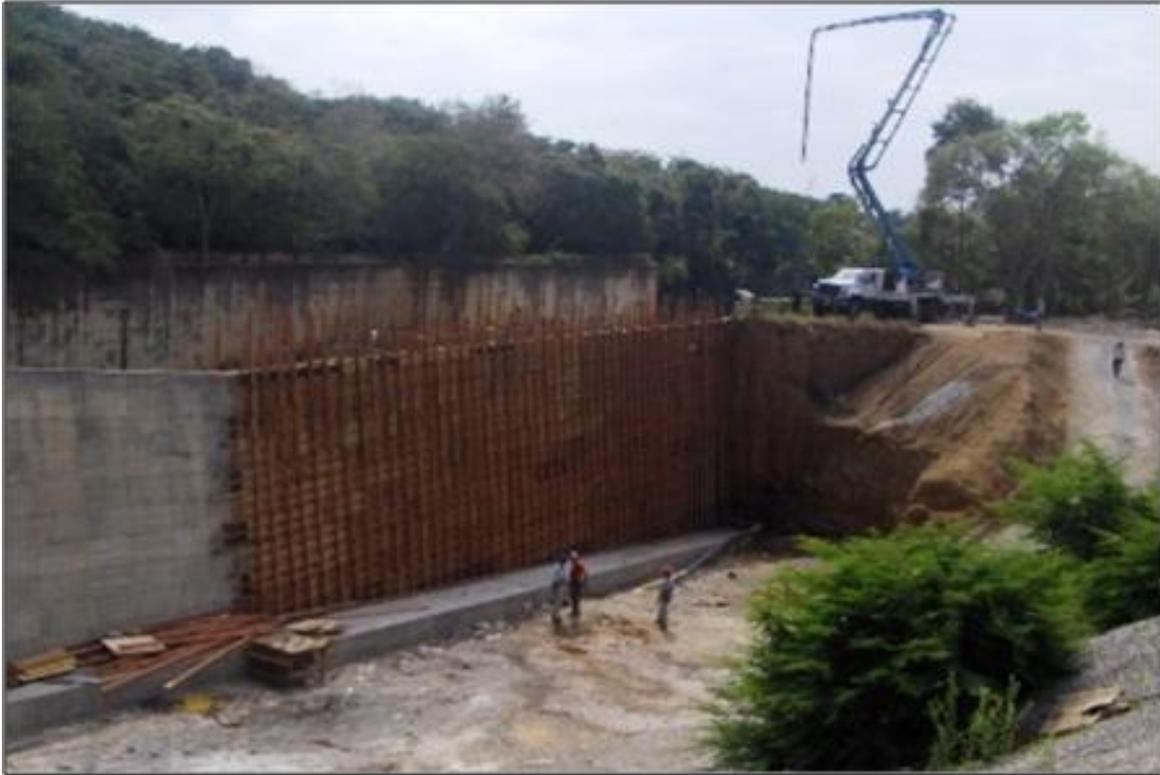
**Figura 31.21.-** Reconstrucción de los muros demolidos.  
(Cortesía de Pemegas).

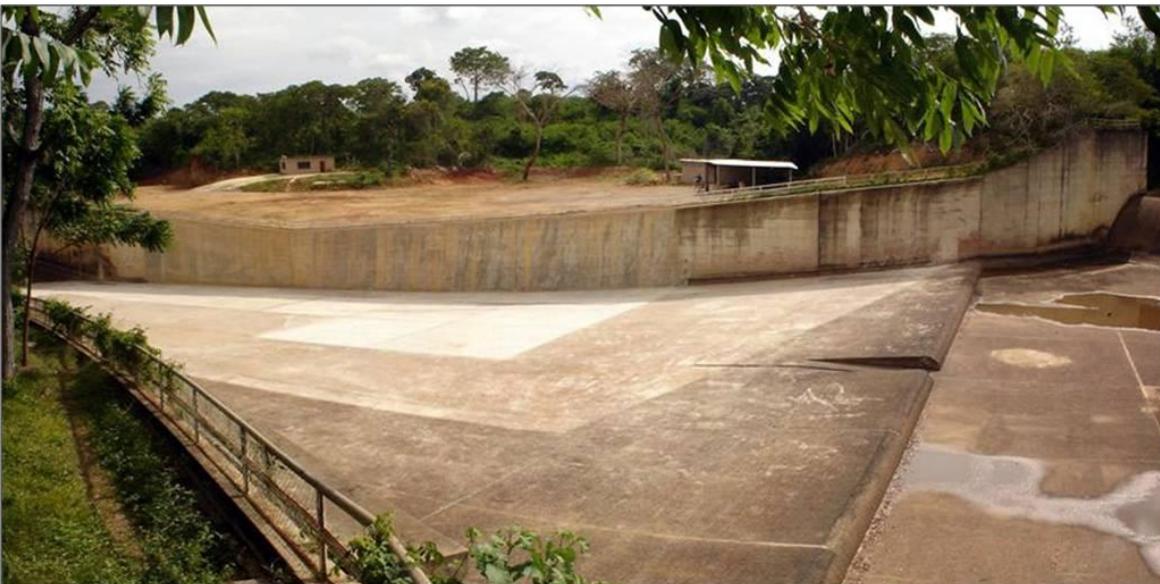
**Figura 31.22.-** Aliviadero reparado y operativo. (Cortesía del Ing. Jacinto Abi-Saab).

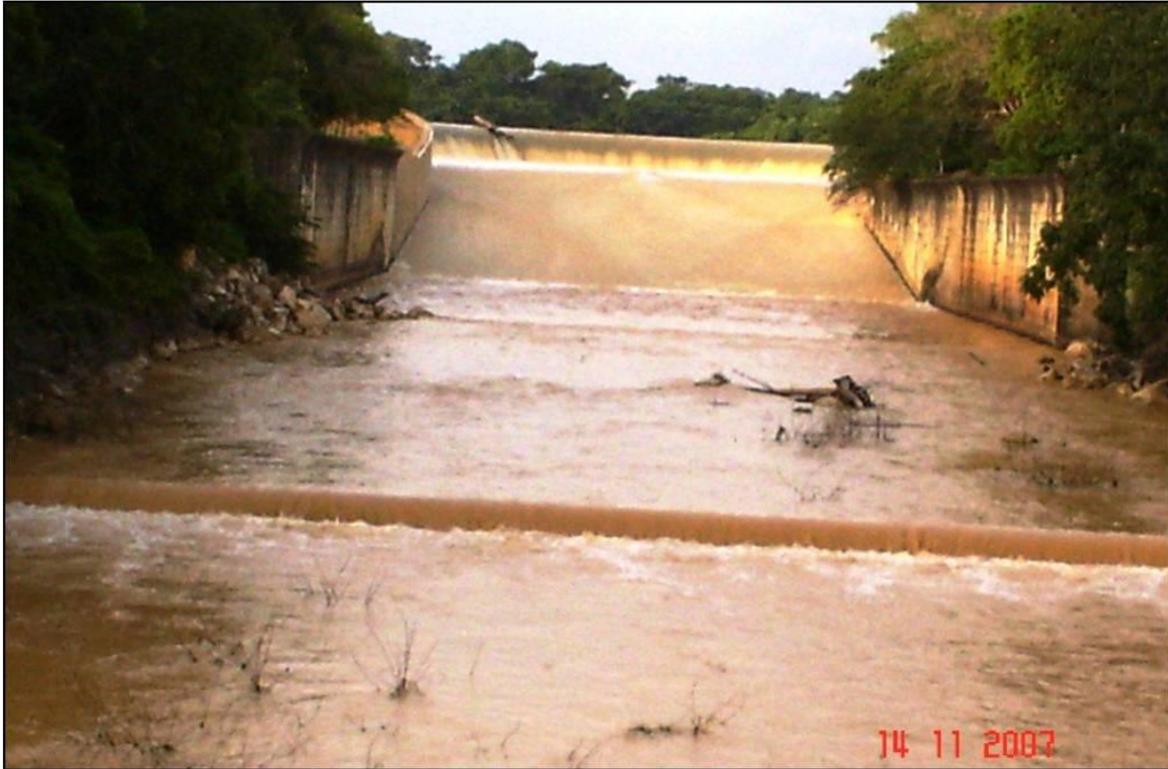
**Figura 31.23.-** Aliviadero funcionando después de las reparaciones.  
(Cortesía del Ing. Freddy Sifontes).

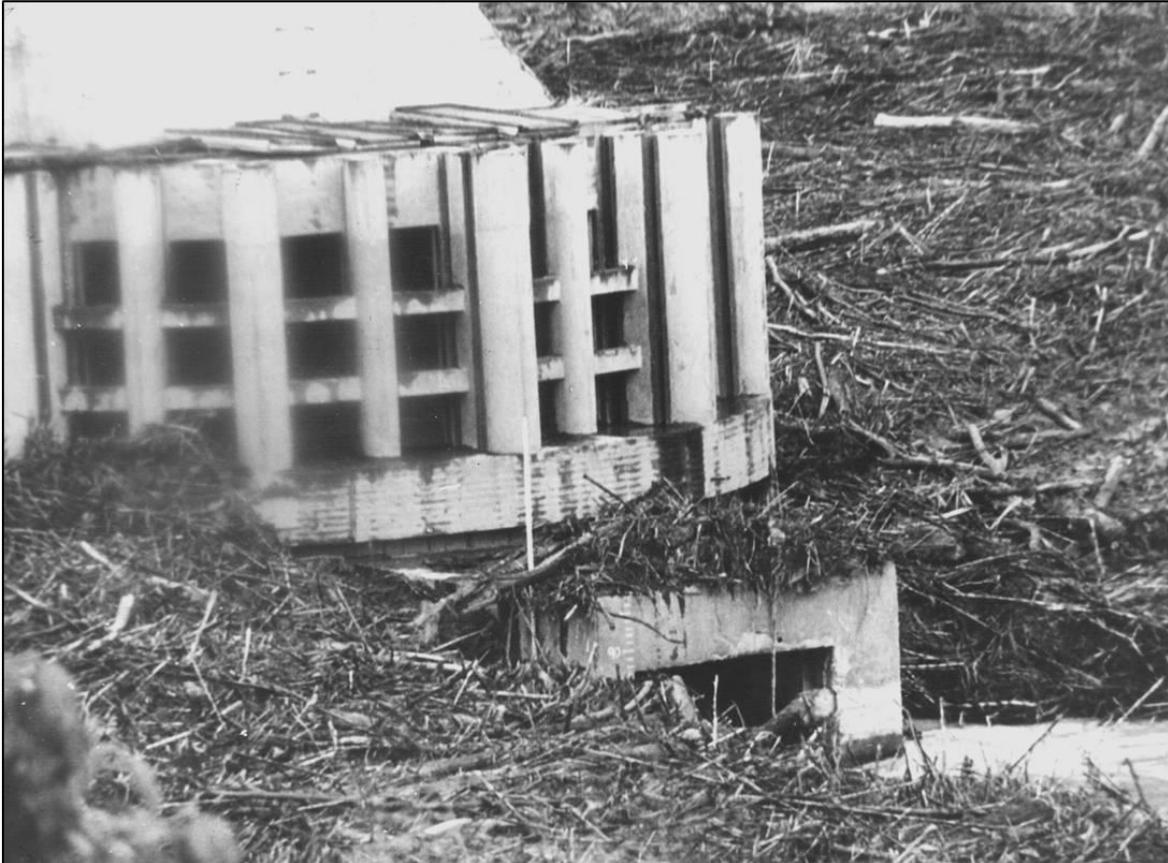
**Figura 32.3.-** Rejas de concreto en la entrada del aliviadero primario, en la base de la torre, durante la etapa de desviación del flujo para la construcción de la presa.  
(Cortesía del MARNR).

Durante los niveles de aguas bajas los troncos quedan trabados en las rejillas de la entrada del aliviadero de fondo, obstruyéndolas y disminuyendo así su capacidad de descarga, lo que a su vez origina una reducción de la velocidad del flujo en torno a esta estructura que favorece la sedimentación de las partículas transportadas en suspensión. El sedimento envuelve los troncos y palos, formando una masa cohesiva con la consistencia de un “barro armado” o “bahareque” cada vez más resistente a medida que se consolida con el transcurso del tiempo, Figura 32.3.

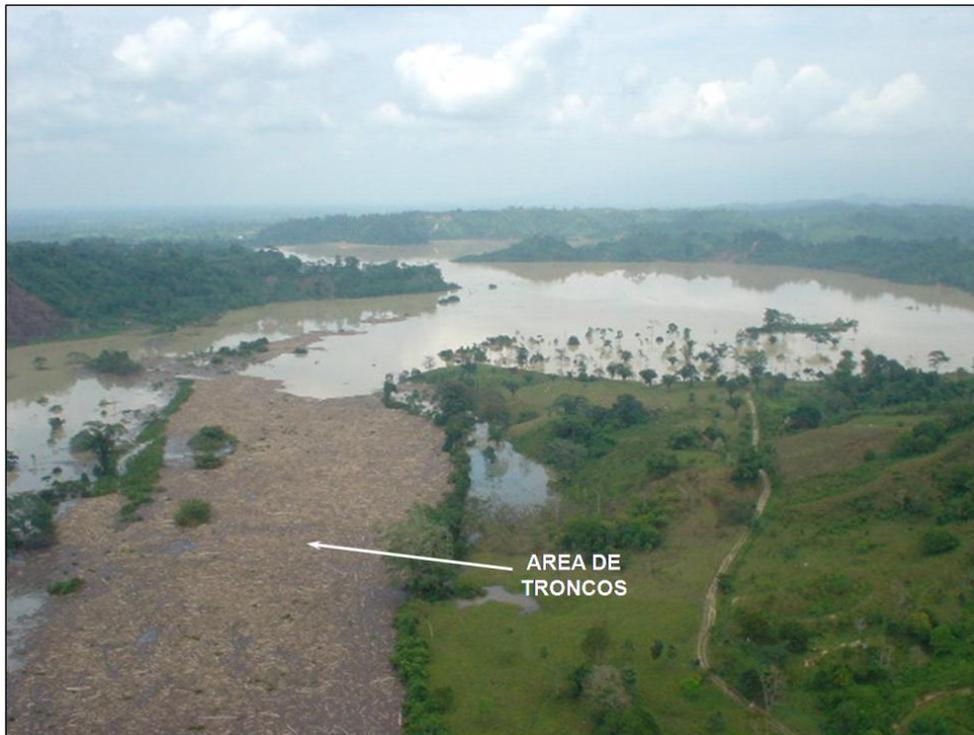
Por todo lo indicado, el aliviadero de superficie nunca había operado, ya que el embalse tenía capacidad suficiente para almacenar temporalmente las crecientes sin que el agua alcanzara la cota de rebose. Con el paso de los años se ha venido produciendo el ingreso al embalse de cantidades cada vez mayores de troncos arrastrados por el flujo (Figuras 32.3 y 32.6), los cuales han quedado retenidos en él, debido a que el aliviadero de superficie nunca había funcionado, y el de fondo no permite su evacuación cuando los niveles son bajos, debido a que su entrada está protegida con rejas de concreto.

**Figura 32.6.-** Gran masa de troncos flotantes, entrando por la parte final del embalse (02-2005). (Foto tomada por L. M. Suárez V.).

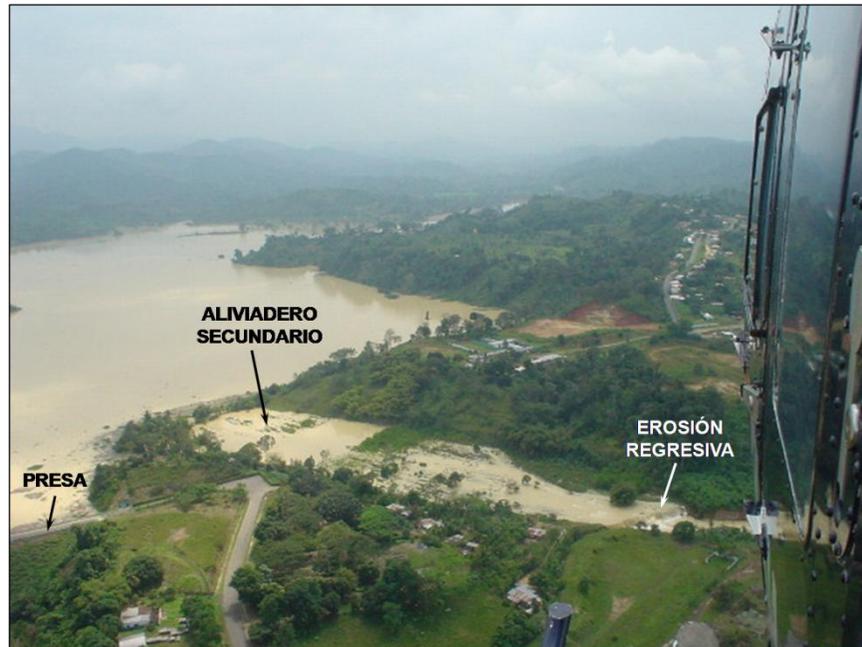
En el canal de salida del aliviadero secundario se formó un intenso proceso de erosión regresiva, debido a que esta obra no fue revestida en concreto, sino excavada en los suelos arcillo - limosos, producto de la descomposición de las lutitas y areniscas existentes en esa área, Figuras 32.7, 32.8 y 32.9.

El escalón de la erosión regresiva alcanzó una altura de unos 5 a 6 m y avanzó hasta unos 150 m aguas abajo de la losa de concreto de la cresta del aliviadero, donde se detuvo debido a que éste dejó de funcionar al disminuir los caudales de la creciente de entrada al embalse.

**Figura 32.7.-** Aliviadero secundario funcionando por primera vez en Febrero de 2005. Obsérvese la erosión regresiva en el canal de salida. (Foto tomada por L. M. Suárez V.).

Para estabilizar el aliviadero secundario y vencer el desnivel existente entre el vertedero y el cauce aguas abajo, se elaboró un proyecto consistente en una serie de caídas de concreto y presas de gaviones, escalonadas a lo largo del canal de salida, las cuales fueron ajustadas a la topografía modificada por la erosión ocurrida en Febrero de 2005. Las Figuras 32.10, 32.11, 32.12, 32.13 y 32.14, muestran las obras durante su construcción y posteriormente, en funcionamiento.

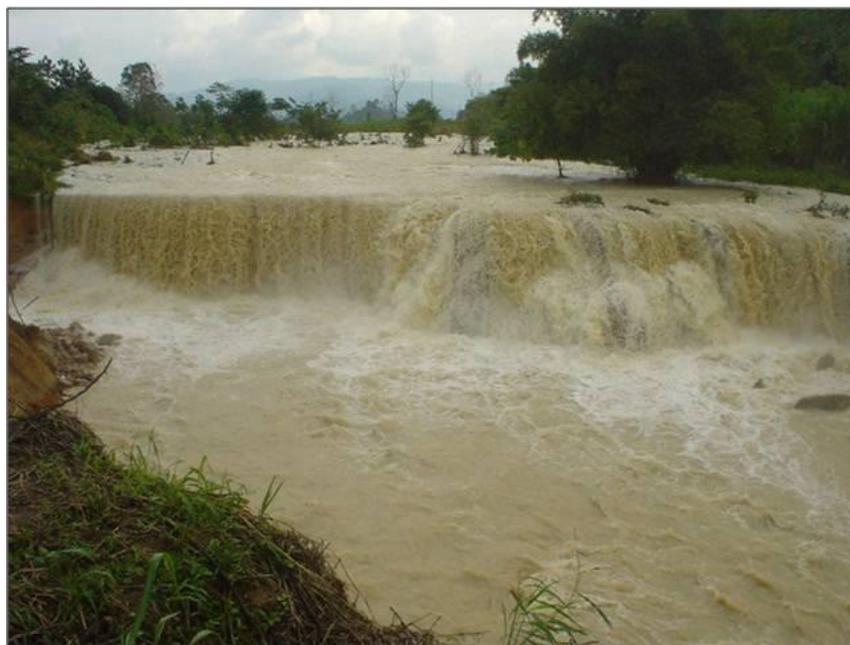
**Figura 32.8.-** Erosión regresiva en el canal de salida del aliviadero secundario, en Febrero de 2005. (Foto tomada por L. M. Suárez V.).

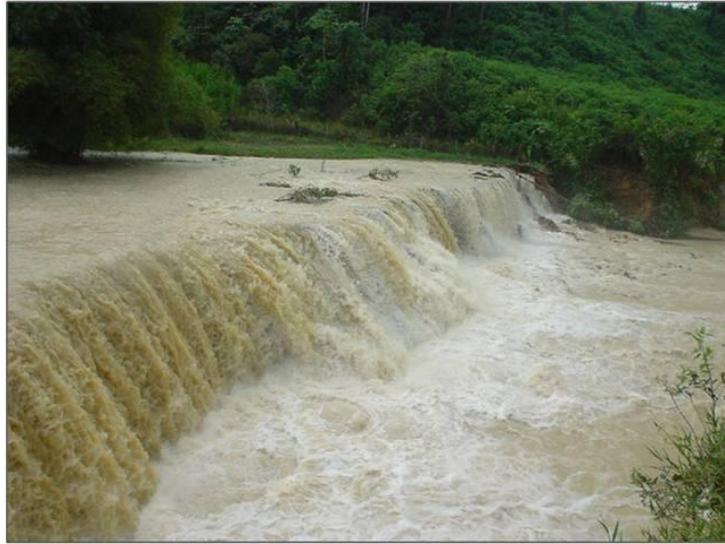
**Figura 32.9.-** Detalle de la erosión regresiva en el canal de salida del aliviadero secundario, en Febrero de 2005. (Foto tomada por L. M. Suárez V.).

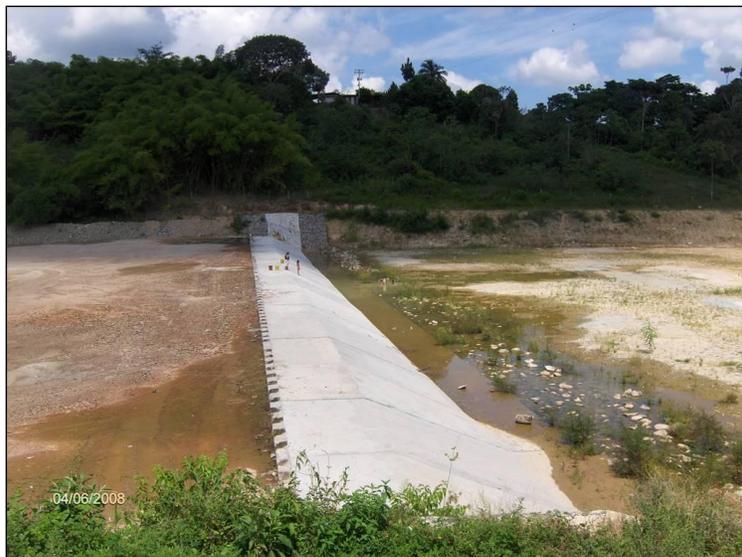
**Figura 32.10.-** Primera caída en concreto armado. (Cortesía del Ing. José Gaspar).

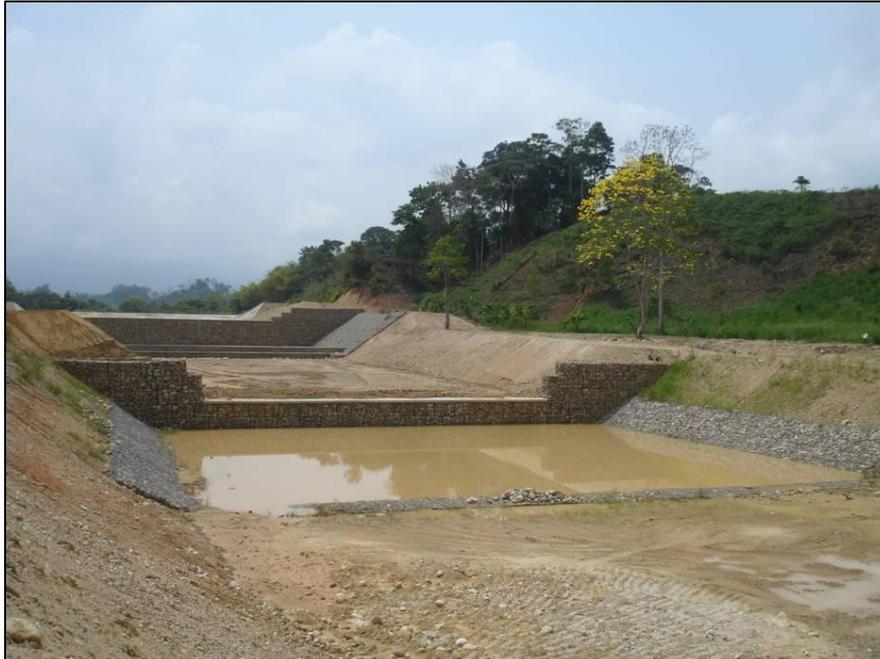
**Figura 32.11.-** Caída en concreto y presas de gaviones escalonadas a lo largo del canal del aliviadero secundario (Cortesía de ENSA).

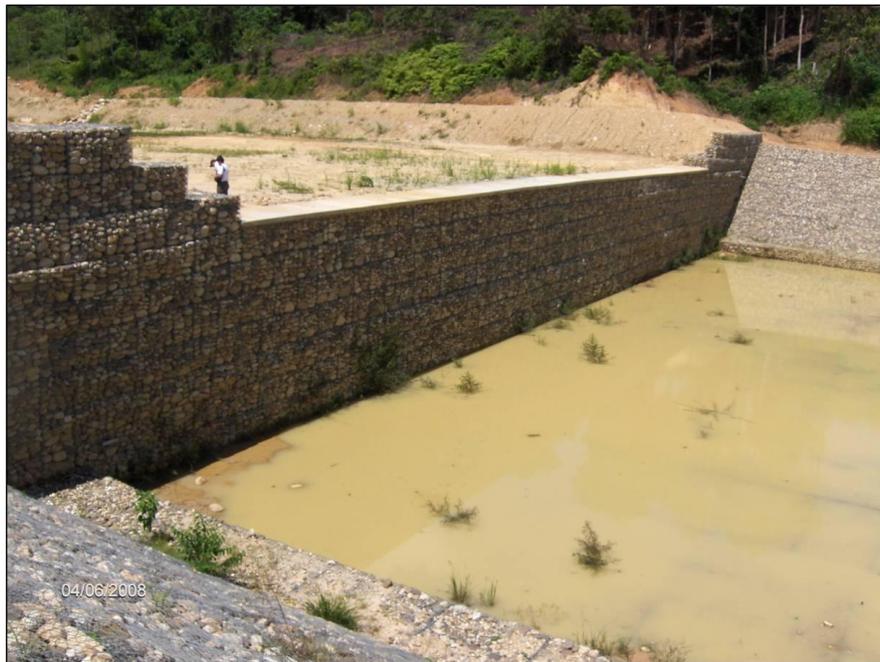
**Figura 32.12.-** Detalle de una de las presas de gaviones escalonadas a lo largo del aliviadero secundario (Cortesía del Ing. José Gaspar).

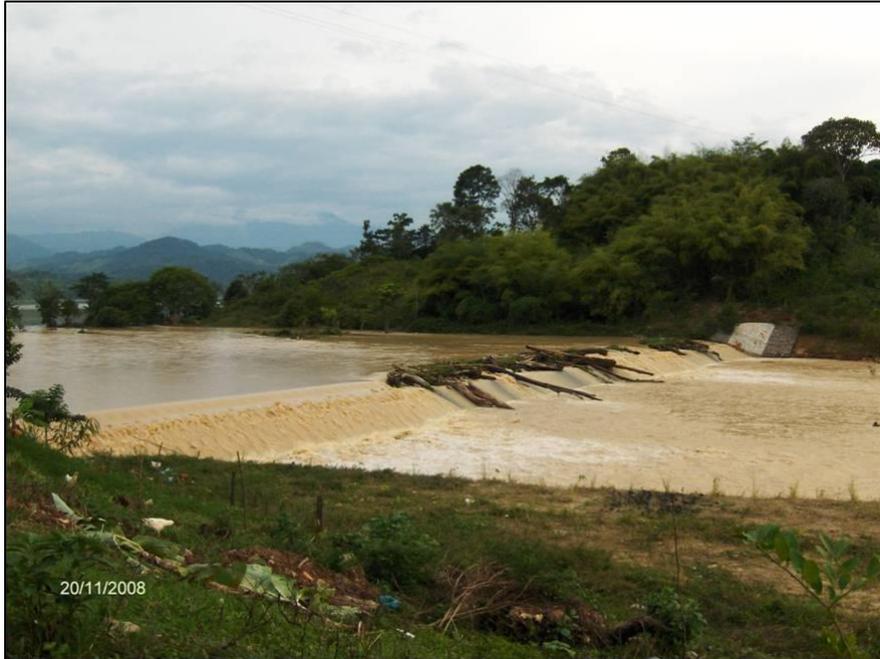
**Figura 32.13.-** Primera caída en concreto en funcionamiento.  
(Cortesía del Ing. José Gaspar).

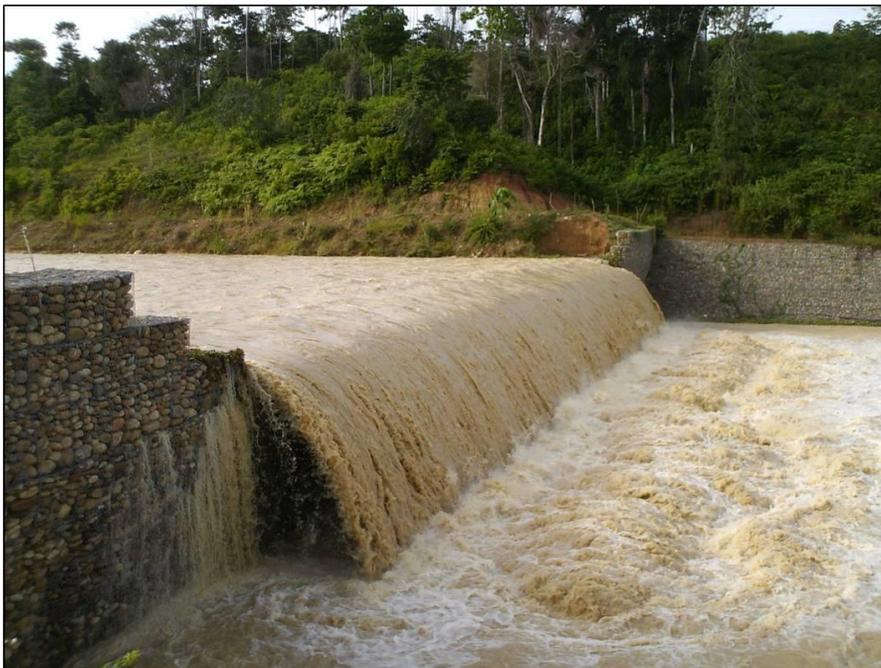
**Figura 32.14.-** Presa de gaviones en funcionamiento.  
(Cortesía del Ing. José Gaspar).

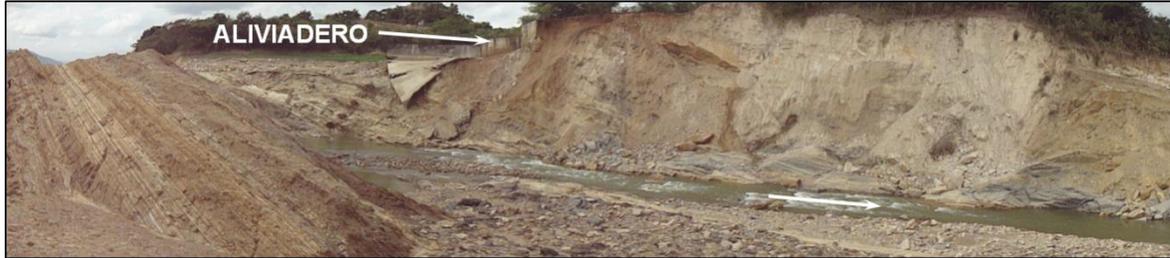
**Figura 33.9.-** Detalle del zanjón erosivo formado en el sitio de la rotura del dique.  
(Foto tomada por L.M. Suárez V.).

Además de la brecha en el dique, el flujo también produjo daños importantes en el canal de aproximación al aliviadero (Figuras 33.8 y 33.9), así como en las fincas agropecuarias ubicadas aguas abajo, en las márgenes del Río Socuy.

En toda presa, y particularmente en ésta, es importante excavar las fundaciones, hasta alcanzar un material adecuado para el apoyo del terraplén. En este caso, la gran energía del flujo que salió del embalse y que formó la brecha en el dique (Figuras 33.5, 33.6, 33.7, 33.8 y 33.9) hizo un intenso trabajo de remoción de materiales blandos, poco densos, fisurados, etc., habiéndose alcanzado tanto en profundidad como lateralmente, una fundación con propiedades resistentes, de dureza e impermeabilidad, superiores a las que tenía la fundación del dique anterior. Tal como se ha indicado, la erosión hizo que la superficie de la fundación descendiera casi 13 m, por lo que el trabajo de excavación y limpieza de las fundaciones del tapón consistió básicamente en remover los fragmentos de roca suelta, agrietada, blanda, etc., Figuras 33.16 y 33.18.

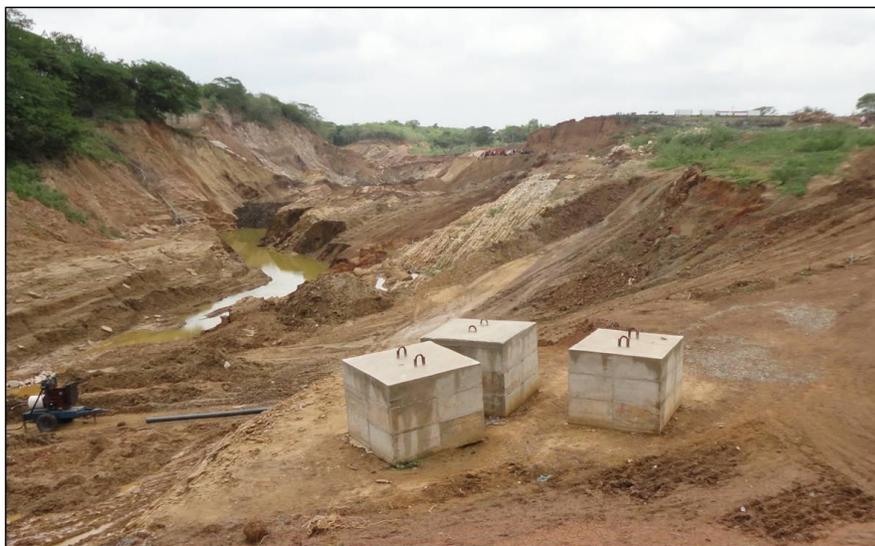
**Figura 33.11.-** Bloques prefabricados de concreto, utilizados para controlar el flujo en el zanjón. (Foto tomada por L.M. Suárez V.).

La primera obra que se construyó fue la pre-ataguía, la cual es una pequeña presa de tierra homogénea, de arcilla, ubicada hacia la parte aguas arriba del zanjón erosivo, con la finalidad de cortar el flujo en el mismo, mantener en seco el área en la que se construiría la ataguía, y comenzar a almacenar agua en el embalse para transvasarla a Tulé y de allí enviarla al acueducto de Maracaibo. El cierre del flujo en el zanjón presentó algunas dificultades, ya que debido a su velocidad arrastraba el material arcilloso que se iba depositando. Fue necesario volcar bloques prefabricados de concreto, grava gruesa, cantos rodados, y finalmente arcilla para poder controlar la corriente, Figuras 33.11 y 33.12.

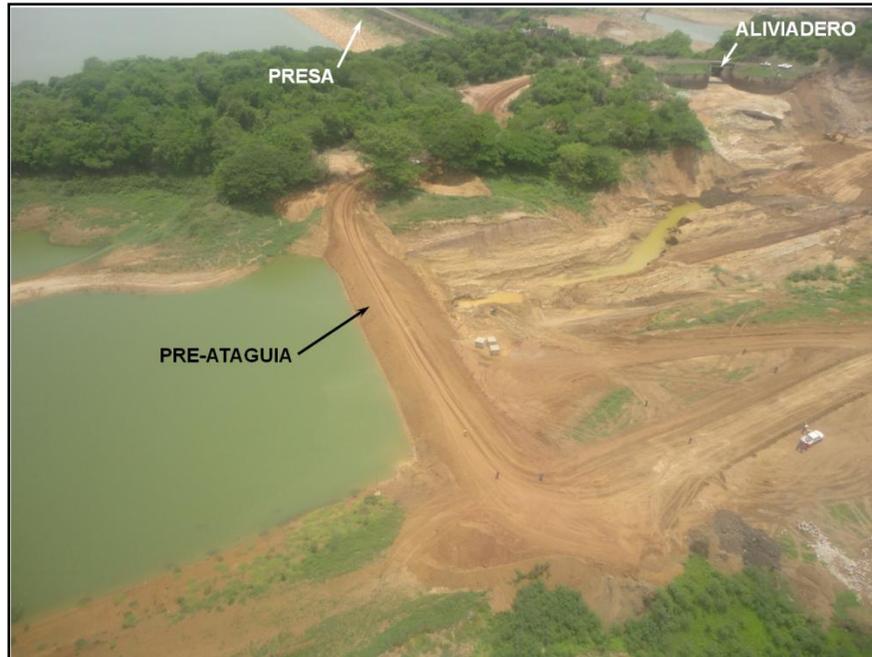
**Figura 33.12.-** Pre-atagüía terminada, almacenando agua en el embalse.  
(Foto tomada por L.M. Suárez V.).

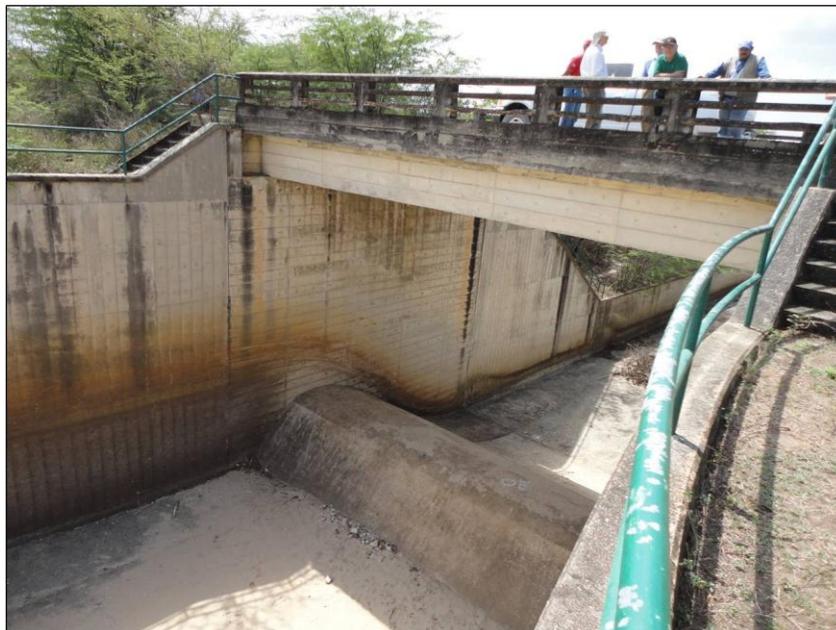
**Figura 33.13.-** Vertedero existente. (Foto tomada por L.M. Suárez V.).

Como segunda actividad se procedió a demoler el vertedero de concreto del aliviadero, cuya altura era igual a 1,70 m, Figuras 33.13 y 33.14.

Con esta demolición se incrementó sustancialmente la capacidad de descarga del aliviadero. En efecto, de acuerdo a la nueva hidrología, la creciente capaz de originar una elevación del agua embalsada hasta la cresta de la presa, sería ahora la de 171 años de período de retorno, lo que indica que con esta demolición, se redujo de una manera muy importante el riesgo de desbordamiento.

Hasta el presente, por falta de recursos, no ha sido construido el aliviadero complementario, y el existente se mantiene con el vertedero demolido, Figuras 33.13 y 33.14.

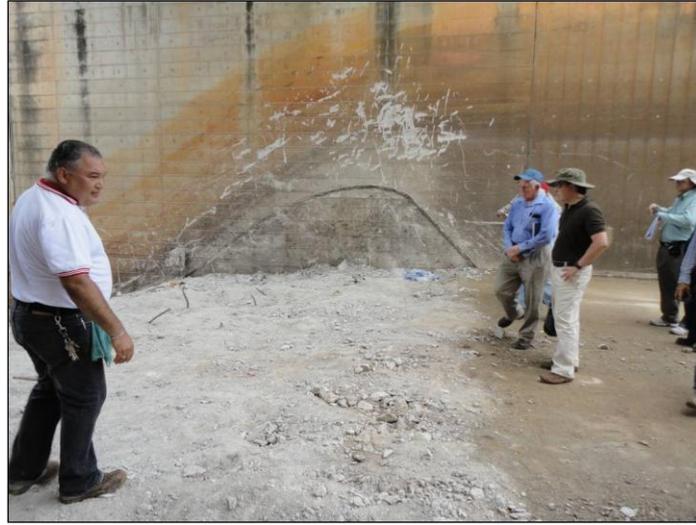
**Figura 33.14.-** Vertedero demolido. (Foto tomada por L.M. Suárez V.).
