# Lecciones Aprendidas de los Incidentes y Fallas en las Presas de Venezuela

Luis Miguel Suárez Villar  
Diego Suárez Barrera

**Caracas, Venezuela, 2016**

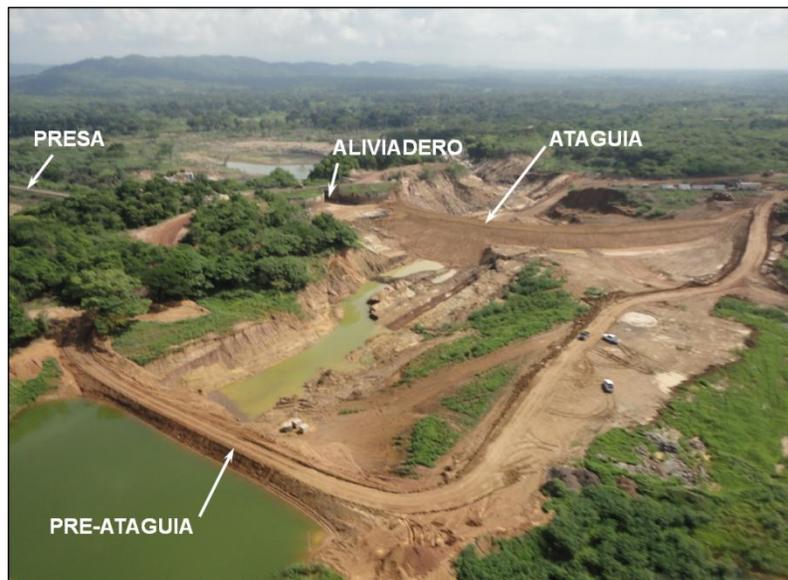
**Figura 33.15.-** Ataguía terminada. (Foto tomada por L.M. Suárez V.).

La tercera obra fue la construcción de la ataguía, la cual consiste en un terraplén homogéneo, de arcilla compactada, de eje curvo, con una altura igual a 18,50 m, ubicado inmediatamente aguas abajo de la entrada del aliviadero, Figuras 33.15 y 33.16 y 33.17.

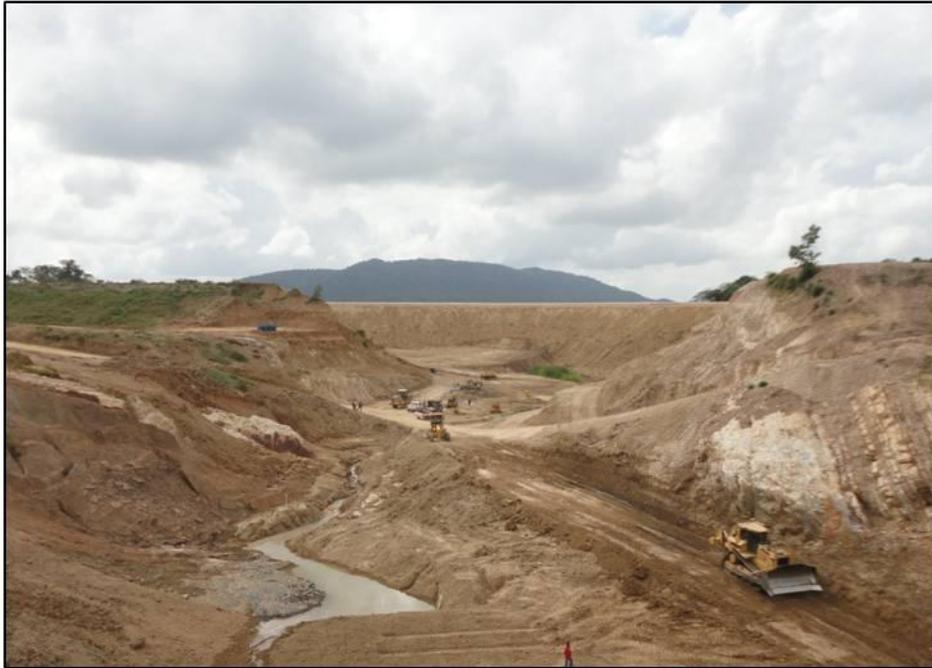
**Figura 33.16.-** Vista desde aguas abajo de la ataguía terminada. Excavaciones para la fundación del dique de cierre. (Foto tomada por L.M. Suárez V.).

En toda presa, y particularmente en ésta, es importante excavar las fundaciones, hasta alcanzar un material adecuado para el apoyo del terraplén. En este caso, la gran energía del flujo que salió del embalse y que formó la brecha en el dique (Figuras 33.5, 33.6, 33.7, 33.8 y 33.9) hizo un intenso trabajo de remoción de materiales blandos, poco densos, fisurados, etc., habiéndose alcanzado tanto en profundidad como lateralmente, una fundación con propiedades resistentes, de dureza e impermeabilidad, superiores a las que tenía la fundación del dique anterior. Tal como se ha indicado, la erosión hizo que la superficie de la fundación descendiera casi 13 m, por lo que el trabajo de excavación y limpieza de las fundaciones del tapón consistió básicamente en remover los fragmentos de roca suelta, agrietada, blanda, etc., Figuras 33.16 y 33.18.

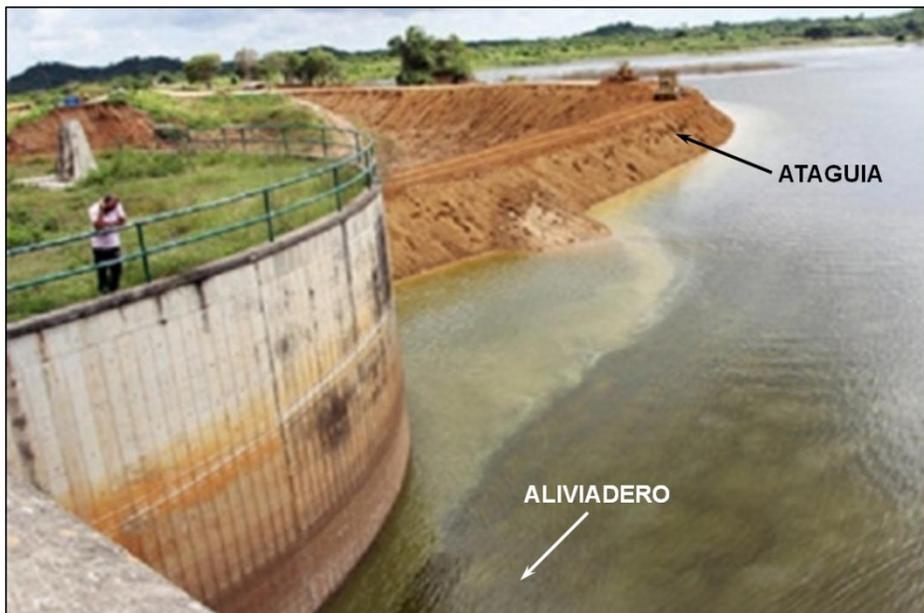
**Figura 33.17.-** En Diciembre de 2012 tuvo lugar una creciente importante del Río Socuy, que amenazó con desbordar la ataguía. (Cortesía de HIDROLAGO).

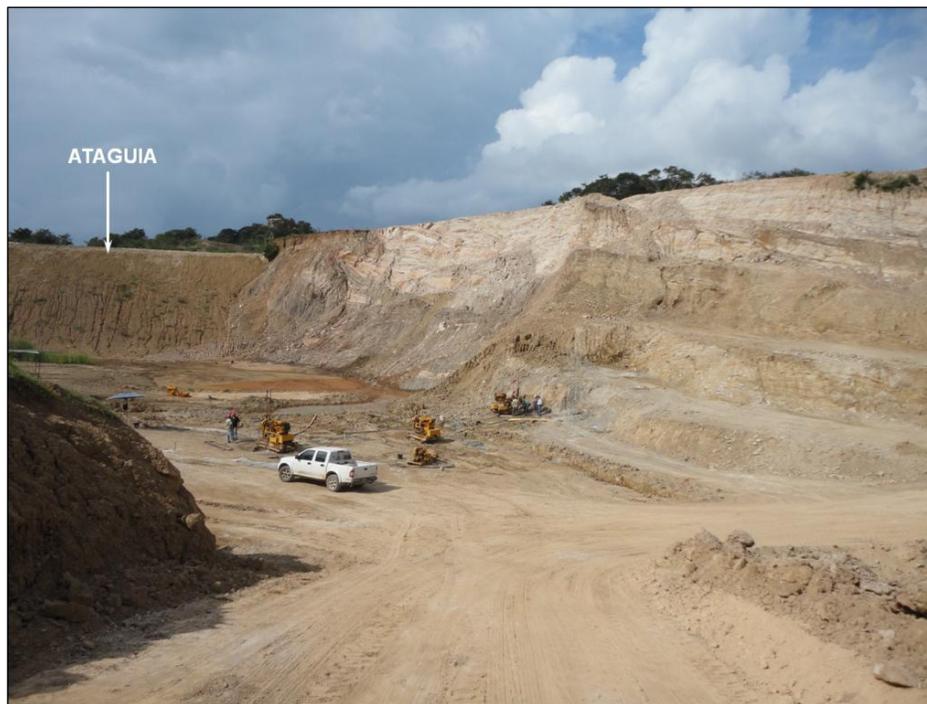
**Figura 33.18.-** Excavación de la fundación y ejecución de la cortina de inyecciones de cementación para la construcción del tapón de cierre. (Foto tomada por L.M. Suárez V.).

Debido a que la causa más probable de la falla del dique fueron las filtraciones, y teniendo en cuenta que la estratificación de las capas alternadas de areniscas y lutitas que constituyen la fundación, tiene un rumbo aproximadamente perpendicular al eje del dique, con un alto buzamiento, lo que tiende a propiciar las filtraciones, se consideró necesario hacer una cortina de inyecciones de cemento a presión (Figura 33.18), principalmente hacia el estribo izquierdo del dique, con el propósito de consolidar e impermeabilizar la roca de fundación en este sector, en el que según las evidencias, fue donde se originó un posible proceso de tubificación que terminó produciendo el colapso de la obra. Cabe destacar, que en la fundación del dique anterior no se hicieron inyecciones.

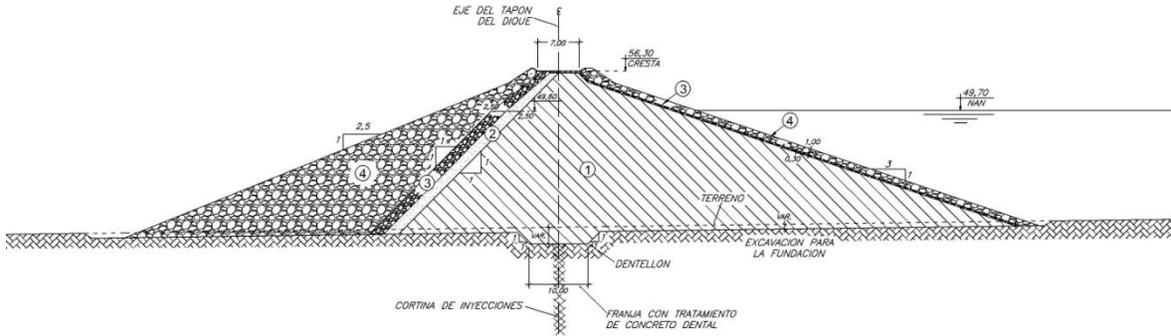
Figura 33.19.- Sección transversal del tapón de cierre de la brecha.

Una vez conocidas las cantidades y las características de los materiales de préstamo existentes en la zona, se llegó a la conclusión de que el diseño del tapón que ofrece una mayor seguridad ante un flujo infiltrado a través de su propio terraplén y/o del estribo izquierdo, es el que consiste en una sección zonificada, que incluye cuatro zonas, en las que los materiales son cada vez más permeables en dirección hacia aguas abajo, de forma tal que se filtren entre ellos, siendo cada una de estas zonas capaz de retener las partículas de la que está inmediatamente aguas arriba. Adicionalmente, el espaldón de aguas abajo, formado por enrocado de cantera, tiene una gran capacidad de resistir el paso del flujo de eventuales filtraciones, sin que sus bloques puedan ser arrastrados. La zonificación del tapón, proyectada de la manera descrita, tiene como propósito fundamental evitar que se repita lo ocurrido en el dique anterior. La Figura 33.19 muestra la sección transversal del tapón de cierre de la brecha.

El material del tapón que constituye la barrera impermeable, es la arcilla de la Zona 1. Todos los demás materiales del tapón (Zonas 2, 3 y 4) son granulares, permeables y no cohesivos. Para que un suelo pueda formar grietas es indispensable que sea cohesivo. Los materiales granulares, no cohesivos, no pueden formar grietas. Esta es la razón por la que se utilizan los materiales granulares como filtros, aguas abajo de los suelos

cohesivos, ya que si por alguna circunstancia se formara una grieta en estos últimos, que diera origen a filtraciones del agua embalsada, así como al arrastre de las partículas de la arcilla, al llegar estas partículas al primer filtro (Zona 2), quedarían detenidas en él. La Zona 2, por ser permeable, incapaz de formar grietas, y por tener la granulometría definida en el proyecto, permitirá el paso del agua, pero no el arrastre de las partículas de la arcilla, las cuales se irían acumulando en el extremo aguas abajo de la grieta, en el contacto de la Zona 1 con la Zona 2, rellenando la fisura en forma regresiva hasta sellarla gradualmente, con lo que disminuirá o cesará totalmente la filtración. El proceso descrito se conoce como “autosellado”, y es la principal función de los filtros en las presas de materiales sueltos.

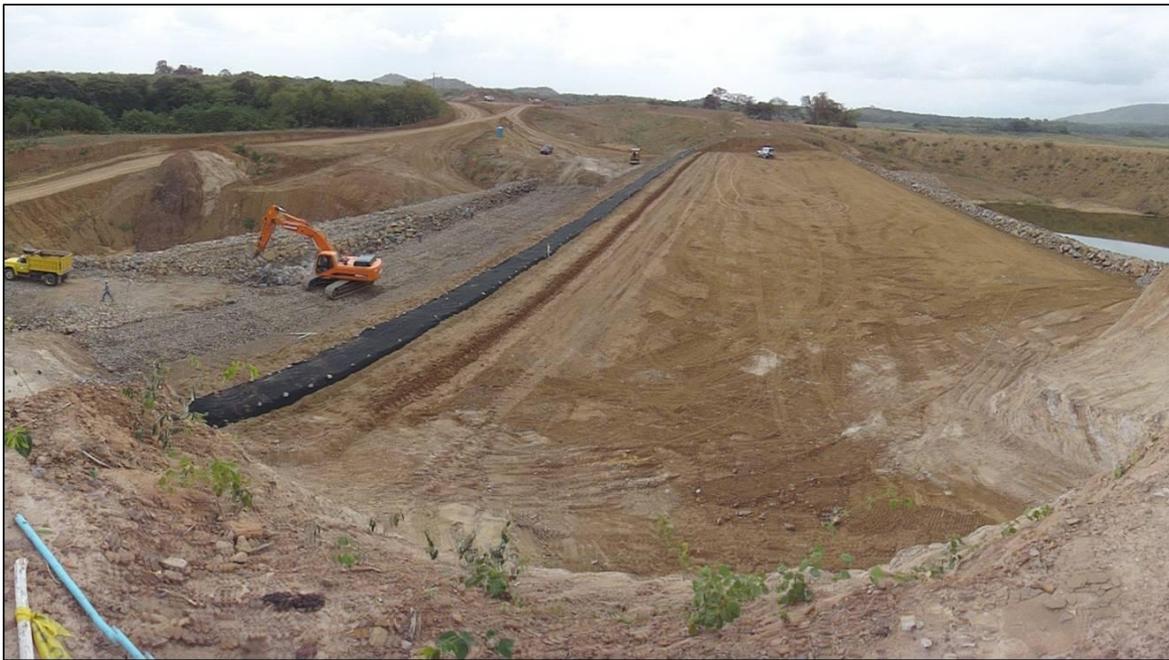
**Figura 33.20.-** Construcción de las distintas zonas del dique de cierre.  
(Foto tomada por L.M. Suárez V.).

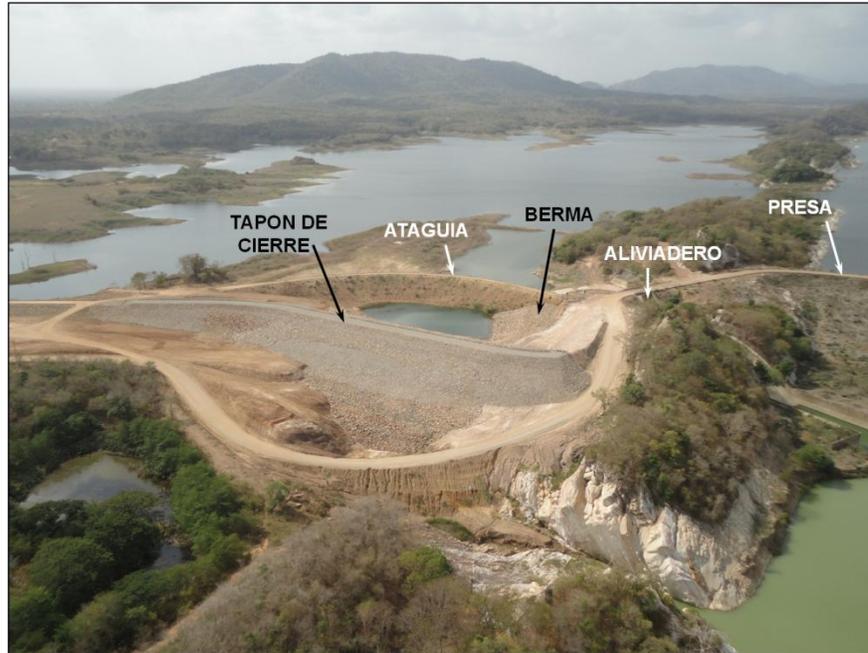
**Figura 33.21.-** Dique de cierre de la brecha terminado.  
(Foto tomada por L.M. Suárez V.).

También se construyó un terraplén o berma de arcilla, adosada al estribo izquierdo del dique de cierre (Figuras 33.21 y 33.23), con el propósito de unir el núcleo de dicho dique con el terraplén impermeable de la ataguía, aumentando así el recorrido de las eventuales filtraciones que podrían tener lugar en esta zona, las cuales habrían sido la causa del colapso del dique anterior. Esta berma también cumple la función de estabilizar el estribo, el cual es de fuerte pendiente, tal como se observa en la Figura 3.18.

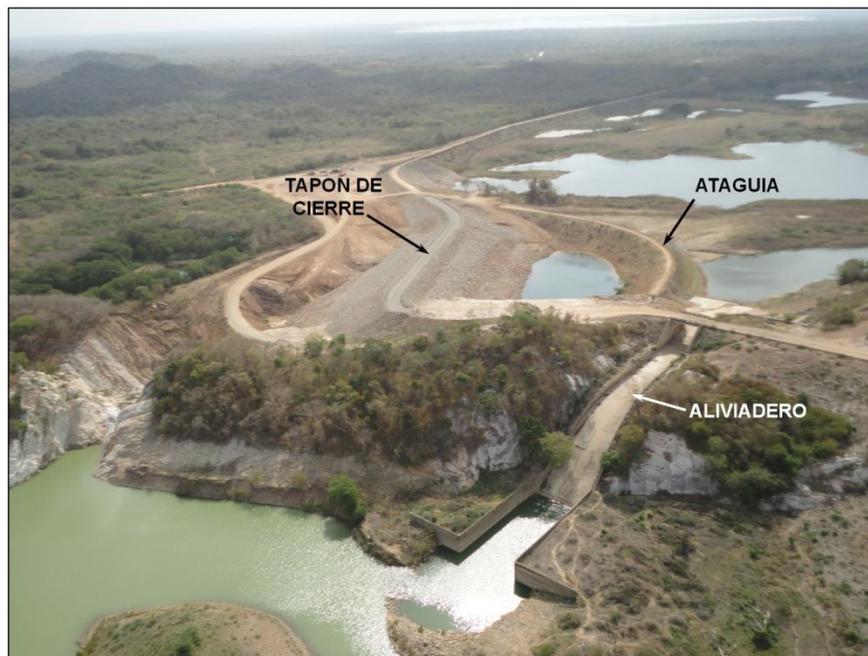
**Figura 33.22.-** Dique de cierre de la brecha terminado.  
(Foto tomada por L.M. Suárez V.).

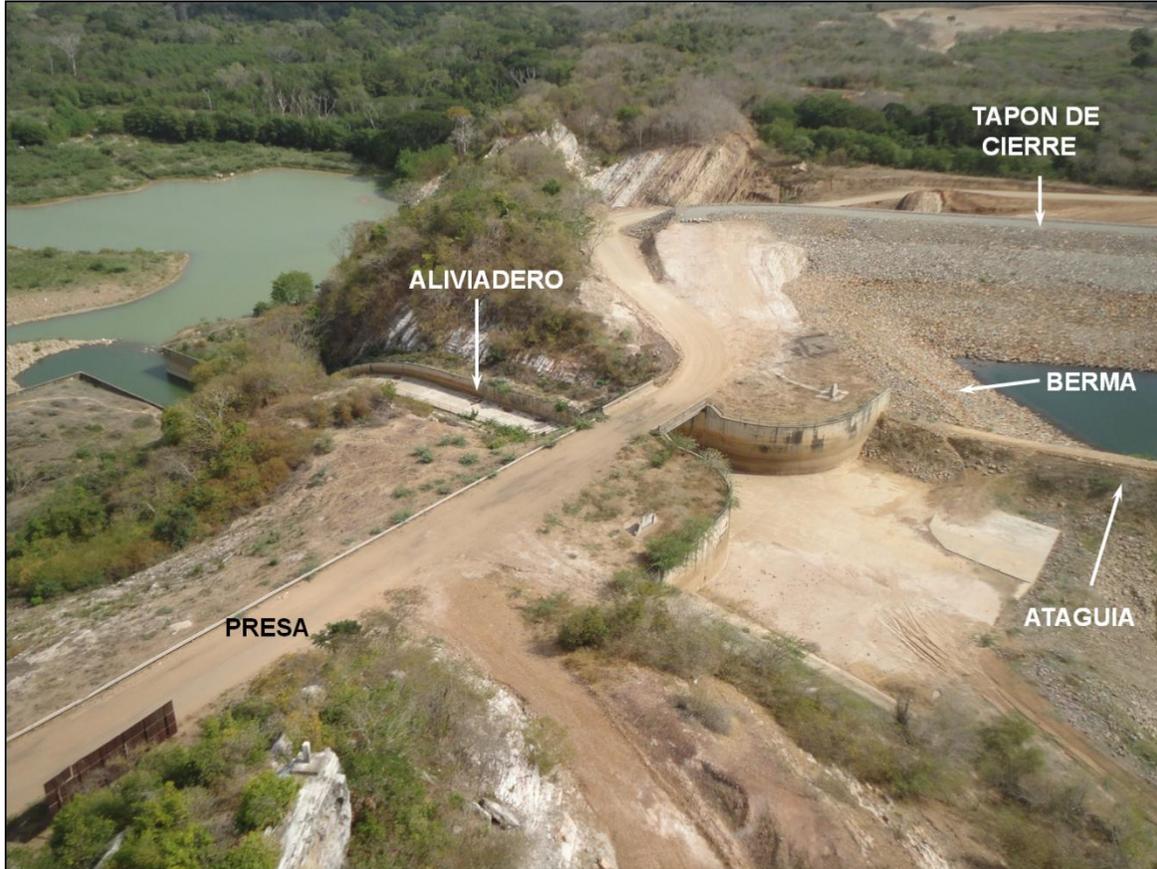
**Figura 33.23.-** Dique de cierre de la brecha y berma sobre el estribo.  
(Foto tomada por L.M. Suárez V.).

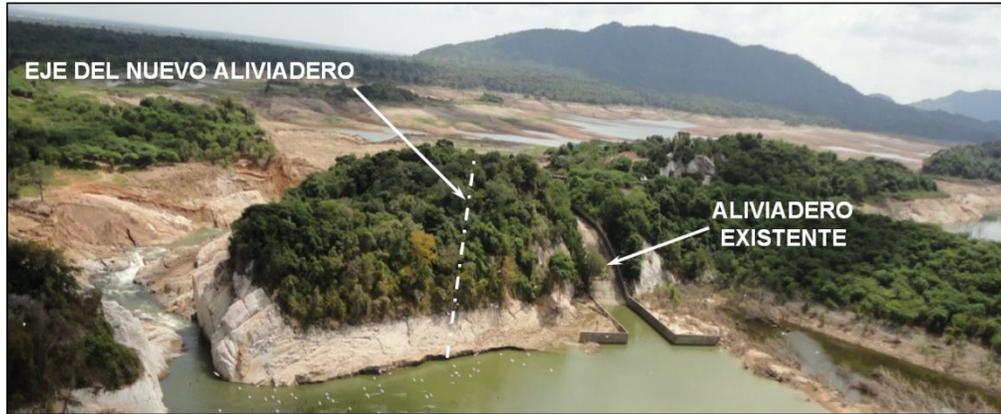
Figura 33.24.- Ubicación del nuevo aliviadero, complementario del existente.  
(Foto tomada por L.M. Suárez V.).

Para incrementar la capacidad de alivio del embalse se analizaron numerosas alternativas, adoptándose finalmente como la más conveniente, la construcción de un nuevo aliviadero, complementario del existente, y ubicado unos 65 m al Noreste de éste, Figuras 33.24 y 33.25.

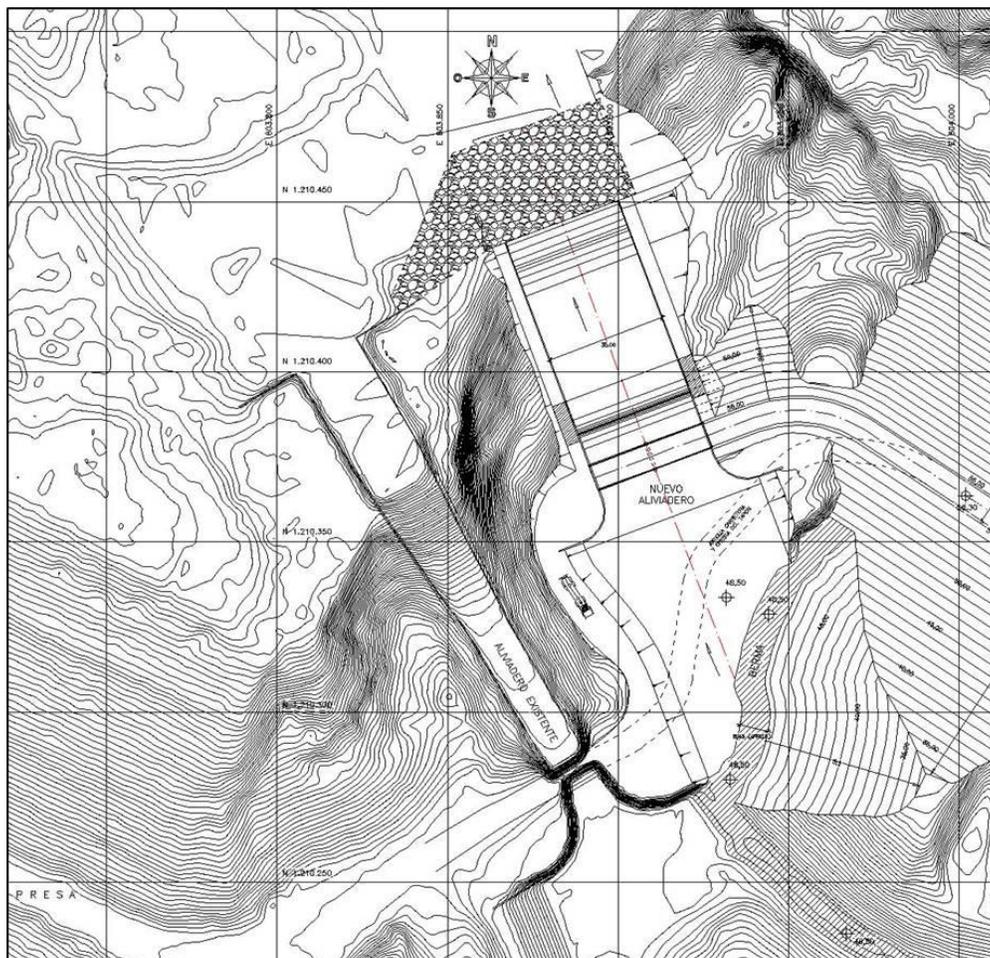
Figura 33.25.- Ubicación en planta del nuevo aliviadero, complementario del existente.

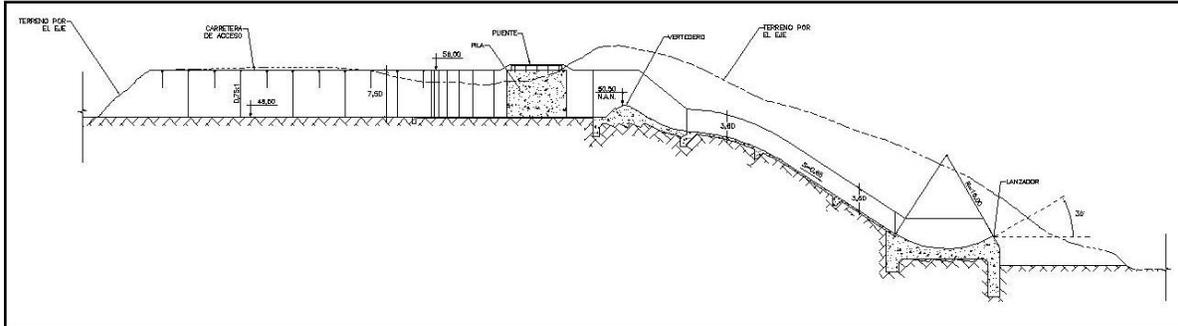
**Figura 33.26.-** Perfil longitudinal del nuevo aliviadero.

El nuevo aliviadero tendrá un ancho de 35 m, que sumados a los 12 m que tiene el aliviadero anterior, proporciona un ancho total de vertido igual a 47 m. La estructura terminal del nuevo aliviadero será un lanzador de fondo circular. La Figura 33.26 muestra el perfil longitudinal del nuevo aliviadero.

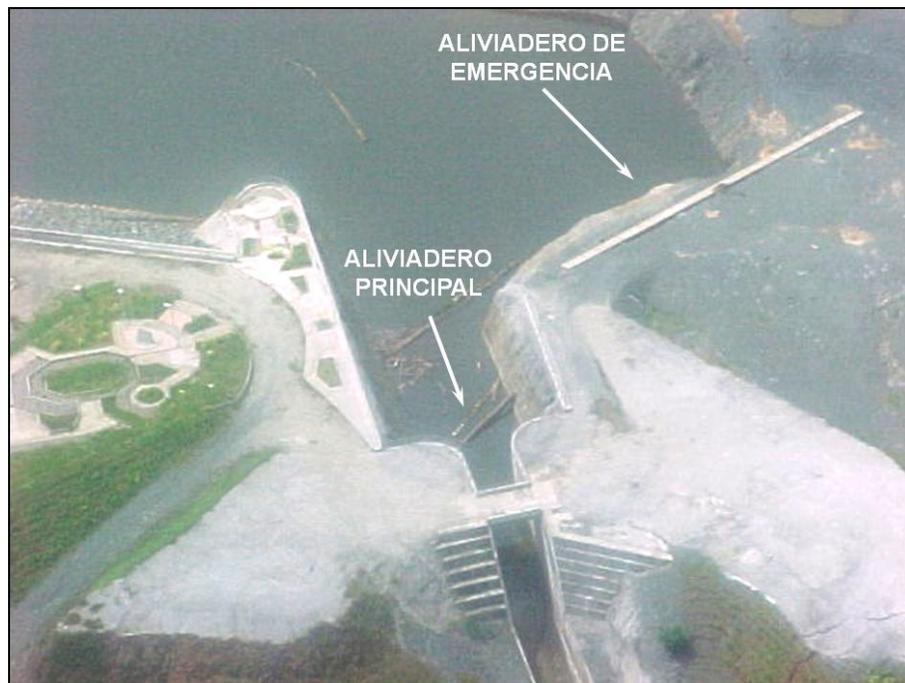
En estos casos, ha sido una práctica bastante utilizada, construir además del aliviadero principal o de servicio, un aliviadero secundario o de emergencia, que sirva como válvula de escape si se presenta una creciento mayor que la de diseño, evitando que el flujo desborde la presa (Figura 34.1).

**Figura 34.1.-** Entradas de los aliviaderos de servicio y de emergencia de la Presa Taguaza, Estado Miranda. (Cortesía del Ing. Valdis Gristeins).

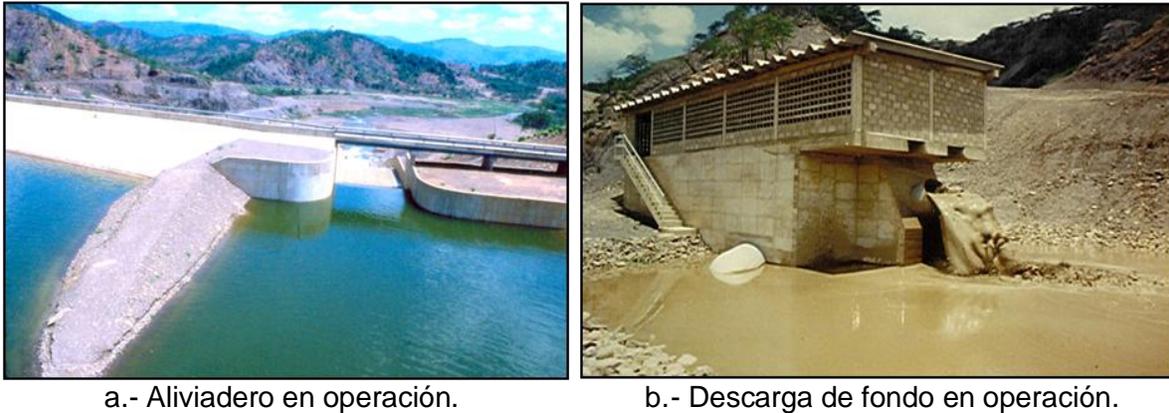
En conclusión, con el paso de los años el volumen de agua objetable para el consumo humano, que se va acumulando en la franja inferior de aquellos embalses que no tienen descargas de fondo, va creciendo hasta alcanzar las cotas de las tomas de agua. A partir de entonces, las corrientes de turbidez serán succionadas por dichas tomas, lo que en lo sucesivo afectará negativamente la calidad del agua enviada a la planta de tratamiento. Contrastando con lo anterior, en la franja superior de los embalses se encuentra en general agua de mejor calidad que la del fondo, por lo que es preferible captar el caudal para el abastecimiento humano en esta zona, Figura 34.4.

**Figura 34.4.-** Embalse Pedregal, Edo. Falcón. Obsérvese la diferencia de turbidez entre el flujo superficial y el del fondo. (Fotos tomadas por L.M. Suárez V.).

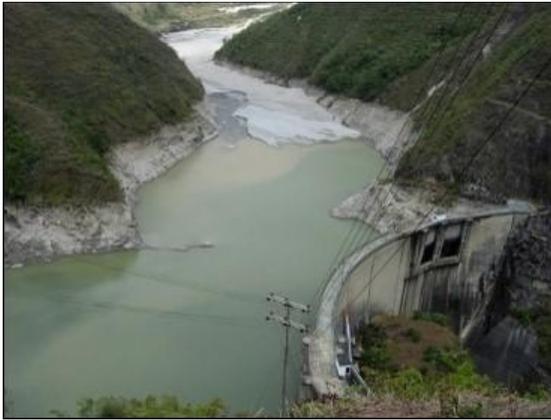
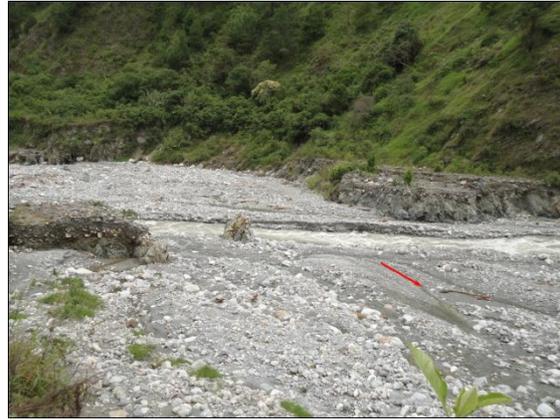
En las Figuras 34.8 y 34.9 se presenta la Presa de Santo Domingo, Estado Mérida, la cual dispone de tres descargas de fondo para la expulsión periódica de los sedimentos granulares gruesos que en grandes cantidades aporta la cuenca al embalse. La Figura 34.10 muestra la operación de una de las descargas de fondo durante la campaña de expulsión de sedimentos que tuvo lugar en marzo de 2015. Se observa que el flujo evacuado del embalse es de tipo detrítico, cargado de grava, cantos rodados y peñones. La Figura 34.11 indica los daños producidos en el blindaje de acero y en el concreto armado de dicha descarga. Aunque a nivel mundial se ha intentado afrontar este problema utilizando diferentes materiales resistentes a la abrasión, sin embargo se ha llegado a la conclusión de que en la práctica estos daños son muy difíciles de evitar, adoptándose usualmente como solución, la reparación periódica de estas obras,

**Figura 34.8.-** Presa y Embalse de Santo Domingo. Características del sedimento granular grueso que ingresa al embalse. (Fotos tomadas por L.M. Suárez V.).

reponiendo el concreto armado erosionado, y el blindaje si es el caso. Estas reparaciones periódicas son el precio que hay que pagar a cambio de prolongar las vidas útiles de los embalses, posponiendo hasta donde sea posible su colmatación.

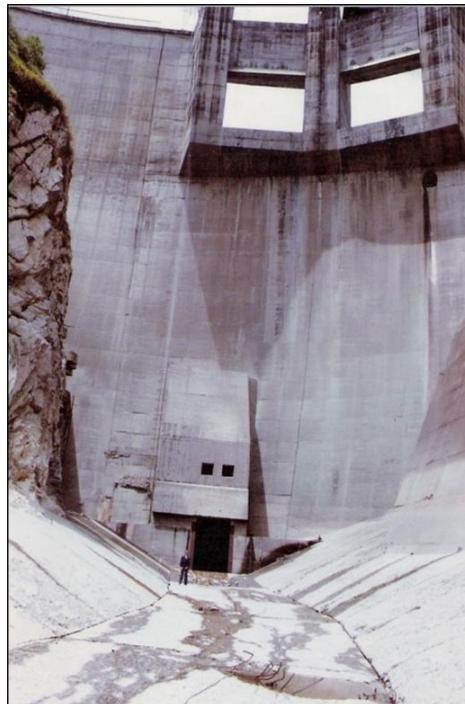
**Figura 34.9.-** Presa de Santo Domingo. Vista hacia aguas arriba de una de las descargas de fondo. (Foto tomada por L.M. Suárez V.).

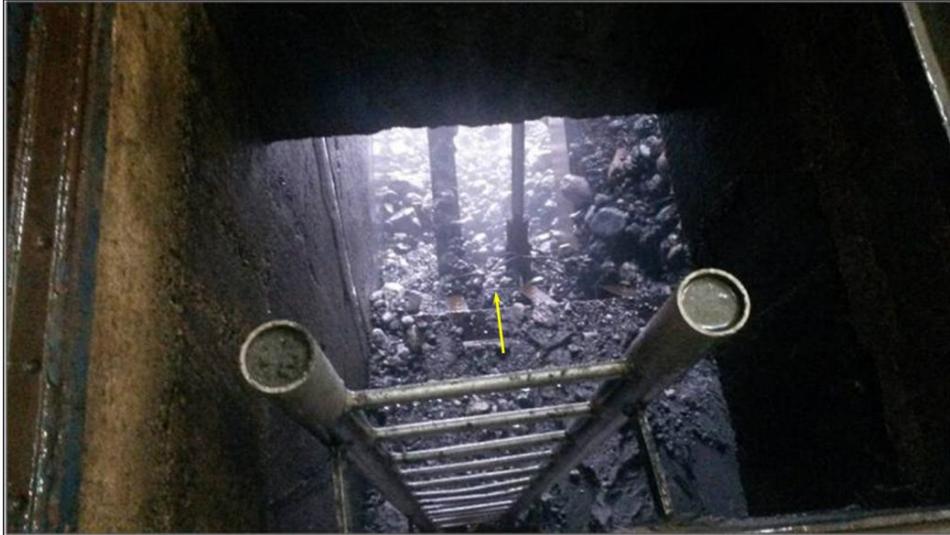
**Figura 34.10.-** Presa de Santo Domingo, Estado Mérida. Descarga de fondo en operación durante la campaña de expulsión de sedimentos de marzo de 2015. Obsérvense las características detríticas del flujo (Cortesía del Ing. José Gaspar - CORPOELEC).

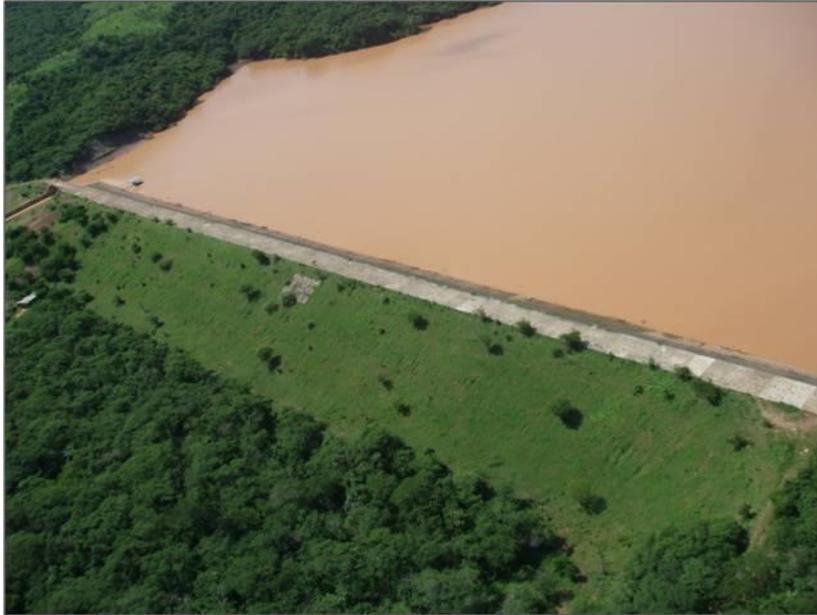
**Figura 34.12.-** Presa Santa Rosa, Río Guaribote, Edo. Guárico (08/2007). Esta obra fue construida en 1976 utilizando arcillas dispersivas en su núcleo impermeable, el cual se protegió con filtros. Su comportamiento ha sido satisfactorio. (Cortesía del Ing. José Gaspar).

comportamiento satisfactorio, siempre que se tomen las previsiones necesarias en el diseño: Filtros, tratamiento con cal o con cemento, etc. (Figura 34.12). Pero es indispensable que los potenciales préstamos de materiales arcillosos siempre sean analizados en lo atinente a su potencial dispersivo para tomar las acciones preventivas correspondientes.

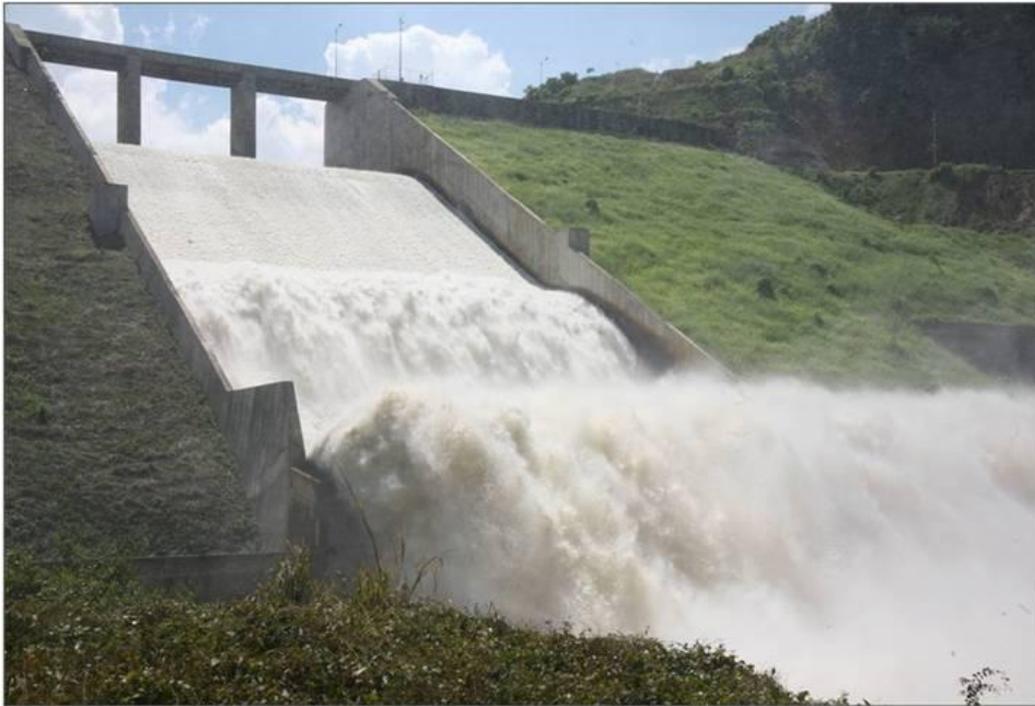
**Figura 34.13.-** Flujo totalmente aireado en el nuevo aliviadero de la Presa El Guapo, Edo. Miranda. En este caso la rampa de aireación del flujo no es estrictamente necesaria, pero se construyó por las razones antes indicadas. (Cortesía de Camargo Correa).

La lección aprendida en este campo, es que aun en aquellas presas que no tengan la altura suficiente como para que la utilización de aireadores sea estrictamente necesaria, de todas maneras en algunos casos podría ser recomendable que éstos se construyan, ya que las ventajas que proporcionan, comparadas con su pequeño costo, justificarían su uso (Figura 34.13).

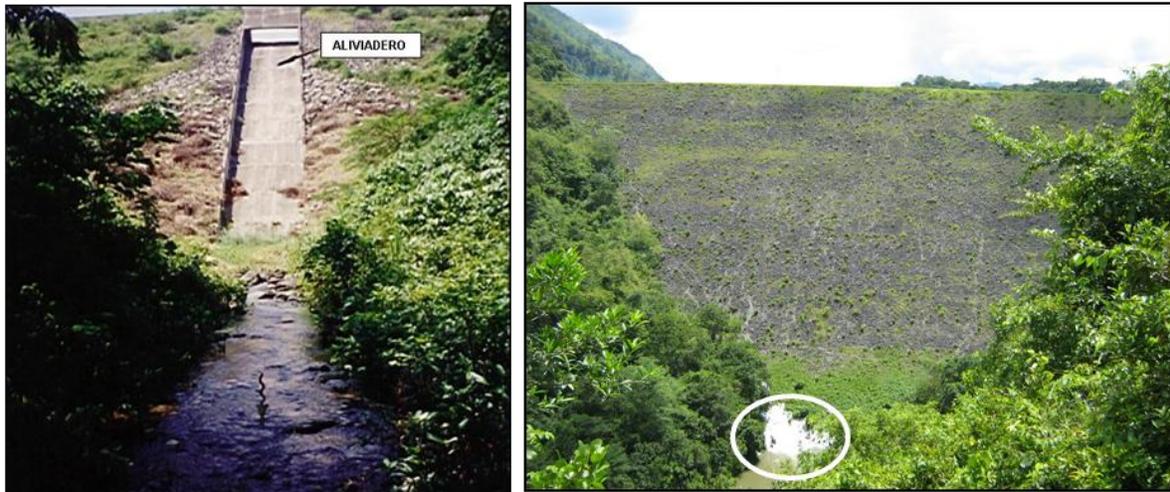
De estas experiencias se sacan las siguientes lecciones: El diseño y la construcción de las pantallas impermeables en el talud aguas arriba de las presas de enrocado deben ser muy cuidadosos, poniendo especial atención en los siguientes aspectos:

- La granulometría y la compactación de la zona del enrocado que sirve de asiento directo a la pantalla. Esta zona debe ser preferiblemente semipermeable, para que limite las eventuales filtraciones que pudieran tener lugar a través de las juntas y fisuras de la pantalla.

a.- Presa Canoabo, Edo. Carabobo.

b.- Presa Turimiquire, Edo. Sucre.

- Ha sido una práctica común a nivel mundial, corregir las filtraciones excesivas a través de las fisuras y juntas de las pantallas, mediante el volcado sobre ellas de suelos semipermeables con una granulometría predeterminada, cubriendo las áreas problemáticas, con la finalidad de que el flujo de las filtraciones arrastre estos suelos dentro de las juntas y grietas, sellándolas, para lo cual, lo más conveniente es hacer estas reparaciones sin vaciar el embalse. En vista de que estos incidentes han sido frecuentes en las presas de este tipo, desde hace algunas décadas se ha adoptado la práctica de actuar de forma preventiva, es decir, durante la construcción de la obra, antes de su puesta en servicio, se construye una berma de suelo semipermeable adosada a la parte inferior de la pantalla, hasta una altura que en algunos casos ha alcanzado hasta 1/3 de la misma, ya que la experiencia ha demostrado que en la junta perimetral con el plinto y en el área inferior de la pantalla es donde suelen producirse más frecuentemente las filtraciones.
