第1回 鬼怒川堤防調査委員会資料

平成27年9月28日

国土交通省 関東地方整備局

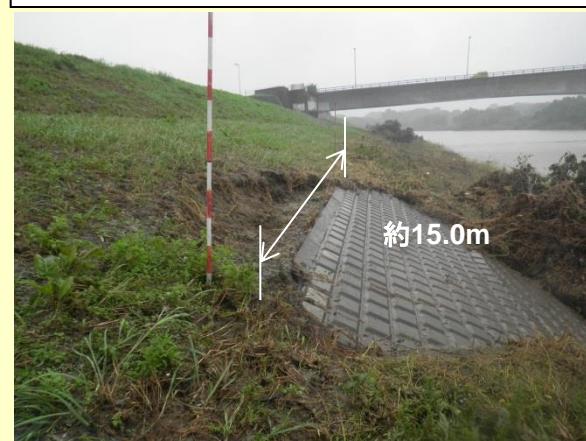
堤防洗掘(左岸13.0k)

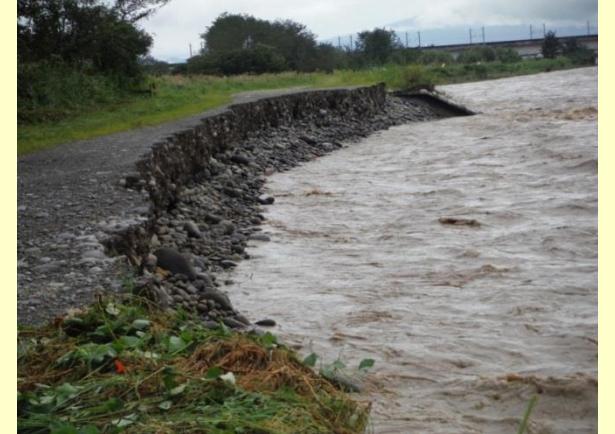
河岸洗掘(右岸94.1~94.3k)

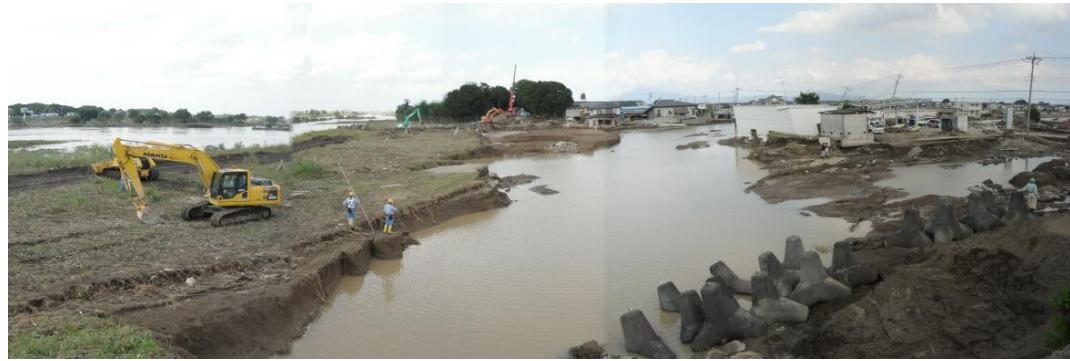
- 決壊区間の堤防法尻付近で落掘を確認できる。
- 倉庫前面と県道357号線付近に大きな落掘が確認できる。

①倉庫前面の落掘状況(H27/9/12撮影)

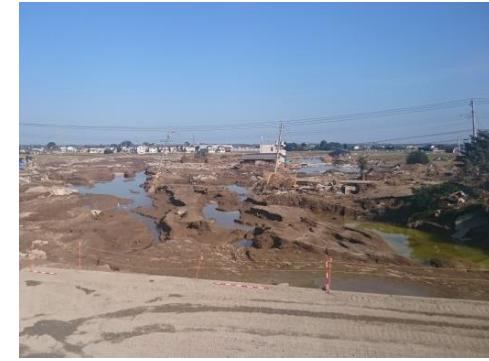
②堤防背後の落掘の様子(H27/9/22撮影)

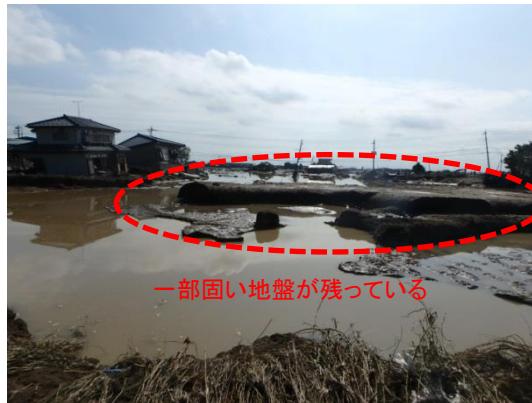
③堤防付近の落掘の様子(H27/9/12撮影)

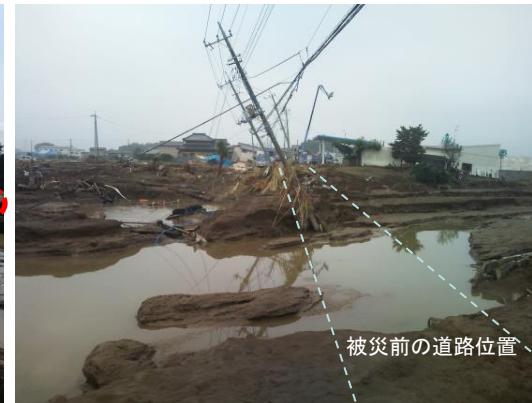
④道路付近の落掘状況(H27/9/19撮影)

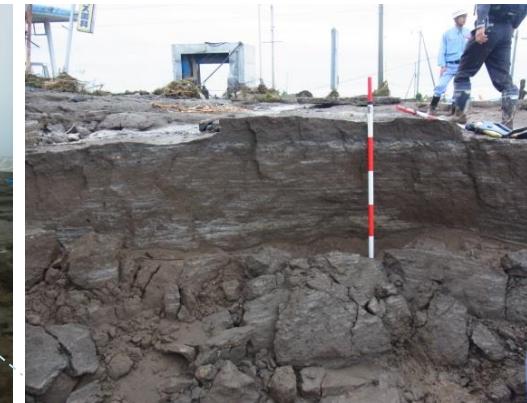
⑤堤内地の土層(GS付近)(H27/9/11撮影)

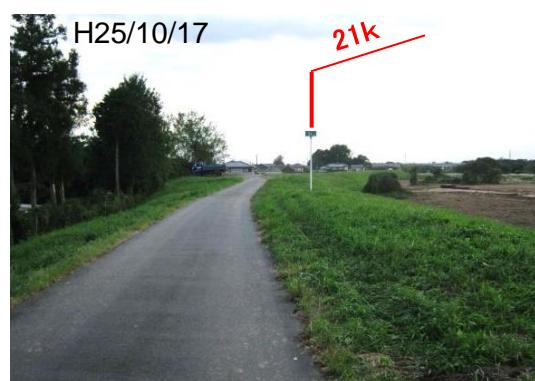
①被災前堤防天端状況

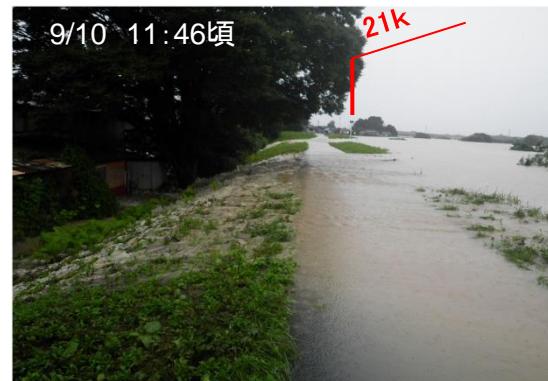
- 決壊区間で越水が確認された。(越流水深約20cm(推定値))
- 決壊区間で川裏の法尻部の洗掘が確認された。

②越水時川裏法面状況

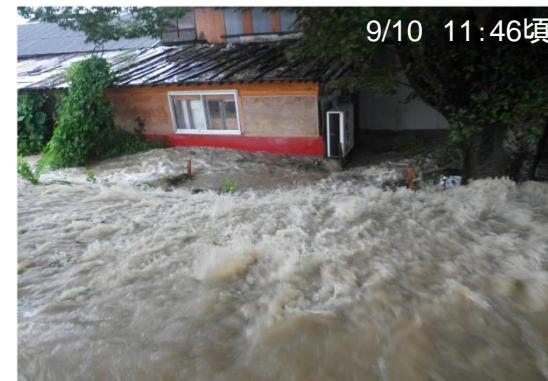
③越水時川裏法面状況

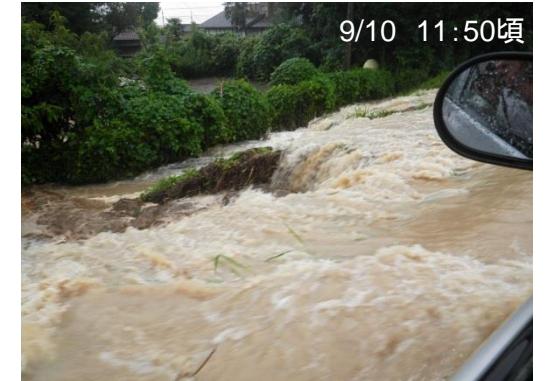
④越水時川裏法面状況

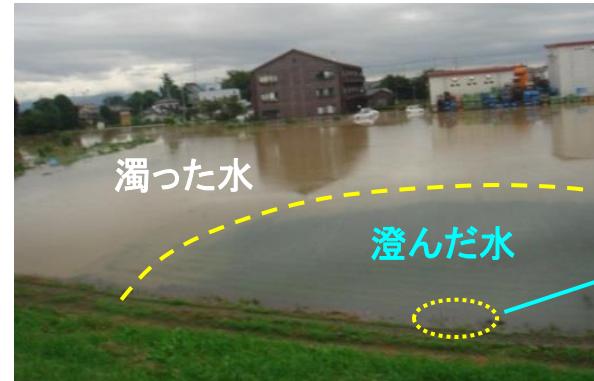
- 決壊区間の上下流約500m離れた地点で、噴砂が複数箇所確認された。
- 現況堤内地盤高は、現況堤防高より約5m下がった高さとなっていた。

9/10 15:13 撮影(洪水時)

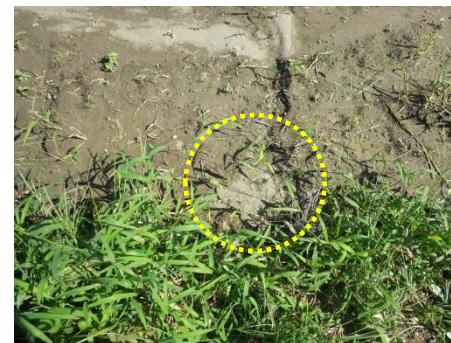
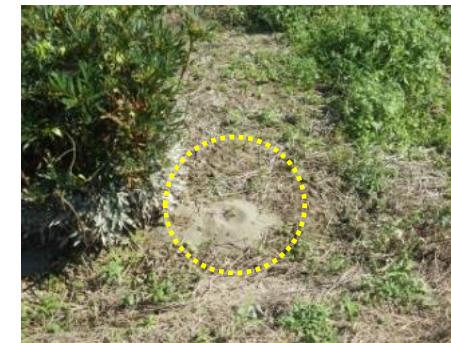
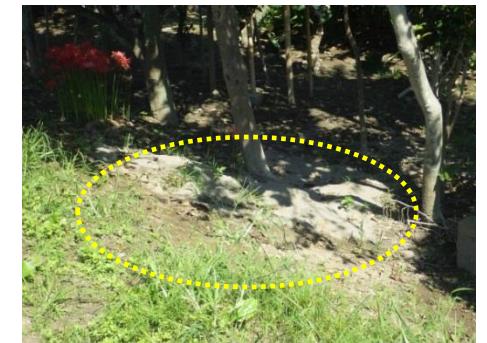
20.25k付近の噴砂跡

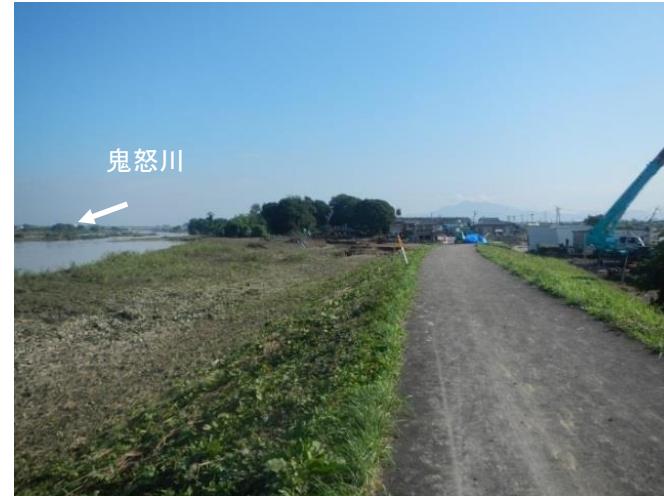
- 決壊区間の上下流とも川表法面の侵食の痕跡は確認できない。
- 高水敷上の侵食の痕跡は確認できない。
- 高水敷上の植生は倒伏しているが、流失していない。

①堤防川表法面状況(決壊区間下流より)

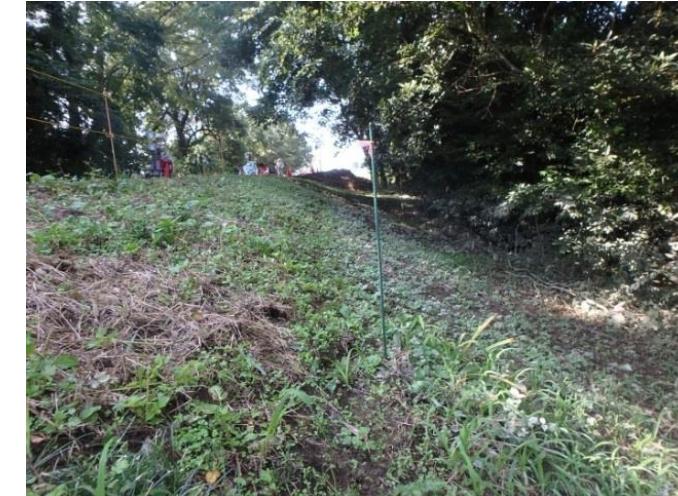
②堤防川表法面状況(決壊区間上流より)

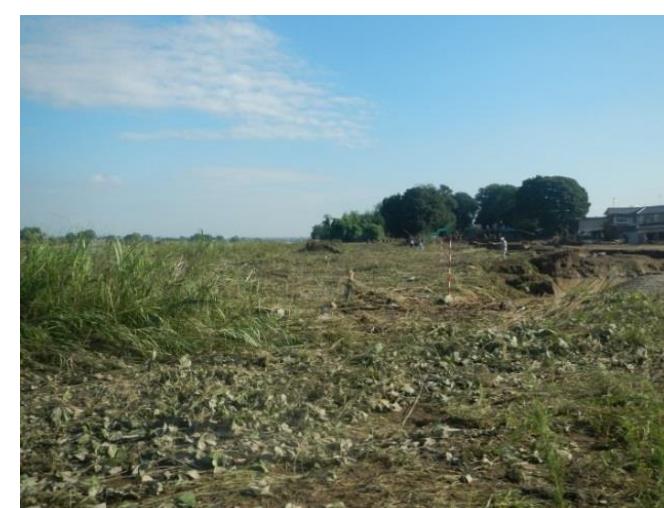
③決壊区間の高水敷の様子

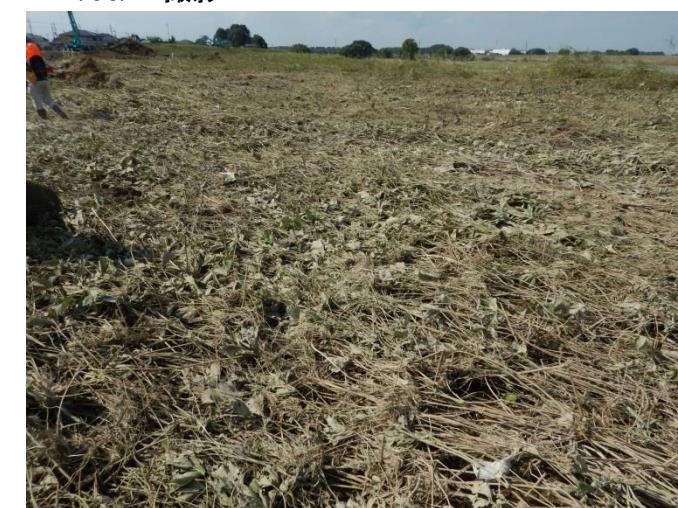
④決壊区間の高水敷の様子
